Rapport nummer: 0000000809095-NL170
Inspectie plaats: ALMERE
Bezichtigingdatum: 03.06.2021
Vlag : JB-175-B

Audi A3 Sportback; Hatchback; Petrol; Automatic; Black

VIN:	WAUZZZ8V4GA101237	Kilometerstand afgelezen:	134420 km
Eerste registratie / Bouwjaar:	29.01.2016 / 0	Bezichtigingdatum / -plaats:	03.06.2021 ALMERE
Voertuig type:	Personenauto	Voertuig type:	Hatchback
HSN/TSN:	null//null	Auto rookvrij:	ja
Conditie exterieur:	3 - Toestand bevredigend	Conditie interieur:	2 - Toestand goed

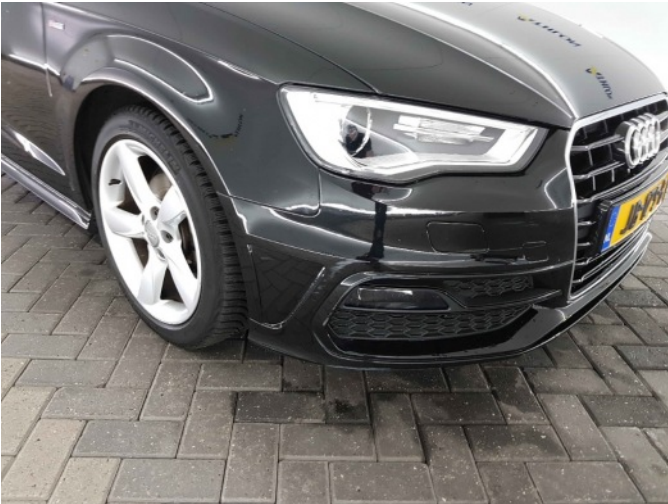
1. Voorbumper

Schaafplek

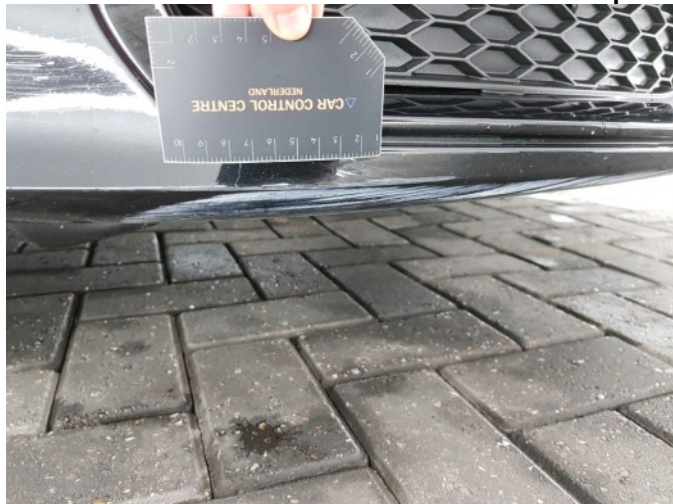
1. Voorbumper

Schaafplek

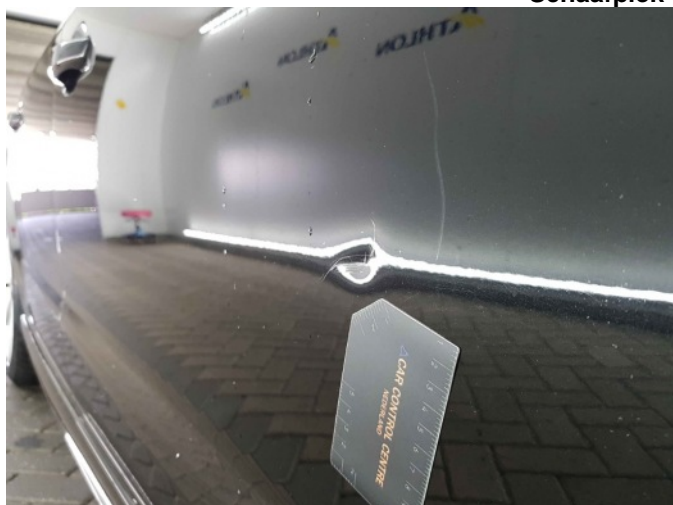
2. Portier voor - rechts

Deuk/Deuken

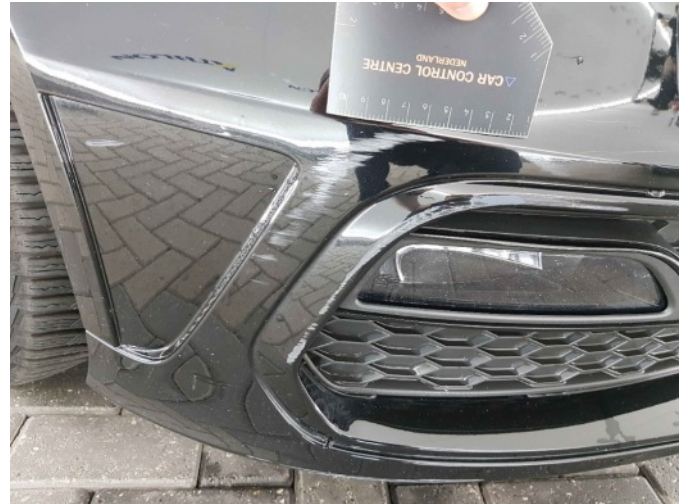
1. Voorbumper

Schaafplek

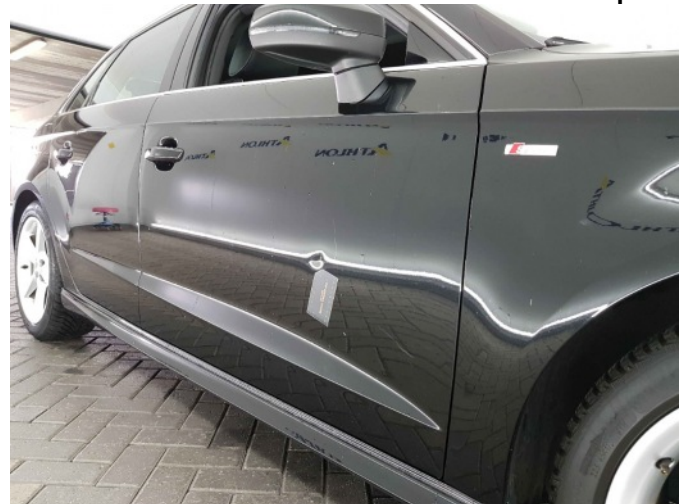
2. Portier voor - rechts

Deuk/Deuken

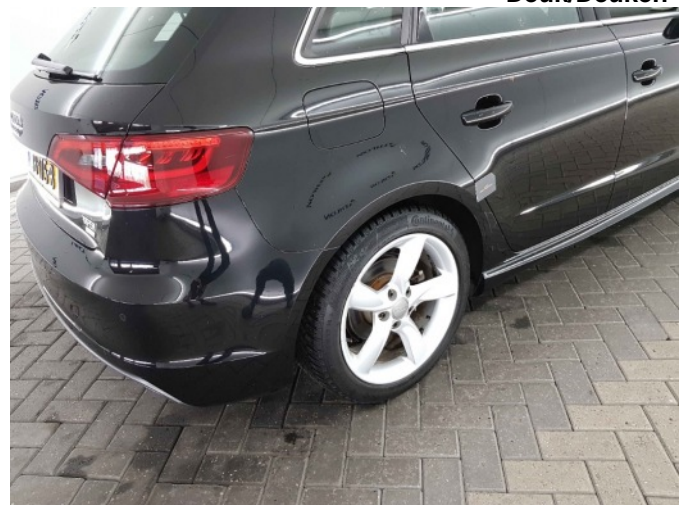
3. Zijwand - achter - rechts

Gebruikssporen

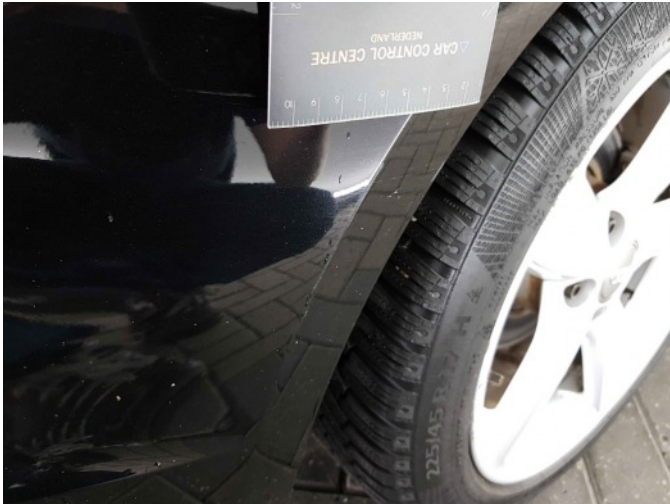
3. Zijwand - achter - rechts

Gebruikssporen

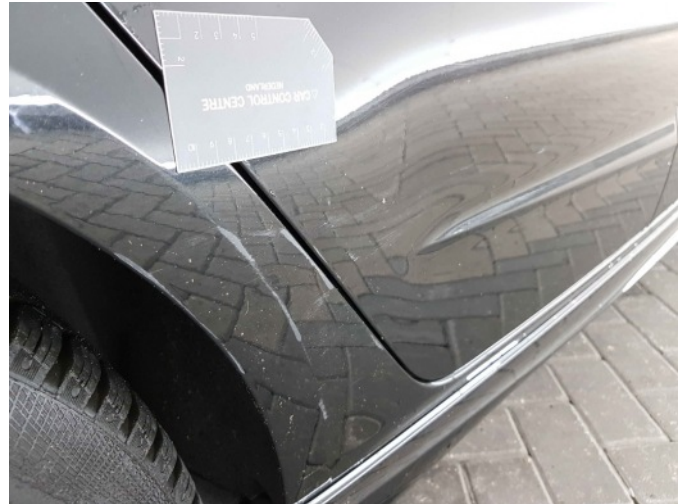
3. Zijwand - achter - rechts

Gebruikssporen

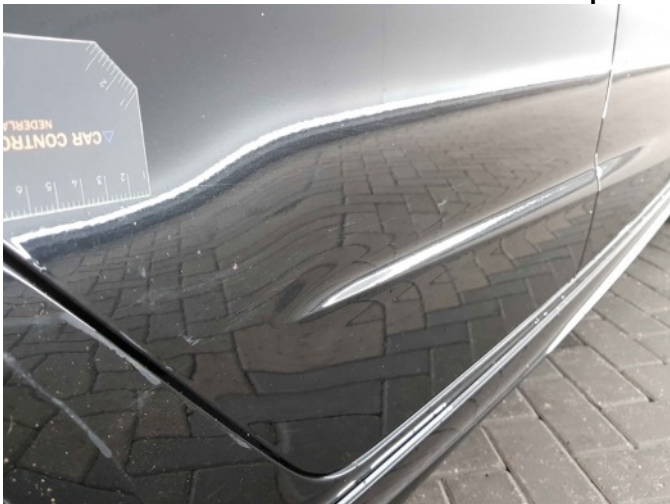
3. Zijwand - achter - rechts

Gebruikssporen

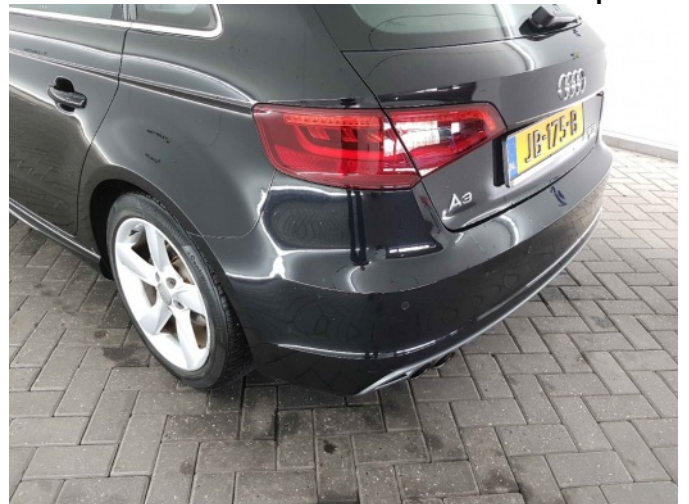
4. Achterbumper

Gebruikssporen

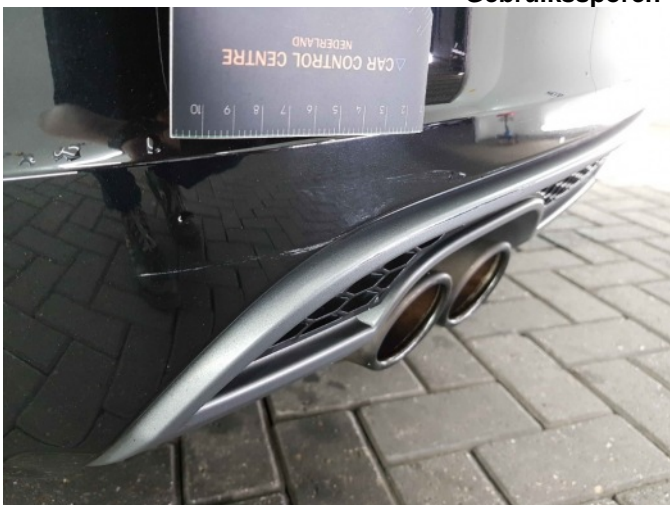
4. Achterbumper

Gebruikssporen

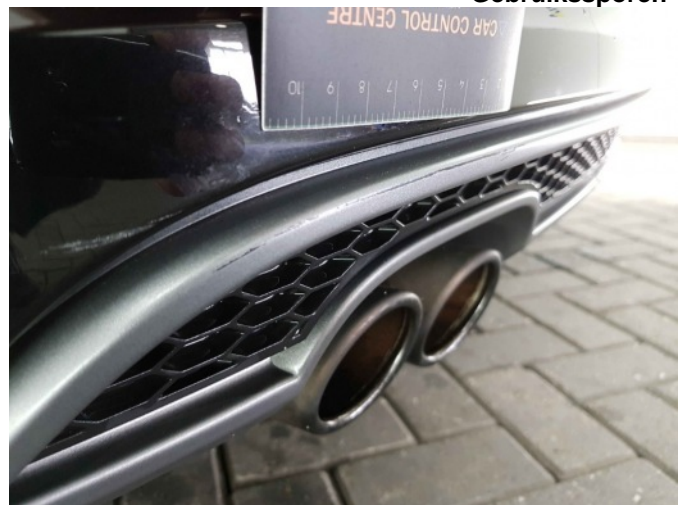
4. Achterbumper

Gebruikssporen

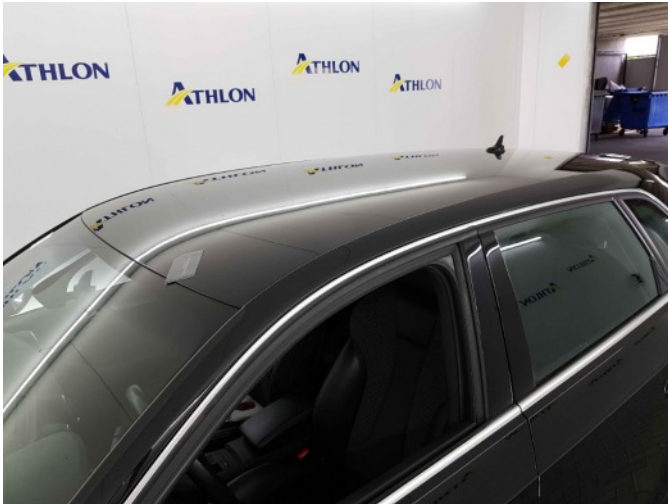
5. Dak

Hagelschade

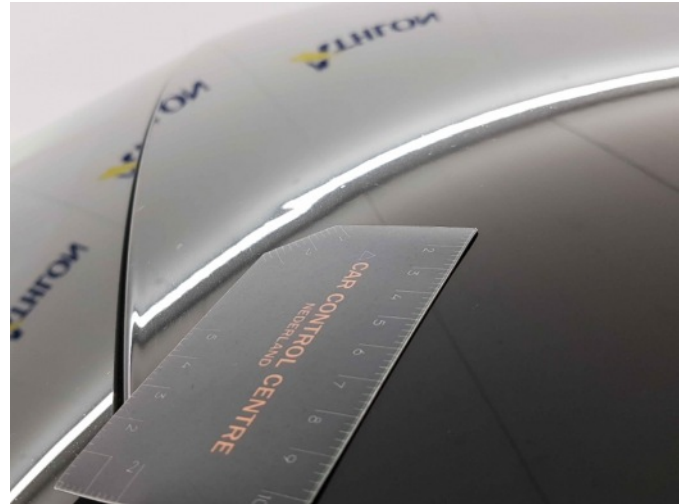
5. Dak

Hagelschade

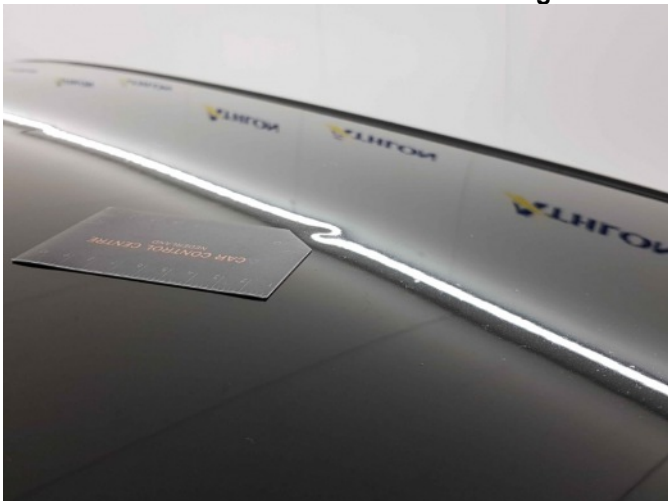
5. Dak

Hagelschade

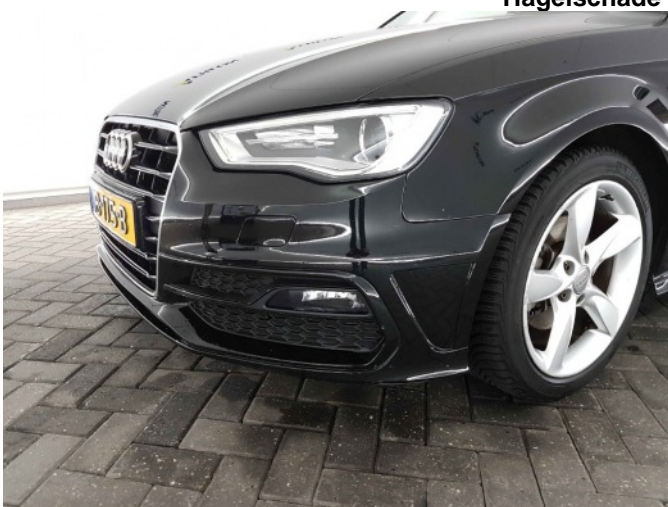
6. Voorbumper

Gebruikssporen

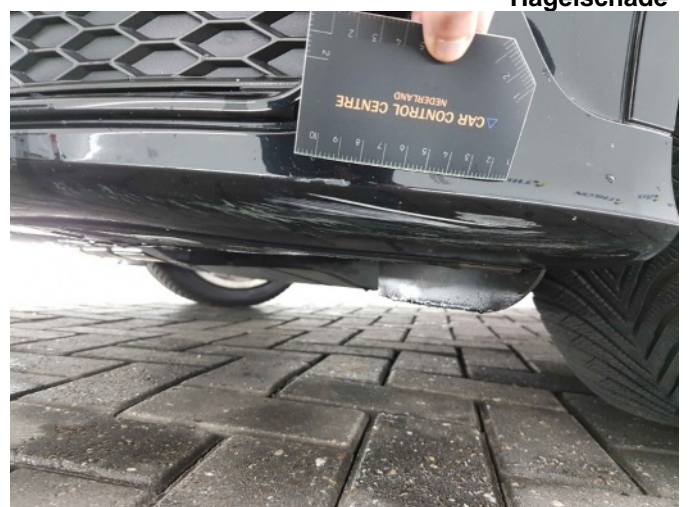
6. Voorbumper

Gebruikssporen

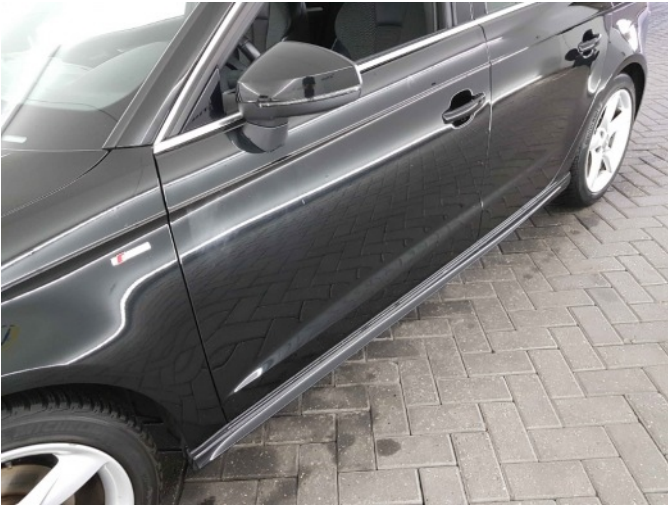
7. Slecht herstel

Gebruikssporen

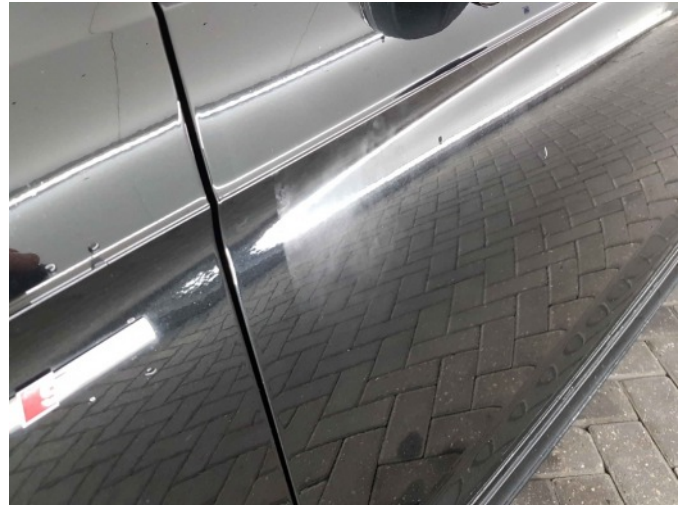
7. Slecht herstel

Gebruikssporen

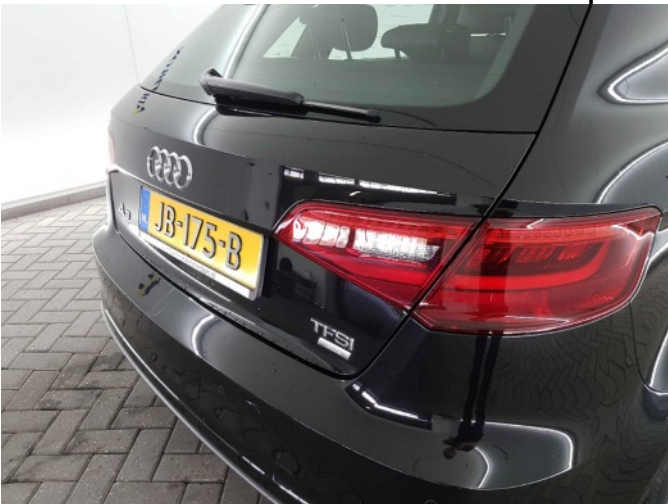
8. Diverse

Gebruikssporen

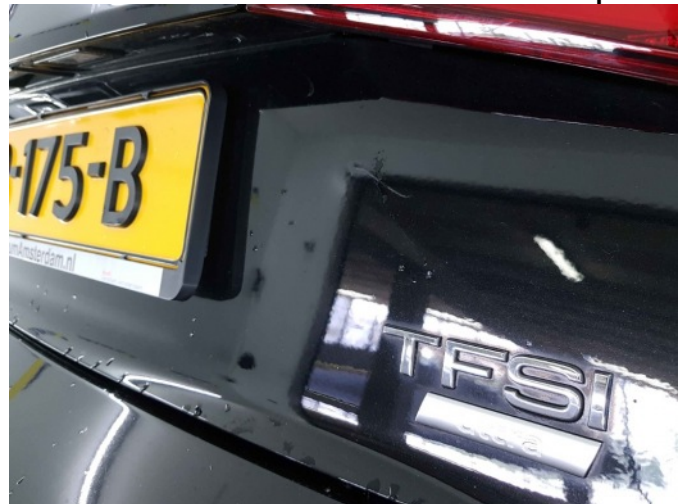
8. Diverse

Gebruikssporen

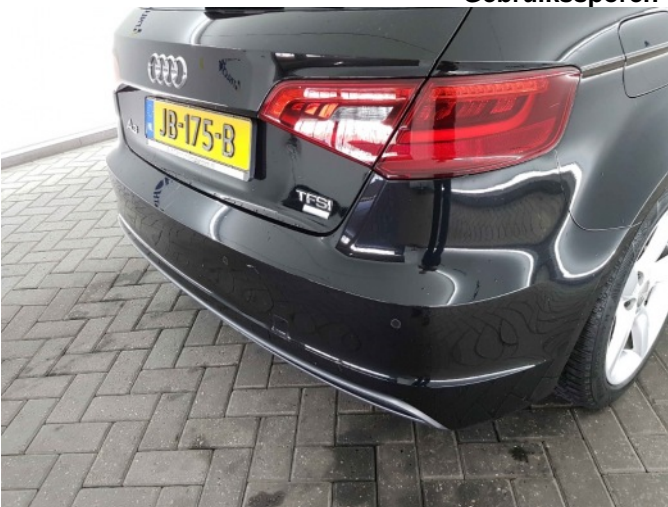
8. Diverse

Gebruikssporen

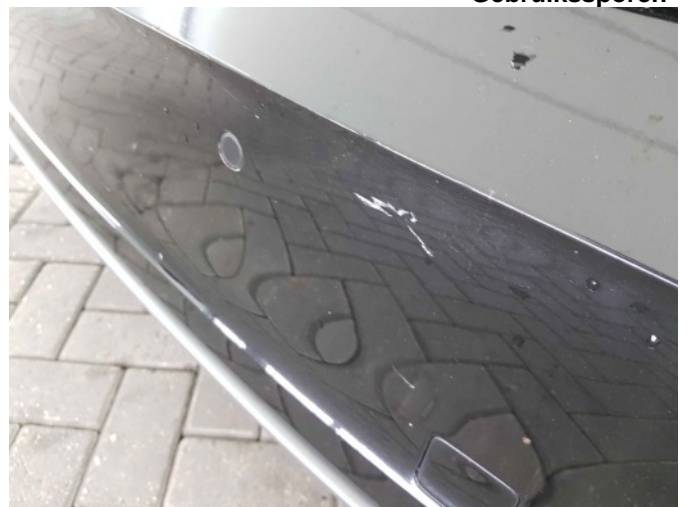
8. Diverse

Gebruikssporen

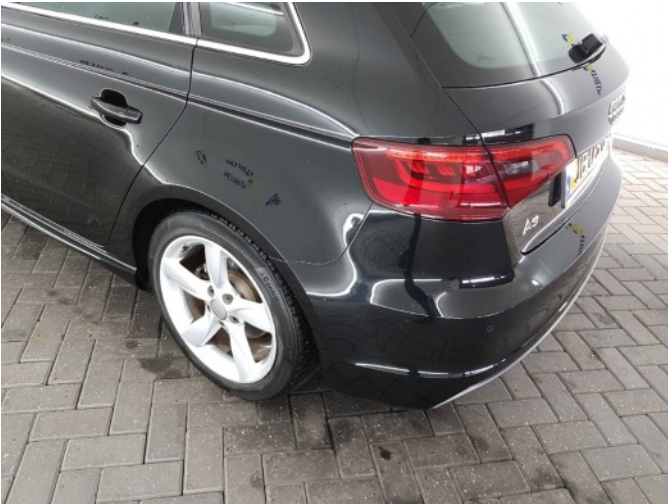
8. Diverse

Gebruikssporen

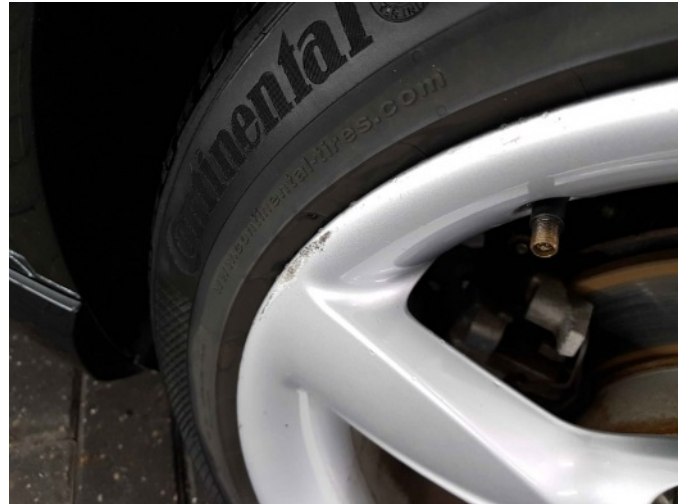
8. Diverse

Gebruikssporen

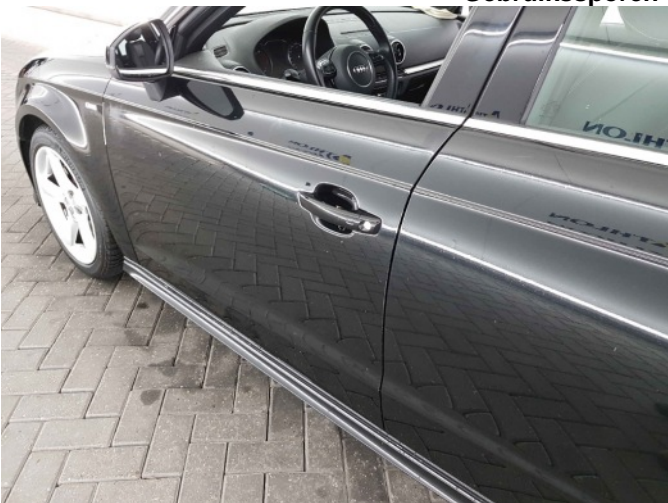
8. Diverse

Gebruikssporen

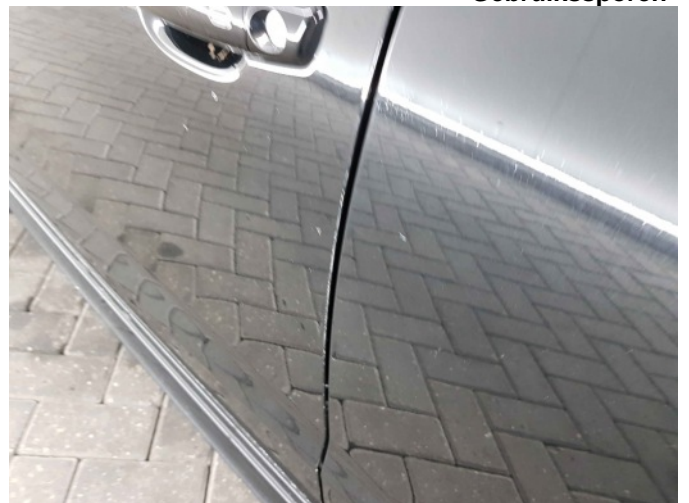
8. Diverse

Gebruikssporen

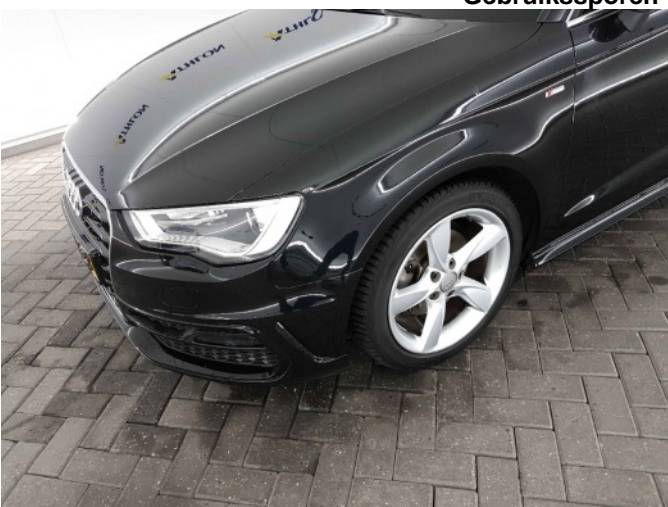
8. Diverse

Gebruikssporen

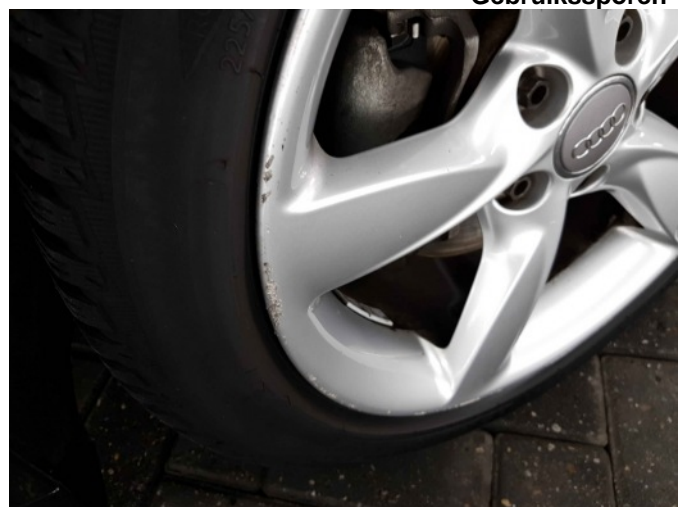
8. Diverse

Gebruikssporen

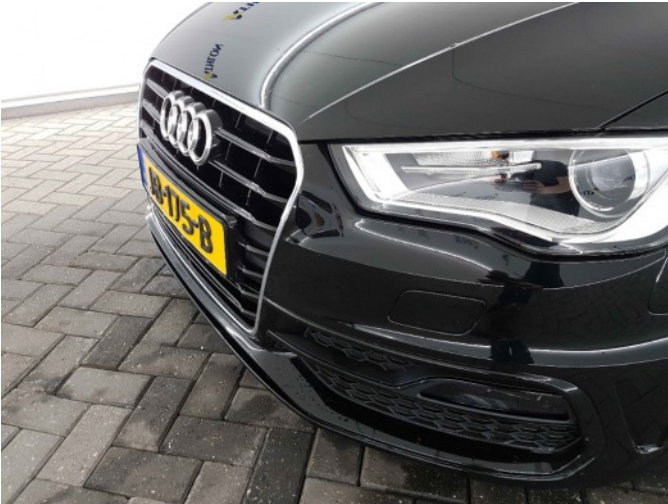
8. Diverse

Gebruikssporen

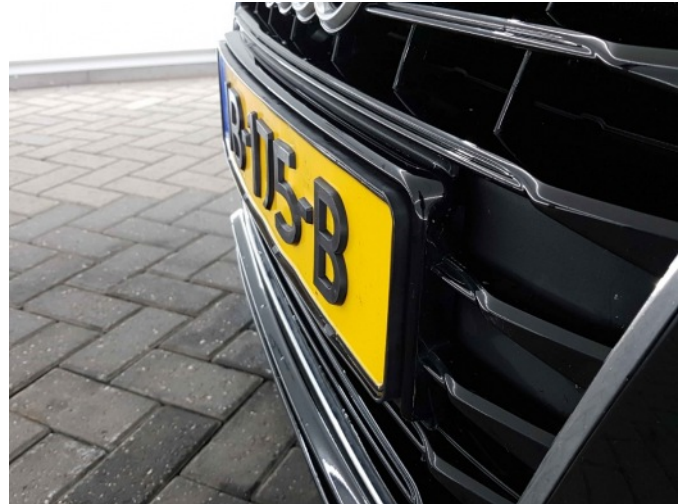
8. Diverse

Gebruikssporen

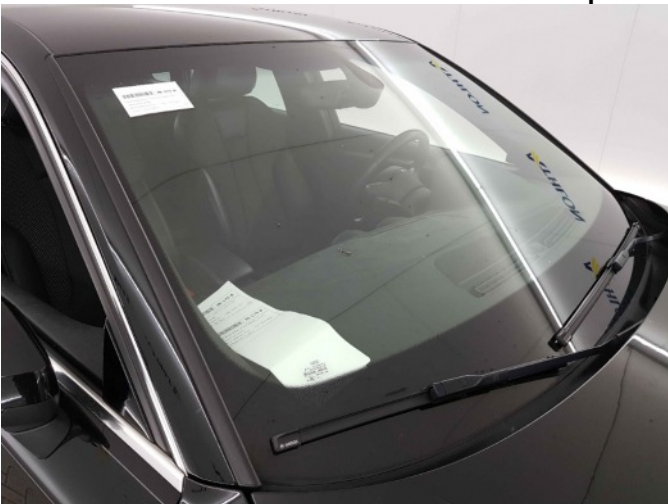
8. Diverse

Gebruikssporen

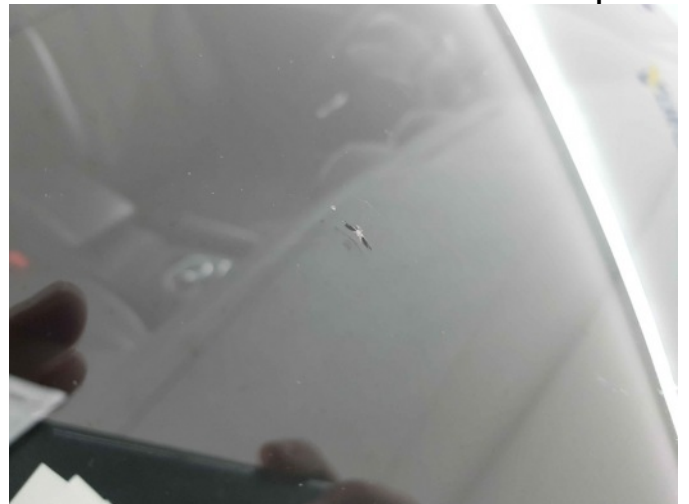
8. Diverse

Gebruikssporen
