**Rapport nummer:** 0000000809633-NL170  
**Inspectie plaats:** ALMERE  
**Bezichtigingdatum:** 08.06.2021  
**Vlag :** 3-ZFB-19

##### Smart Fortwo;Hatchback;Electric;Automatic;Off White

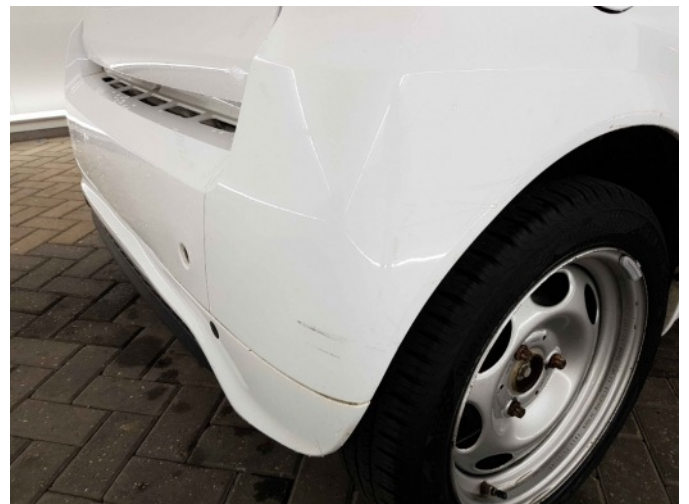
1. Diverse

#### 1.) Diverse | Gebruikssporen

Gebruikssporen

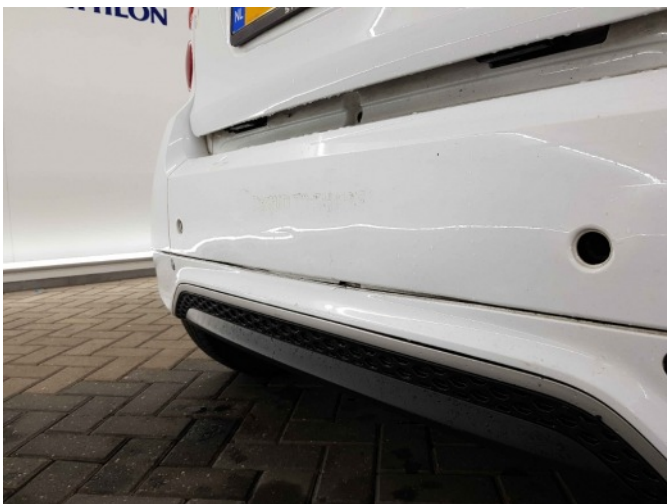
1. Diverse

Gebruikssporen

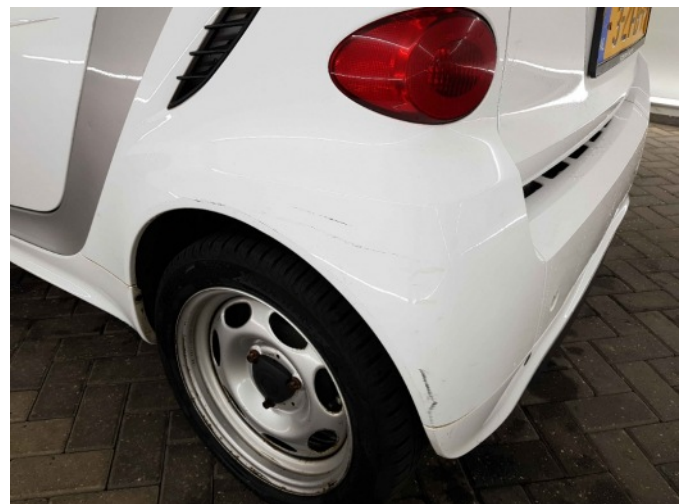
1. Diverse

Gebruikssporen

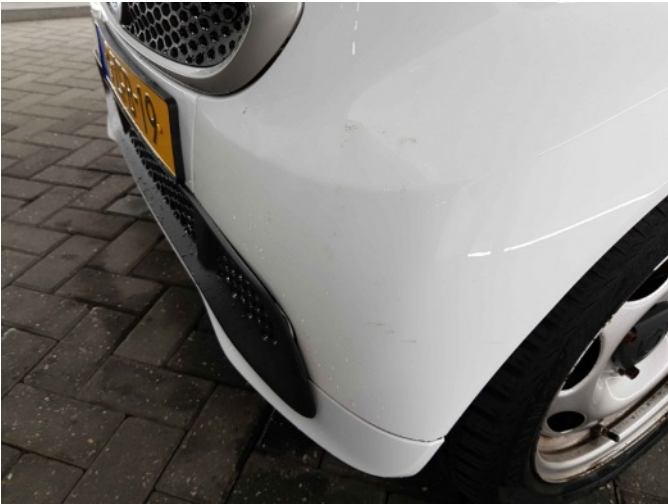
1. Diverse

**Gebruikssporen**

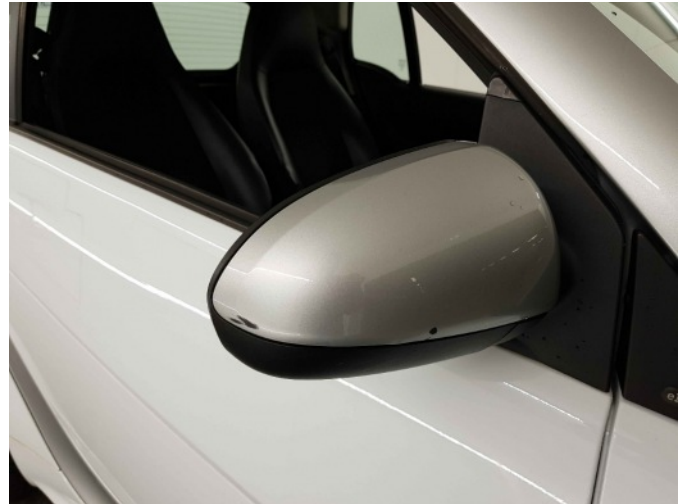
1. Diverse

**Gebruikssporen**
