**Rapport nummer:** 0000000805793-NL170  
**Inspectie plaats:** ALMERE  
**Bezichtigingdatum:** 31.05.2021  
**Vlag :** JD-367-L

#### Toyota Aygo;Hatchback;Petrol;Manual;White

VIN:	<b>JTDKGN20N140753</b>	Kilometerstand afgelezen:	<b>114531 km</b>
Eerste registratie / Bouwjaar:	<b>06.05.2016 / 0</b>	Bezichtigingdatum / -plaats:	<b>31.05.2021 ALMERE</b>
Voertuig type:	<b>Personenauto</b>	Voertuig type:	<b>Hatchback</b>
HSN/TSN:	<b>null//null</b>	Auto rookvrij:	<b>ja</b>
Conditie exterieur:	<b>3 - Toestand bevredigend</b>	Conditie interieur:	<b>2 - Toestand goed</b>

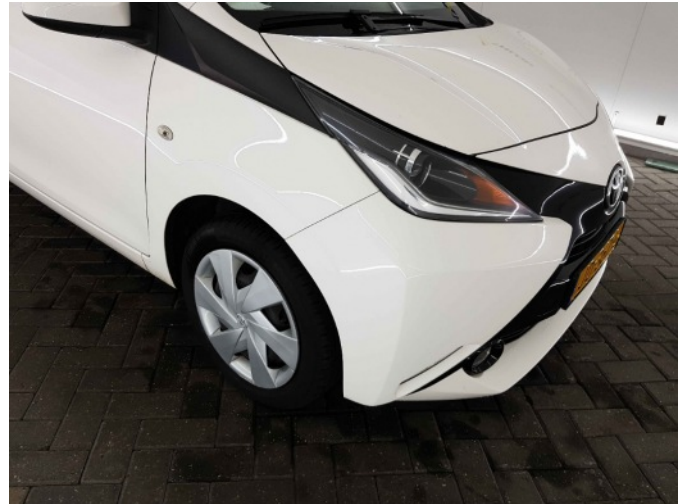
1. Diverse

1.) Diverse | Gebruikssporen

**Gebruikssporen**

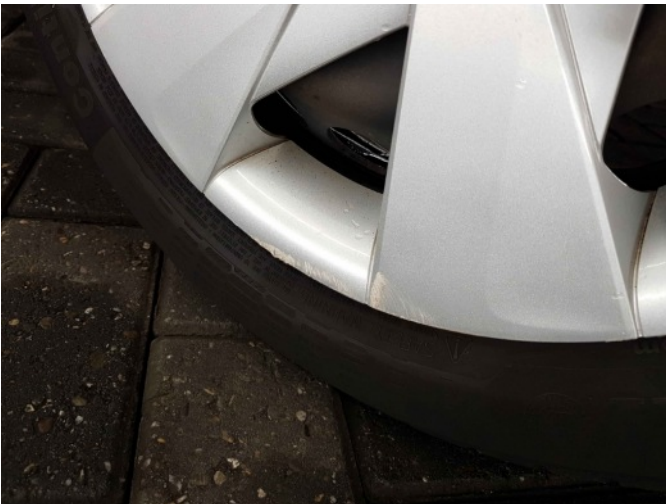
1. Diverse

**Gebruikssporen**

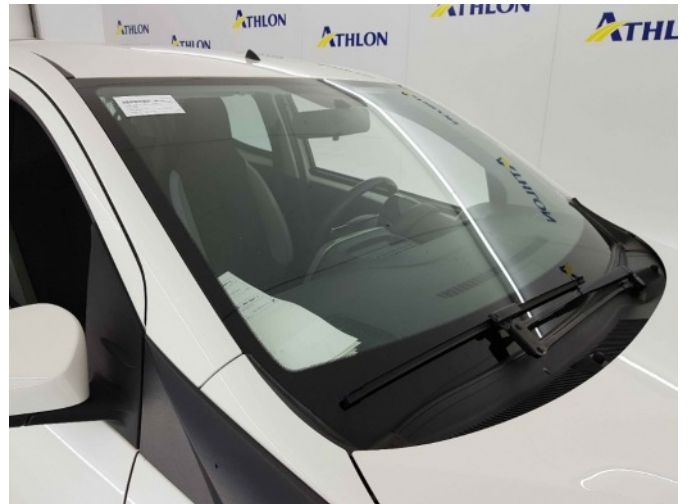
1. Diverse

**Gebruikssporen**

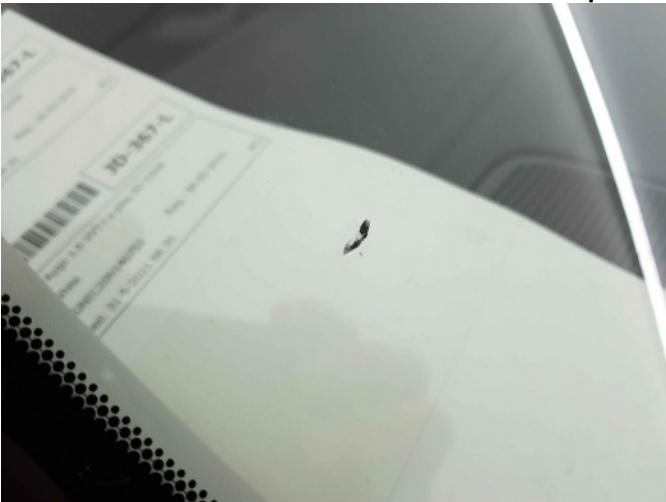
1. Diverse

**Gebruikssporen**
