**Rapport nummer:** 0000000770457-NL170  
**Inspectie plaats:** ALMERE  
**Bezichtigingdatum:** 15.02.2021  
**Vlag :** G-098-ZG

##### BMW i3;Hatchback;Electric;Automatic;

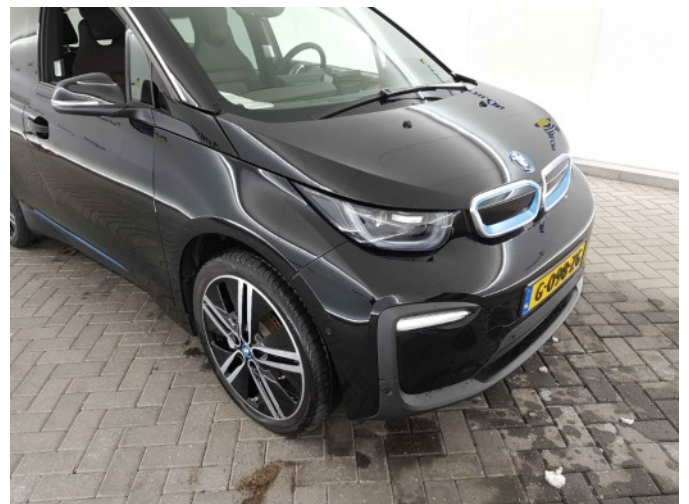
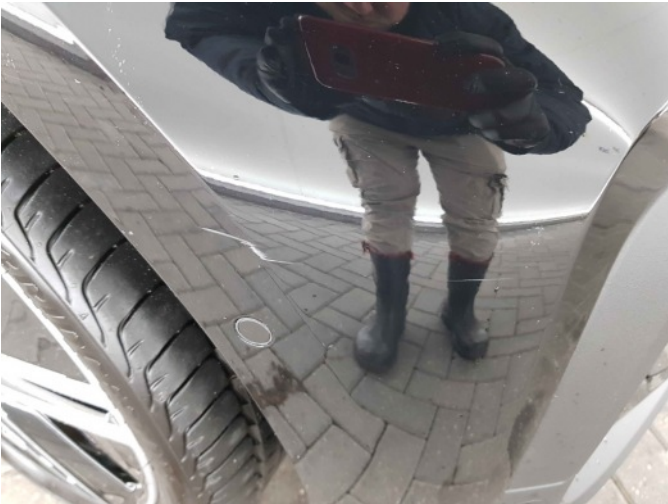
1. Diverse

#### 1.) Diverse | Gebruikssporen

Vloeistof lekkage : in orde; Instrumentenpaneel: in orde; Remssysteem: onderzocht Limited; Koppeling: Niet beschikbaar;  
 Motor: in orde; Veersysteem: in orde; Stuurinrichting: in orde; Transmissie: in orde; Conditie interieur: 1 - Toestand zeer goed;

Gebruikssporen
