Rapport nummer: 0000000809094-NL170
Inspectie plaats: ALMERE
Bezichtigingdatum: 02.06.2021
Vlag : HP-966-P

Peugeot 108;Hatchback;Petrol;Manual;Black

VIN:	VF3PSCFB3FR080164	Kilometerstand afgelezen:	110498 km
Eerste registratie / Bouwjaar:	15.12.2015 / 0	Bezichtigingdatum / -plaats:	02.06.2021 ALMERE
Voertuig type:	Personenauto	Voertuig type:	Hatchback
HSN/TSN:	null//null	Auto rookvrij:	ja
Conditie exterieur:	3 - Toestand bevredigend	Conditie interieur:	2 - Toestand goed

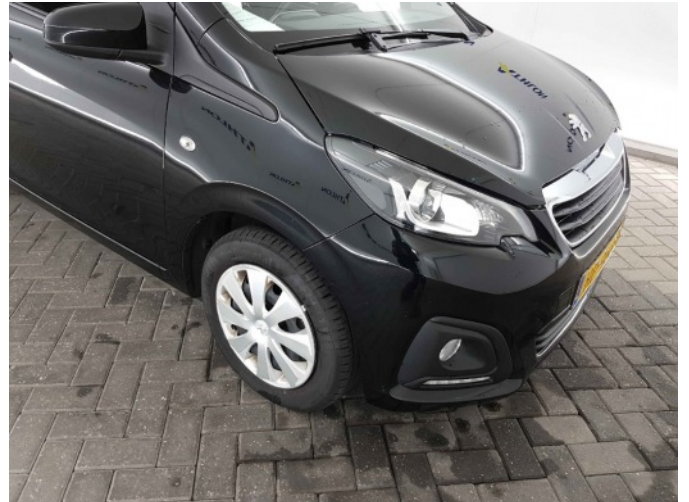
1. Diverse

Gebruikssporen

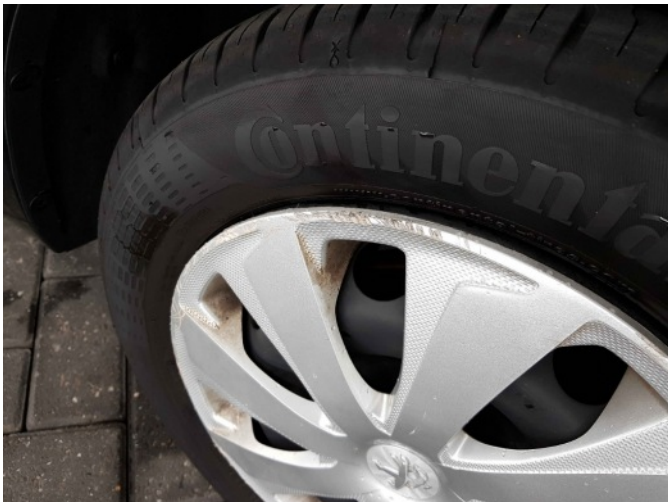
1. Diverse

Gebruikssporen

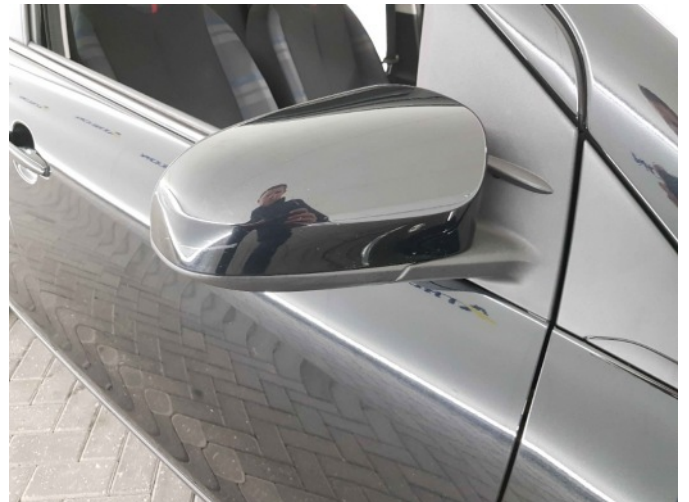
1. Diverse

Gebruikssporen

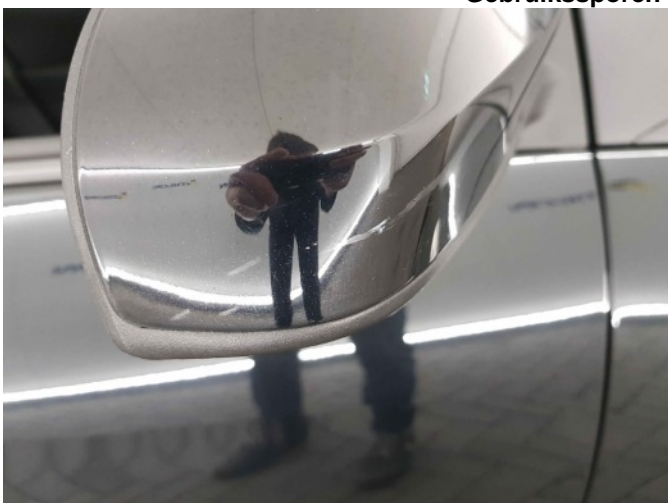
1. Diverse

Gebruikssporen

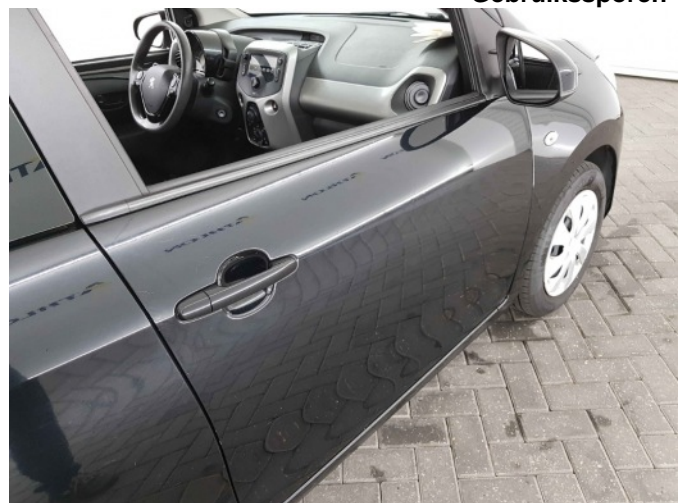
1. Diverse

Gebruikssporen

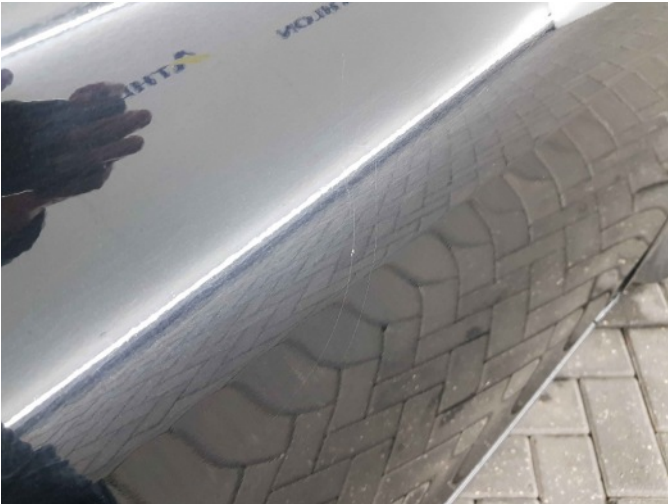
1. Diverse

Gebruikssporen

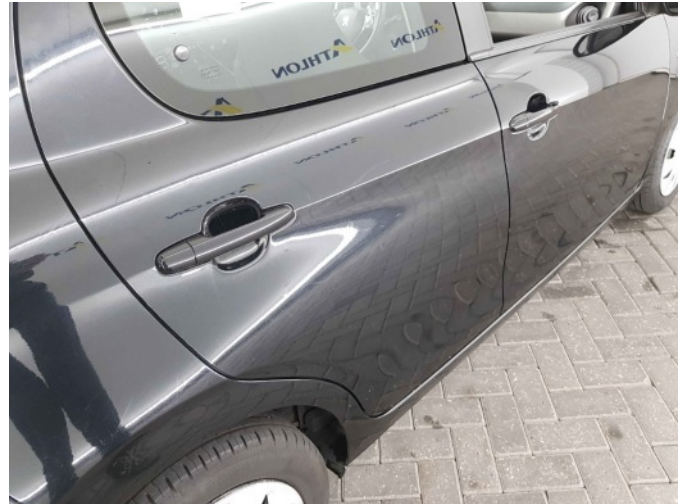
1. Diverse

Gebruikssporen

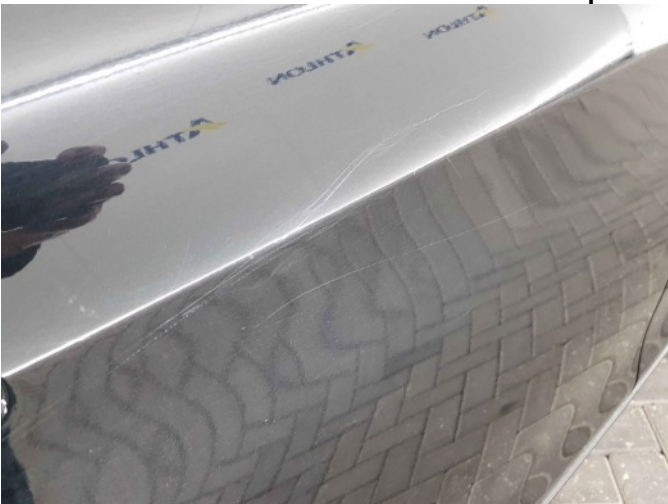
1. Diverse

Gebruikssporen

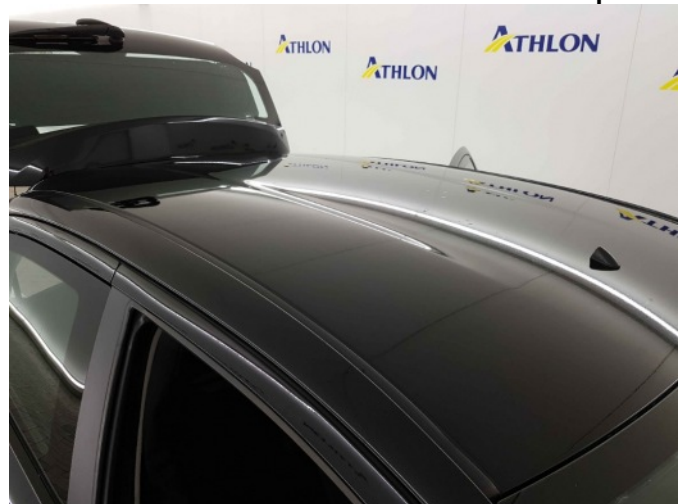
1. Diverse

Gebruikssporen

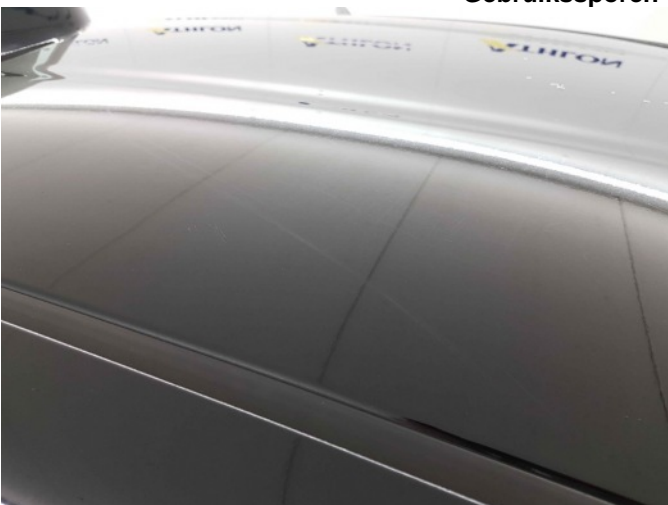
1. Diverse

Gebruikssporen

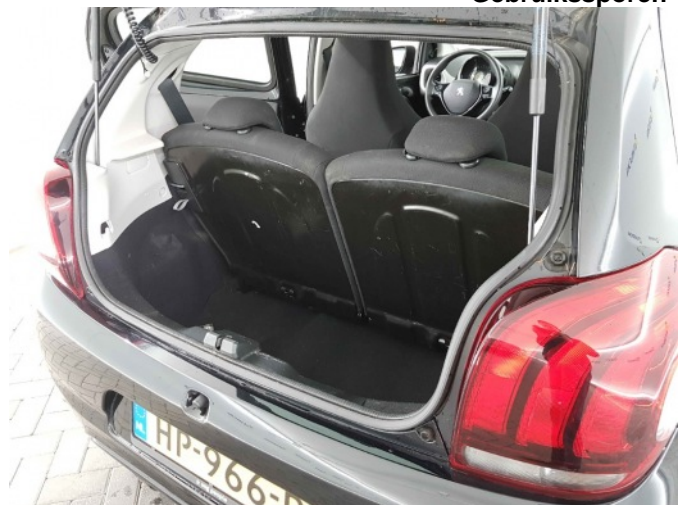
1. Diverse

Gebruikssporen

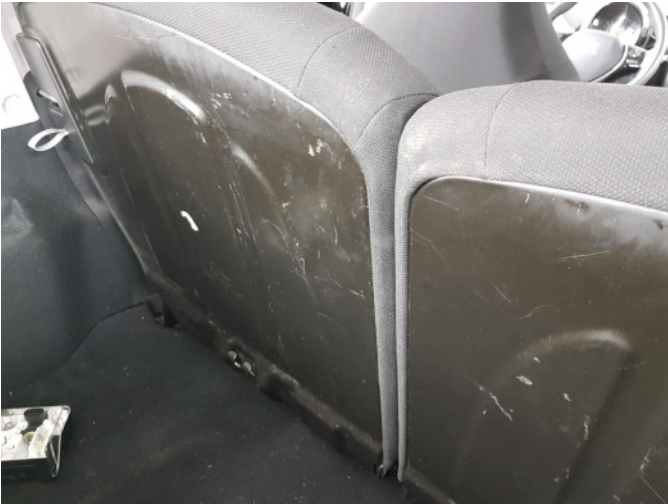
1. Diverse

Gebruikssporen

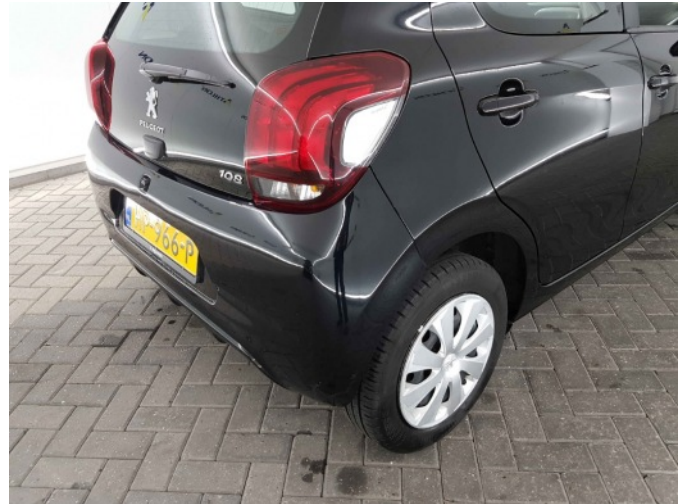
1. Diverse

Gebruikssporen

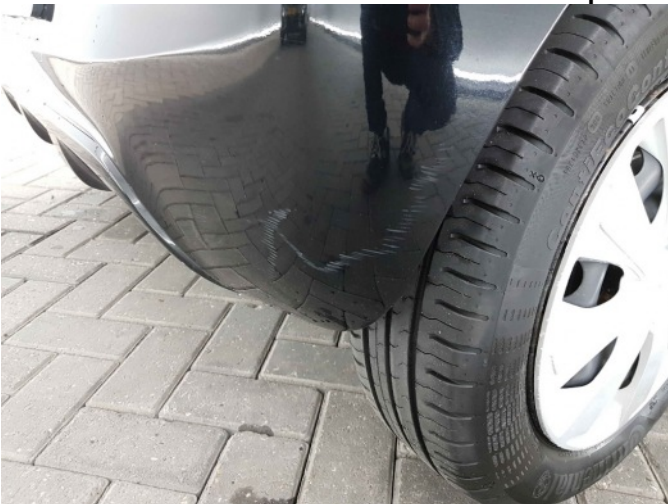
1. Diverse

Gebruikssporen

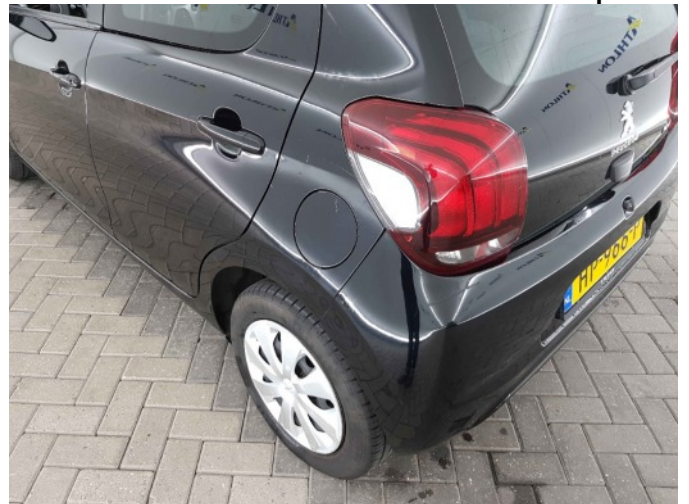
1. Diverse

Gebruikssporen

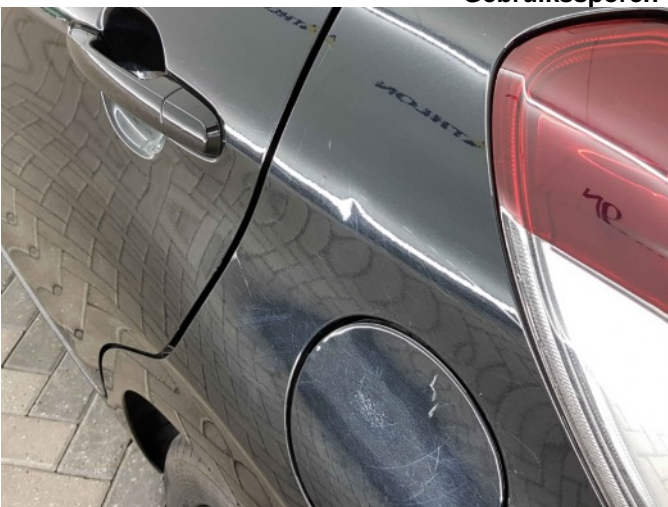
1. Diverse

Gebruikssporen

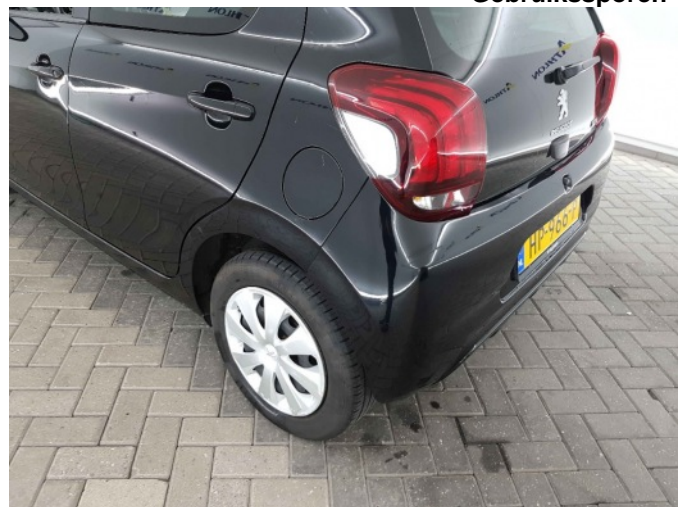
1. Diverse

Gebruikssporen

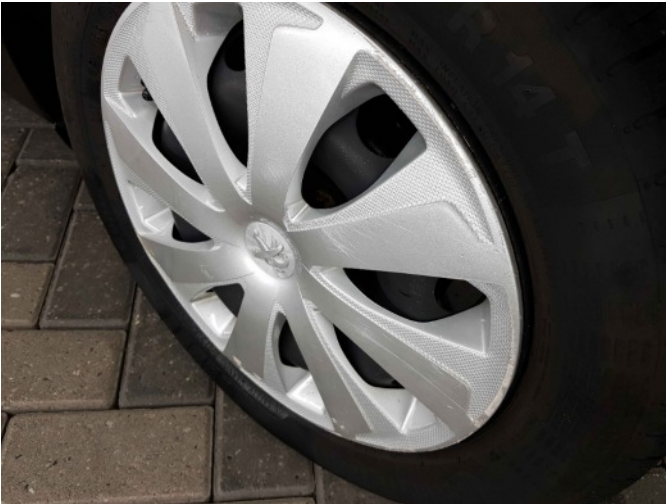
1. Diverse

Gebruikssporen

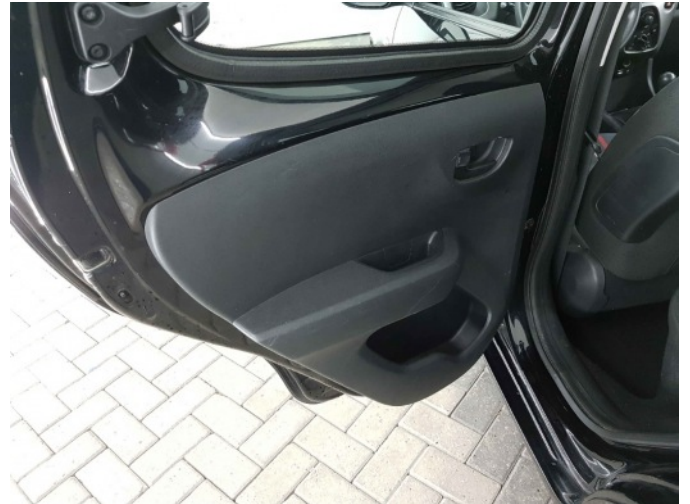
1. Diverse

Gebruikssporen

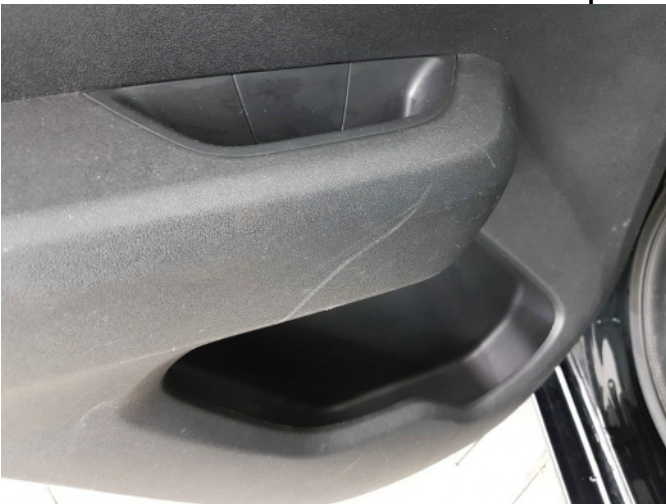
1. Diverse

Gebruikssporen

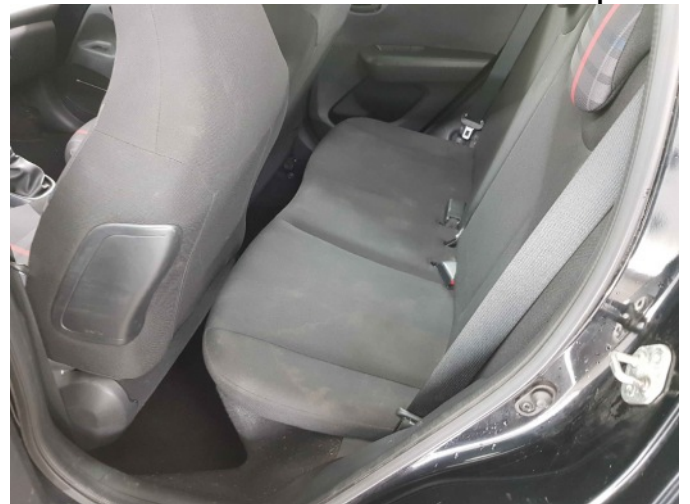
1. Diverse

Gebruikssporen

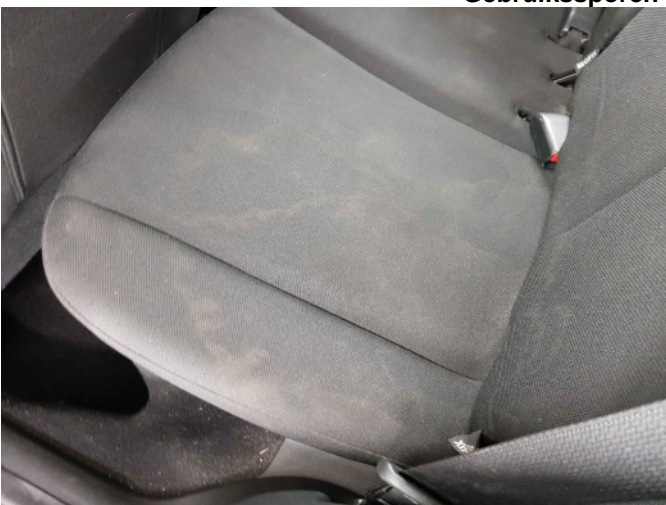
1. Diverse

Gebruikssporen

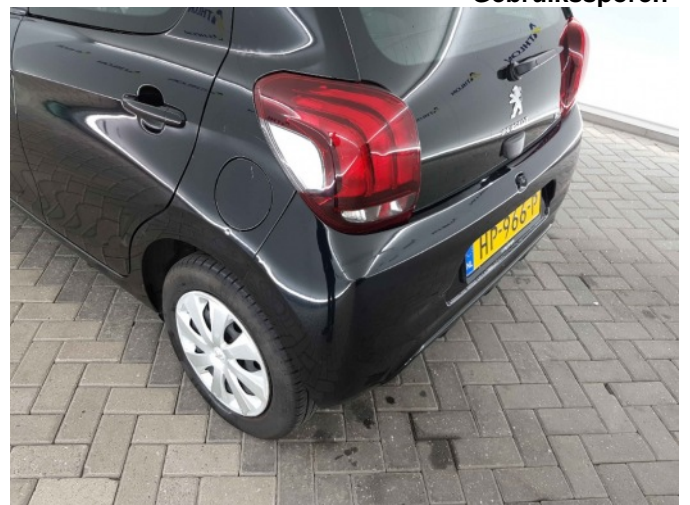
2. Slecht herstel

Gebruikssporen

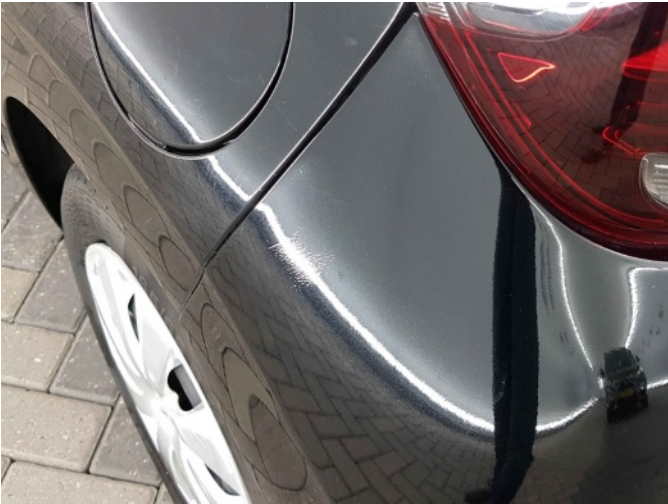
2. Slecht herstel

Gebruikssporen

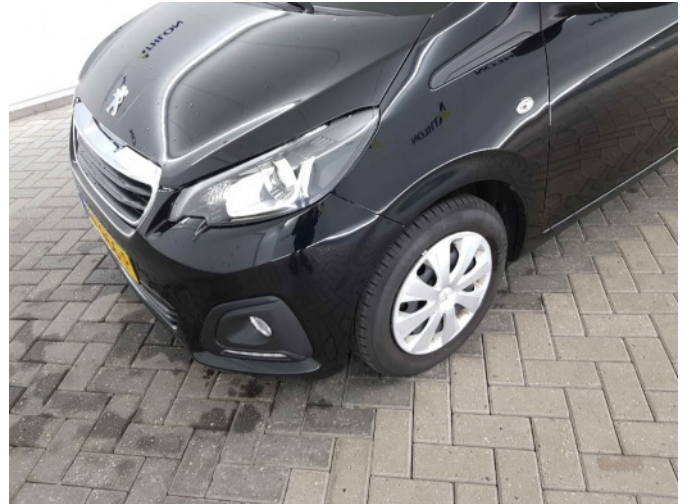
2. Slecht herstel

Gebruikssporen

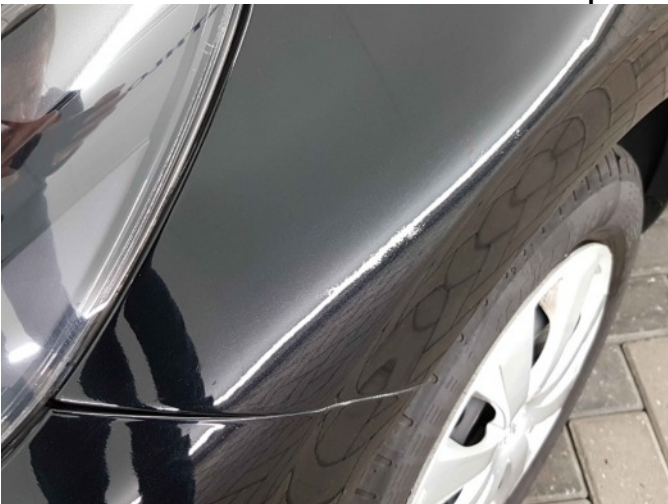
2. Slecht herstel

Gebruikssporen
