Rapport nummer: 0000000808511-NL170
Inspectie plaats: ALMERE
Bezichtigingdatum: 02.06.2021
Vlag : GH-695-G

Skoda Octavia Combi;Hatchback;Diesel;Manual;Blue

Raming van de schade

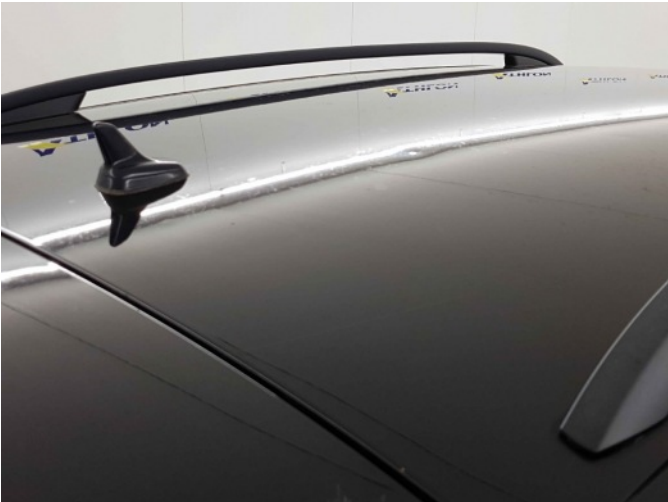
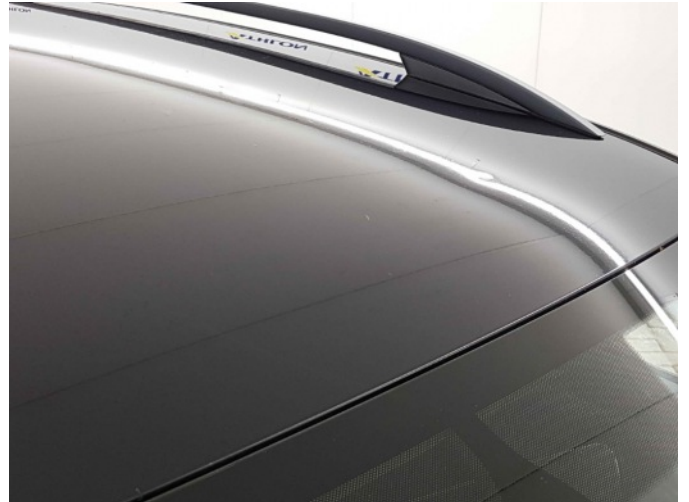
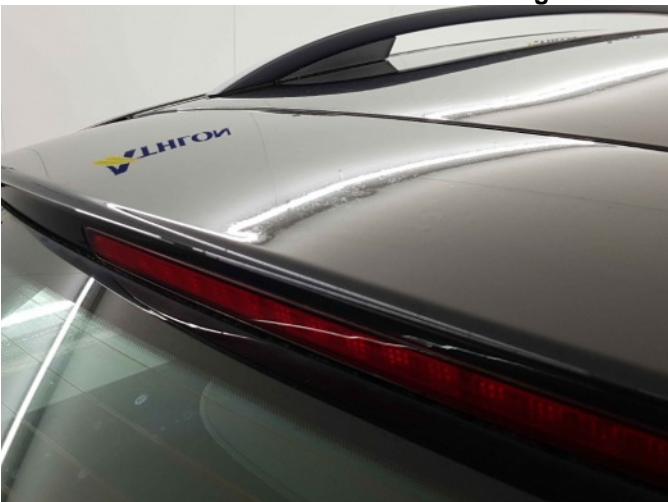
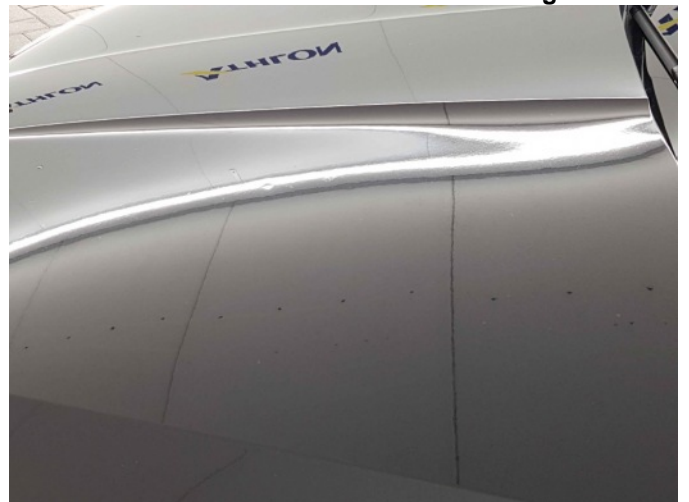
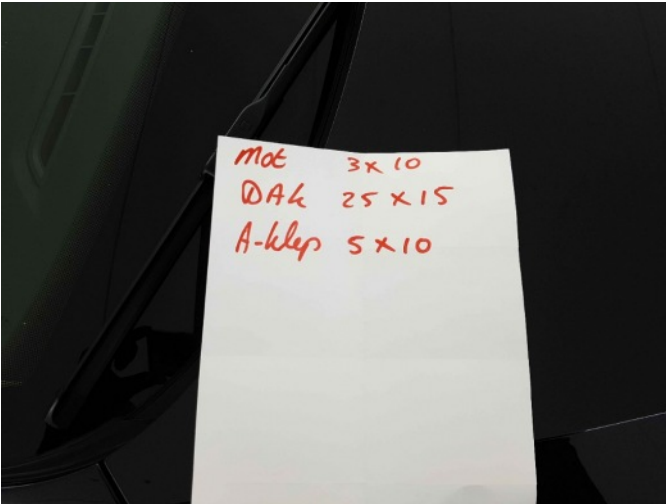
1. Dak

- 1.) Dak | Hagelschade
- 2.) diversen | Gebruikssporen

Hagelschade

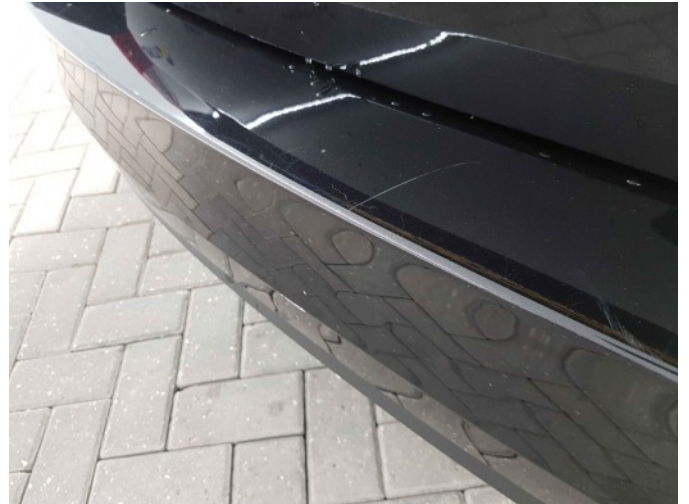
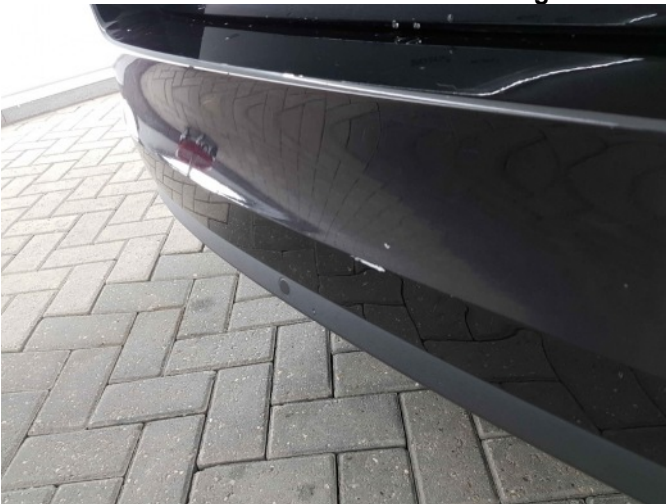
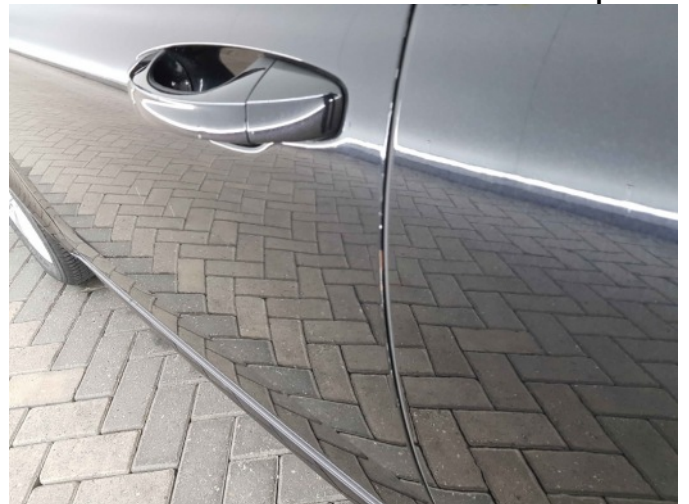
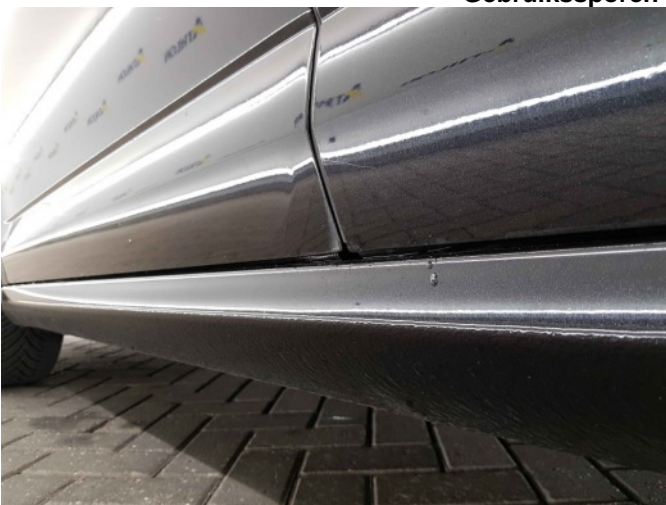
2. diversen

Gebruikssporen
