Rapport nummer: 0000000804306-NL170
 Inspectie plaats: ALMERE
 Bezichtigingdatum: 01.06.2021
 Vlag : 4-ZFG-48

Smart Fortwo;Hatchback;Electric;Automatic;Off White

VIN:	WME4513901K822494	Kilometerstand afgelezen:	93680 km
Eerste registratie / Bouwjaar:	06.01.2015 / 0	Bezichtigingdatum / -plaats:	01.06.2021 ALMERE
Voertuig type:	Personenauto	Voertuig type:	Hatchback
HSN/TSN:	null//null	Auto rookvrij:	ja
Conditie exterieur:	3 - Toestand bevredigend	Conditie interieur:	3 - Toestand bevredigend

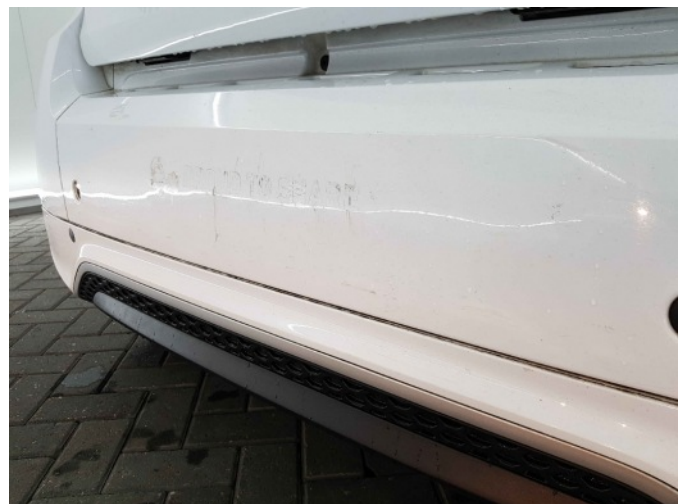
1. diversen

Gebruikssporen

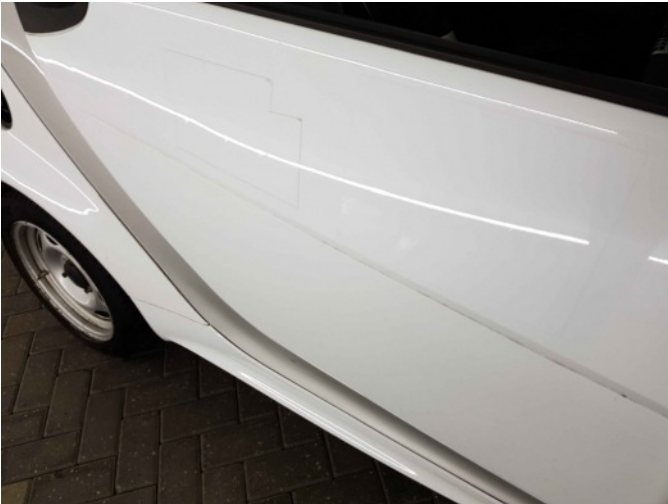
1. diversen

Gebruikssporen

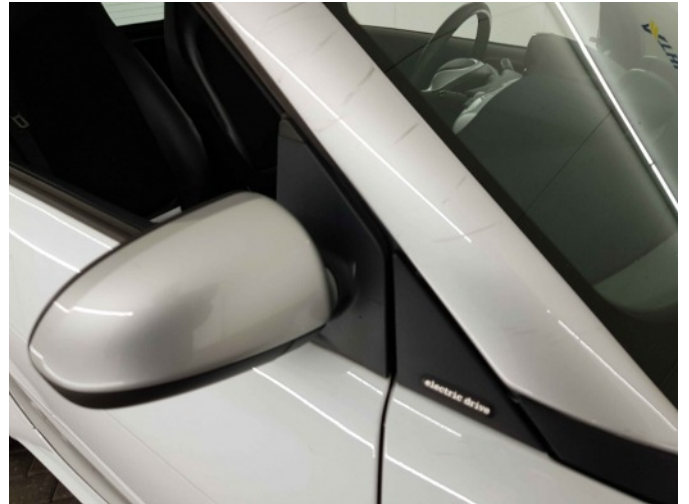
1. diversen

Gebruikssporen

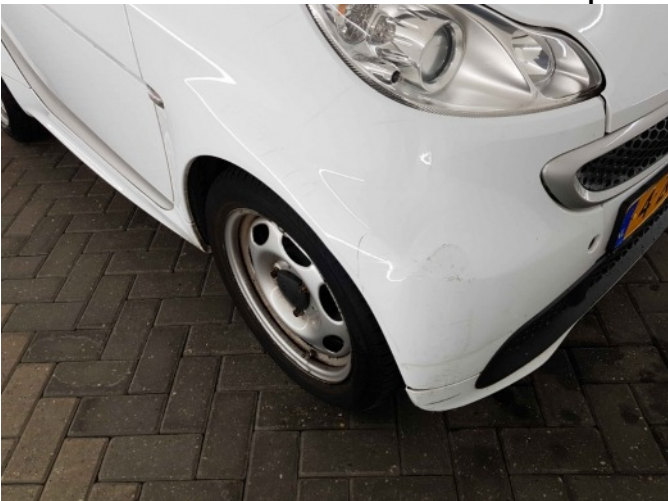
1. diversen

Gebruikssporen

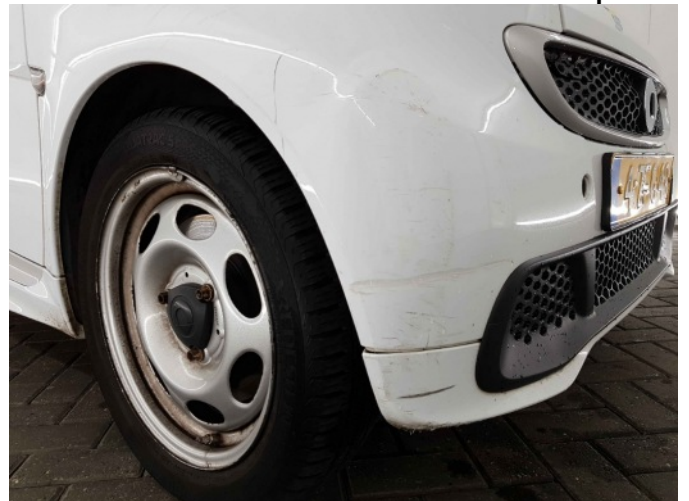
1. diversen

Gebruikssporen

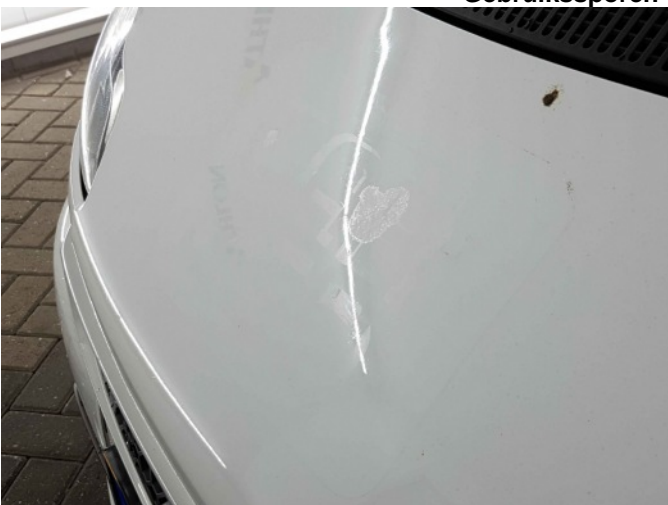
1. diversen

Gebruikssporen

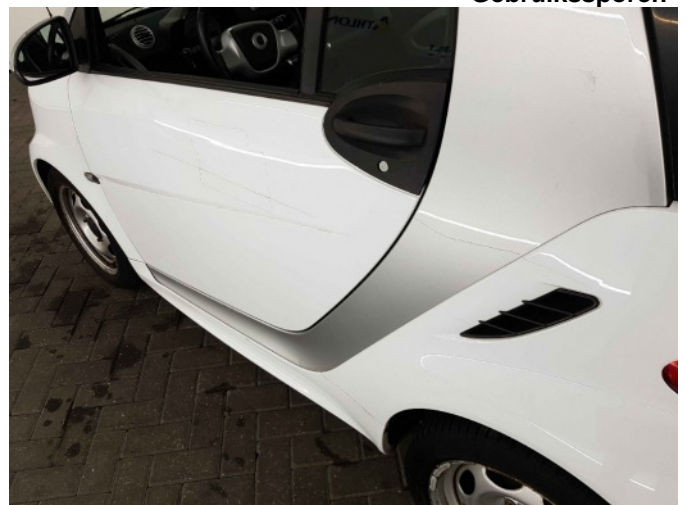
1. diversen

Gebruikssporen

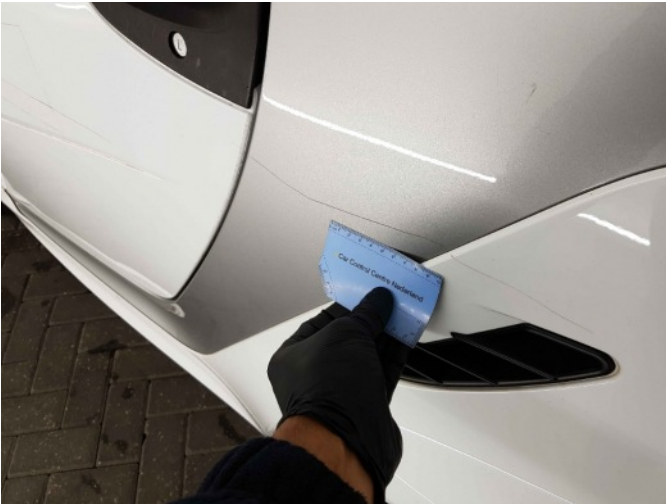
1. diversen

Gebruikssporen

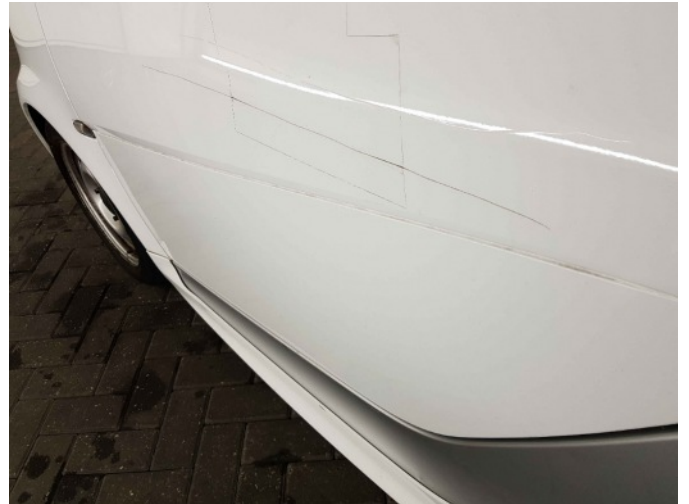
1. diversen

Gebruikssporen

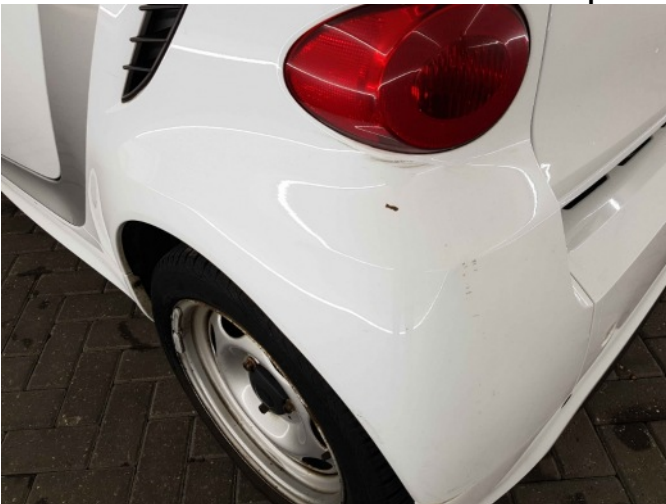
1. diversen

Gebruikssporen

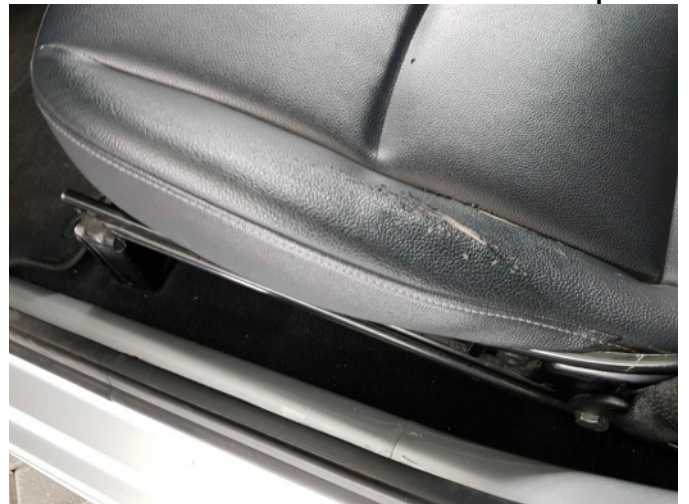
1. diversen

Gebruikssporen

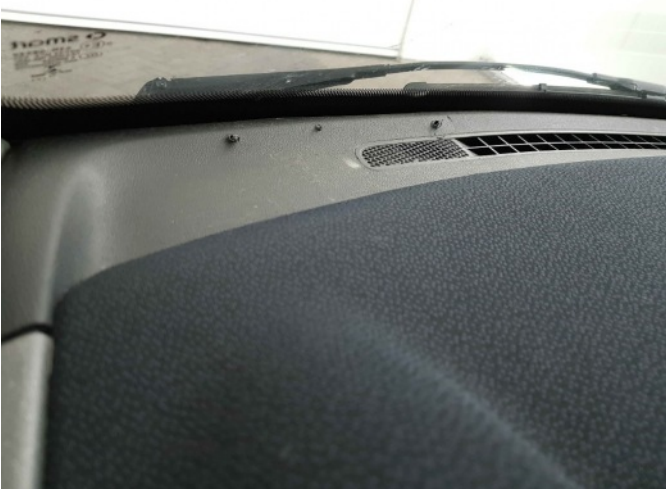
1. diversen

Gebruikssporen

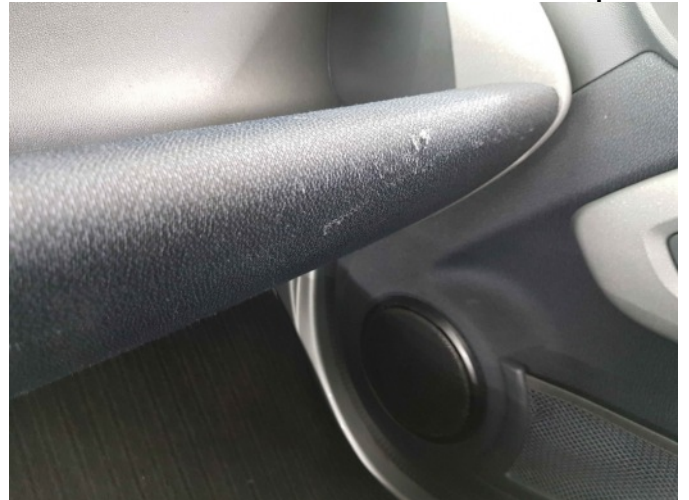
1. diversen

Gebruikssporen
