**Rapport nummer:** 0000000809260-NL170  
**Inspectie plaats:** Almere  
**Bezichtigingdatum:** 02.06.2021  
**Vlag :** JD-638-K

#### Volkswagen Passat Variant;Hatchback;Diesel;Automatic;Grey

#### Raming van de schade

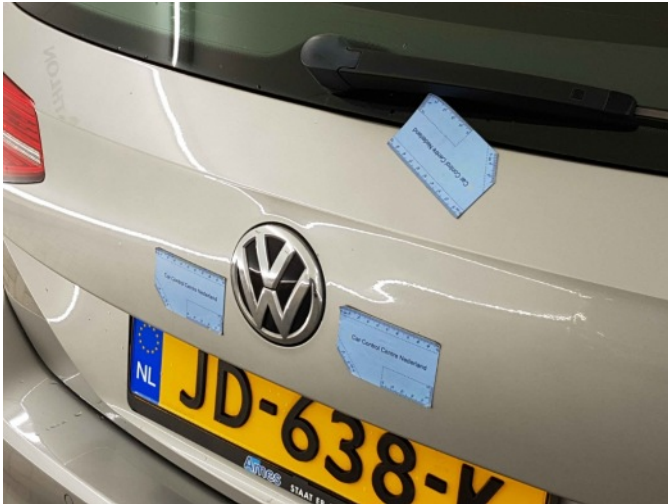
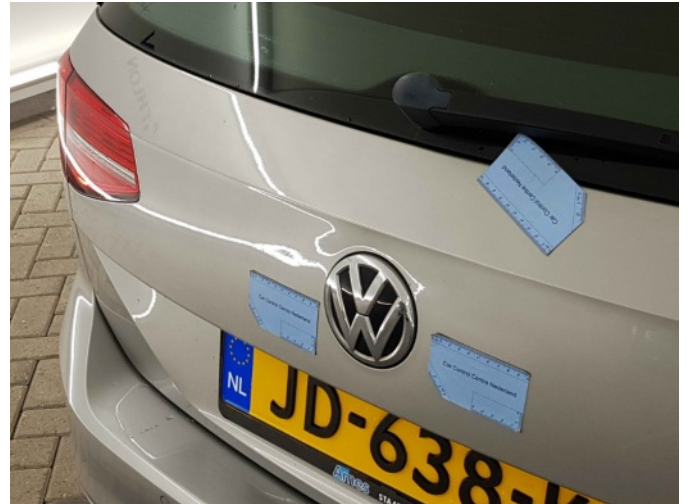
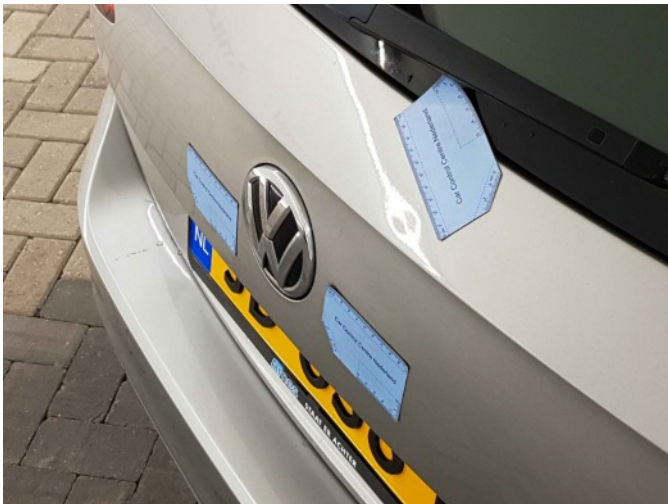
1. Achterklep

**Deuk/Deuken**

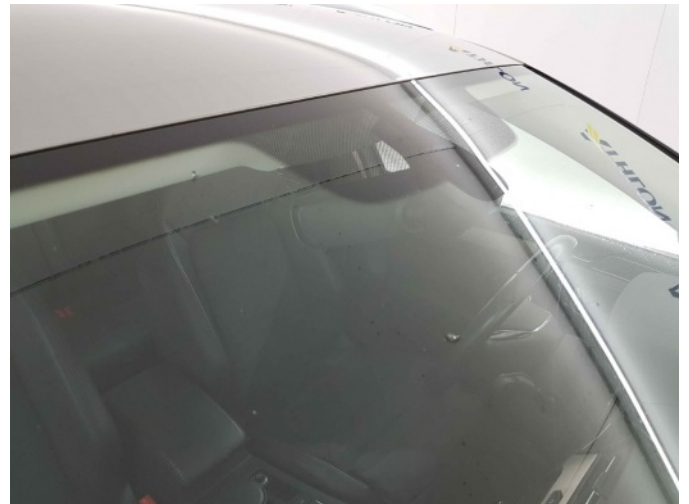
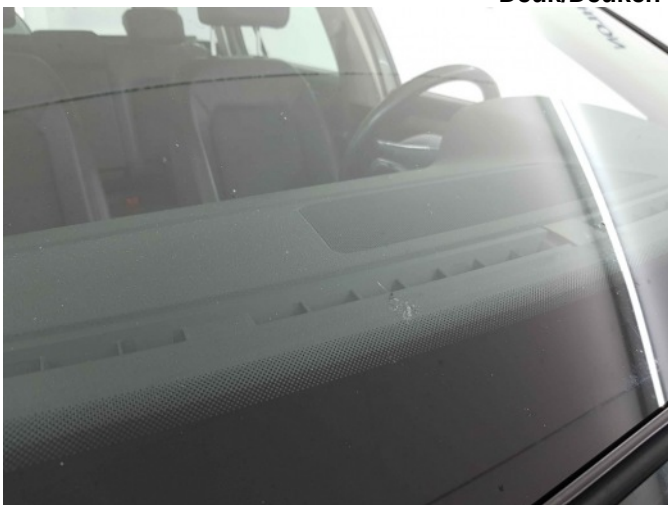
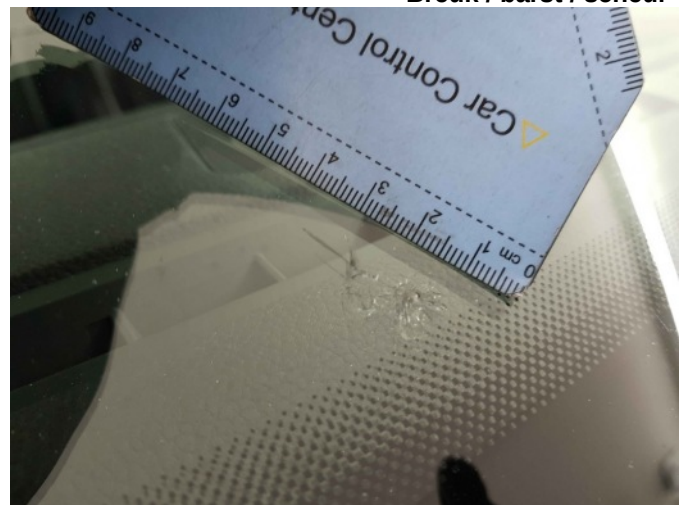
2. Voorruit

**Breuk / barst / scheur**

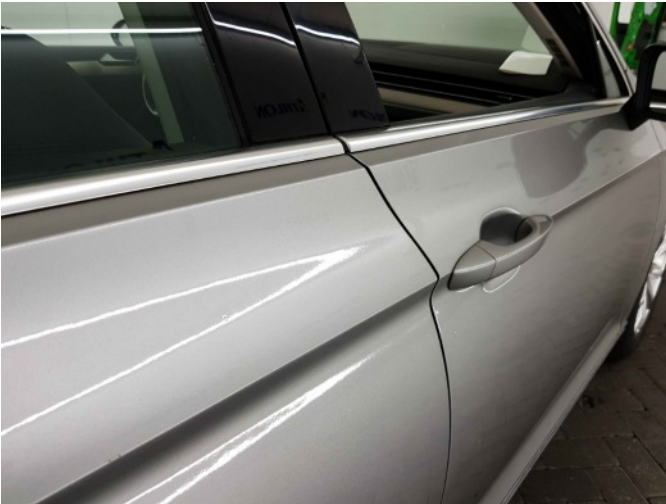
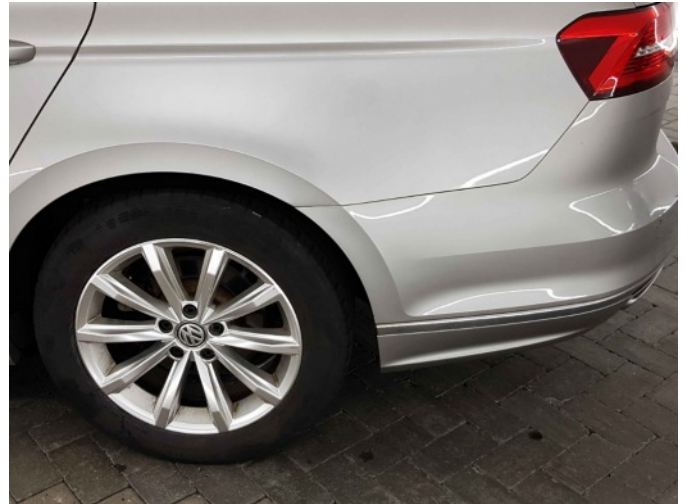
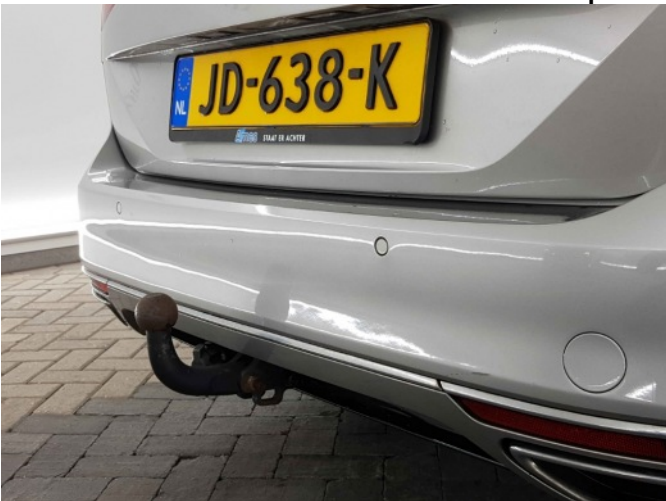
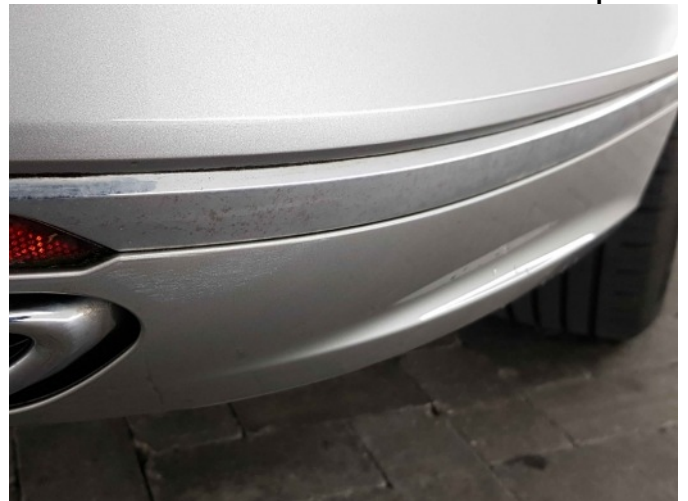
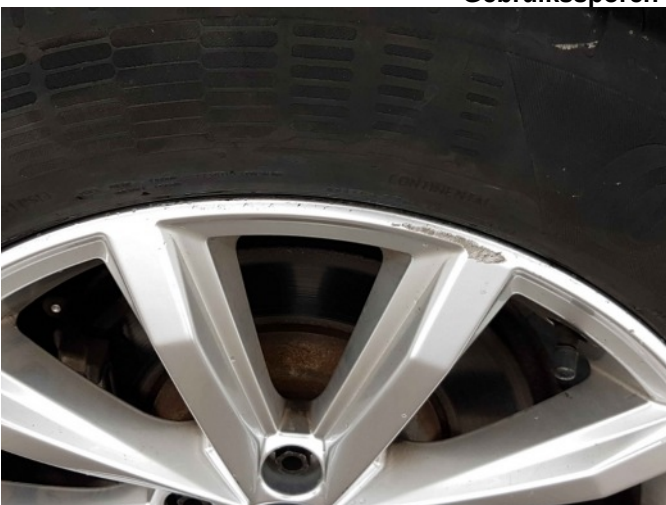
3. Diversen

**Gebruikssporen**
