**Rapport nummer:** 0000000804317-NL170  
**Inspectie plaats:** ALMERE  
**Bezichtigingdatum:** 28.05.2021  
**Vlag :** 7-ZDR-59

**Smart Fortwo;Hatchback;Electric;Automatic;Off White**

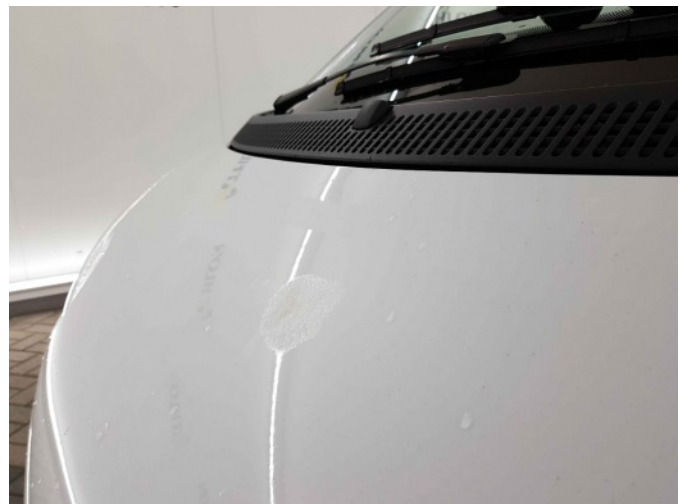
1. Diverse

Gebruikssporen

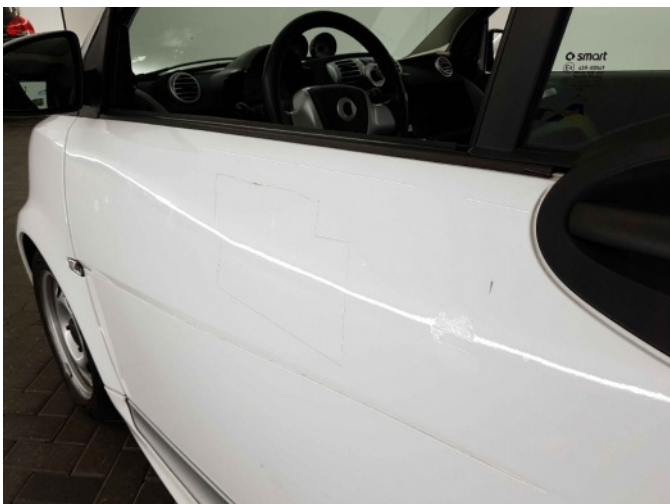
1. Diverse

Gebruikssporen

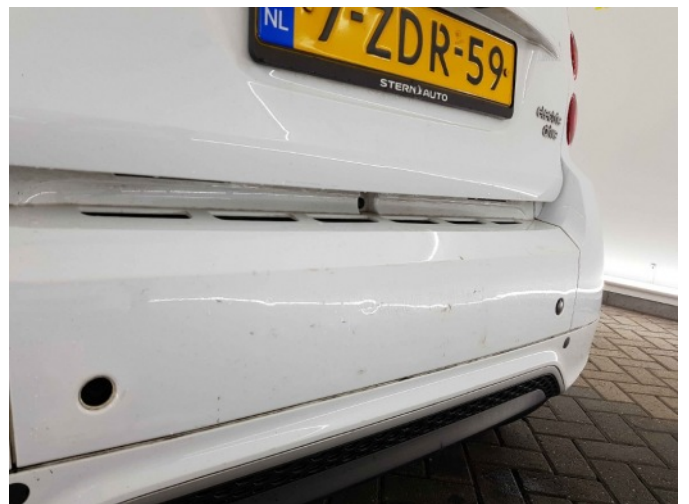
1. Diverse

Gebruikssporen
