Rapport nummer: 0000000791880-NL170
Inspectie plaats: ALMERE
Bezichtigingdatum: 19.04.2021
Vlag : 96-XNR-1

Hyundai I40

VIN:	KMHLC41AACU011612	Kilometerstand afgelezen:	155984 km
Eerste registratie / Bouwjaar:	29.06.2012 / 0	Bezichtigingdatum / -plaats:	19.04.2021 ALMERE
Voertuig type:		Voertuig type:	
HSN/TSN:	null//null	Auto rookvrij:	ja
Conditie exterieur:	3 - Toestand bevredigend	Conditie interieur:	2 - Toestand goed

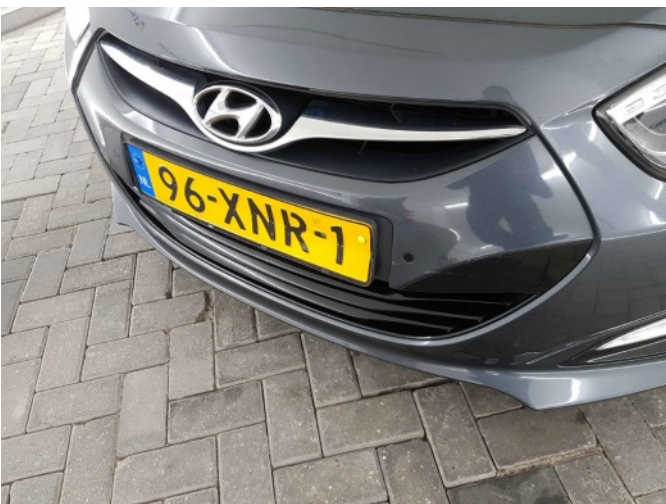
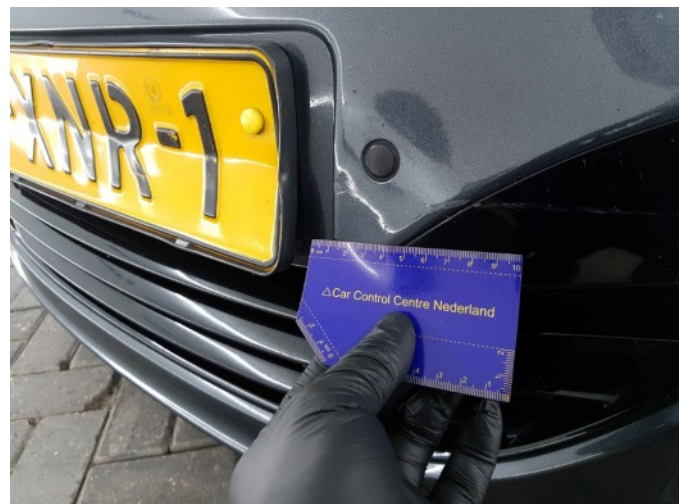
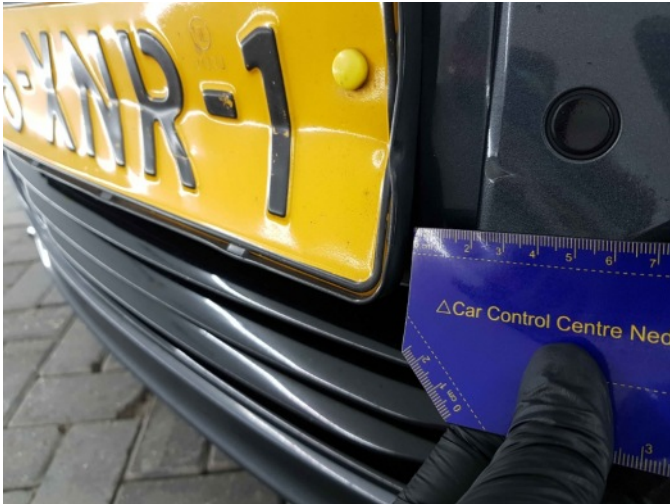
1. Voorbumper

Gedeukt

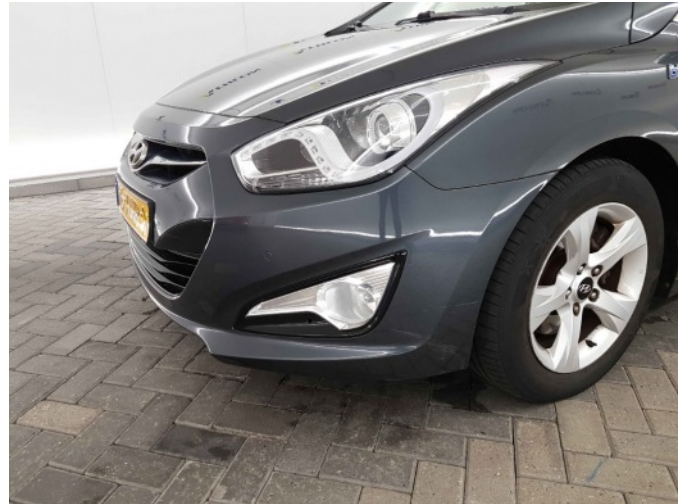
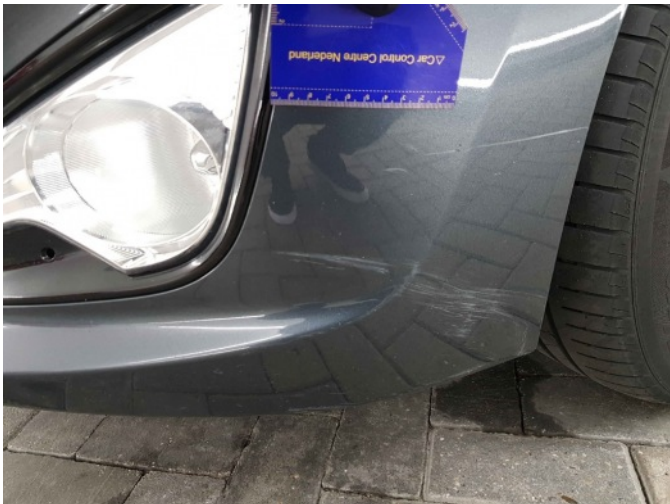
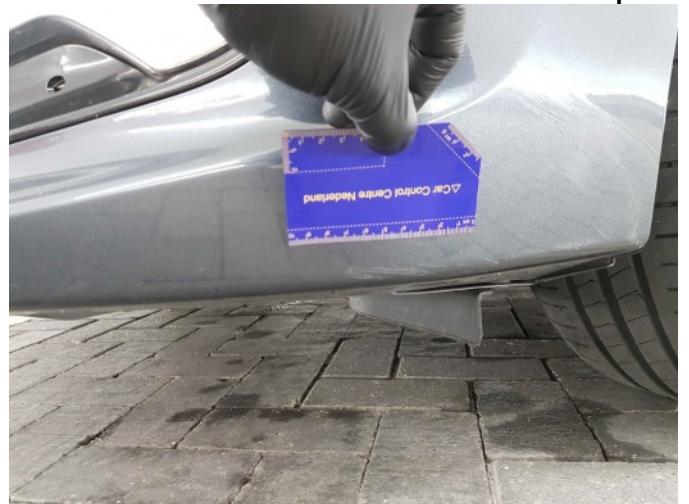
2. Voorbumper

Schaafplek

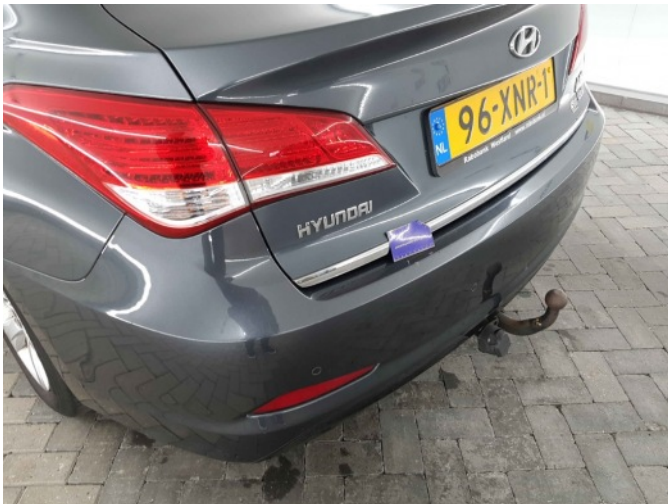
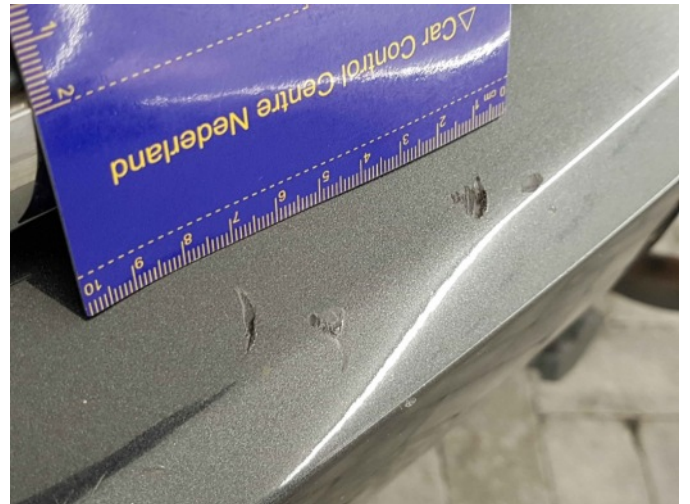
4. Achterbumper

Krassen

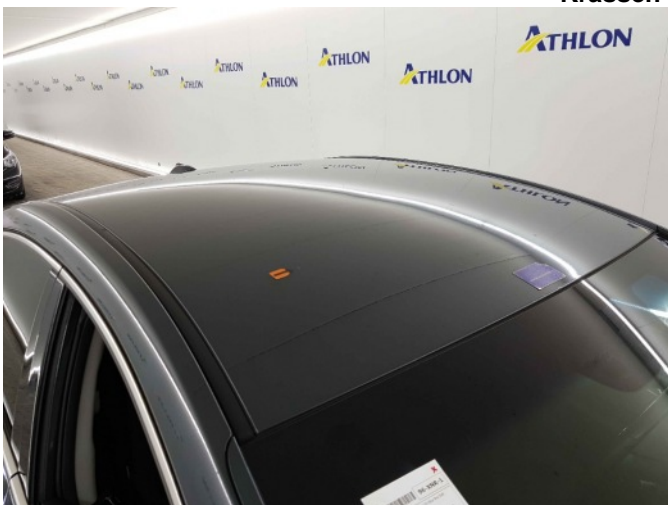
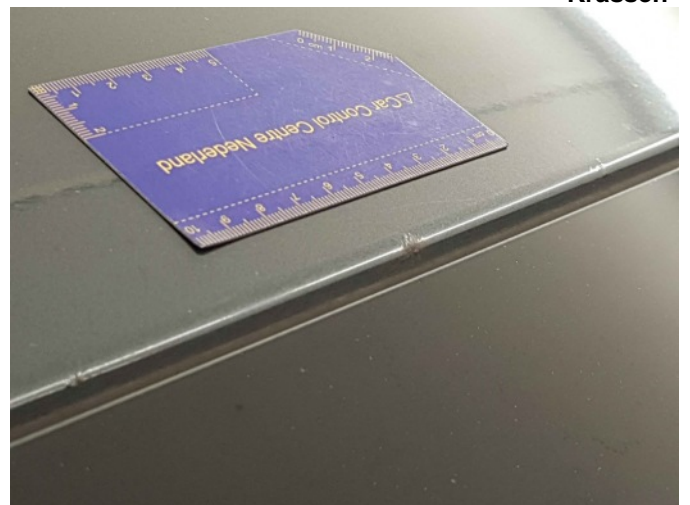
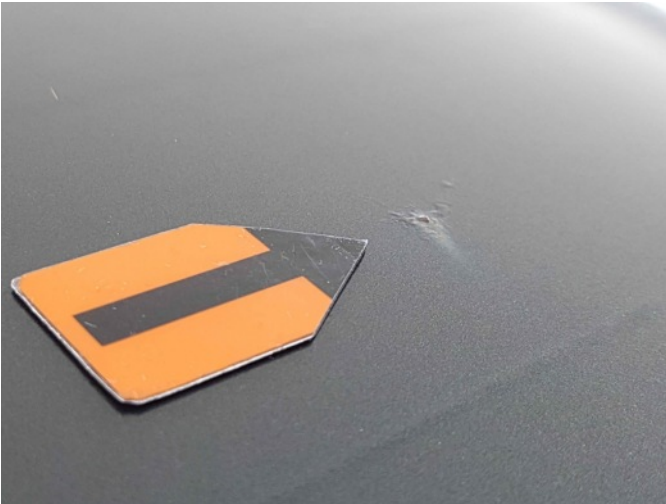
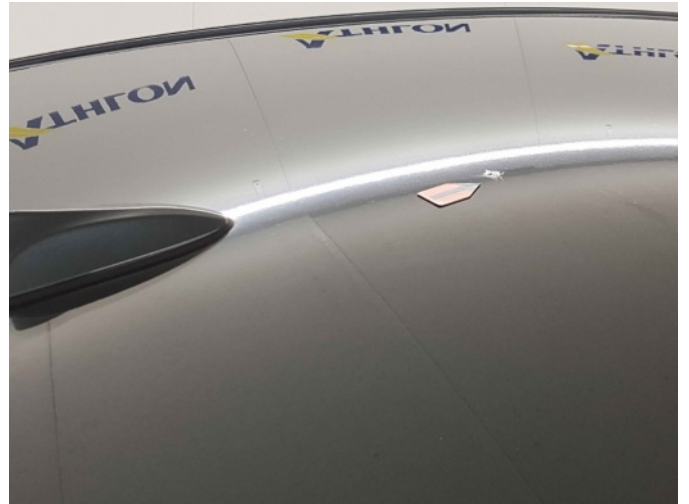
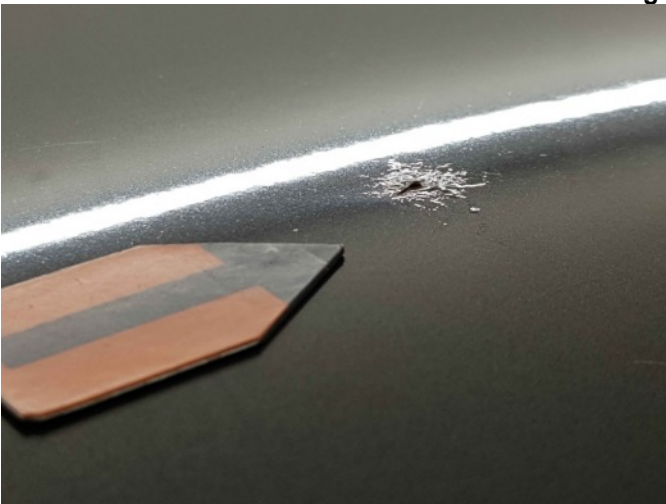
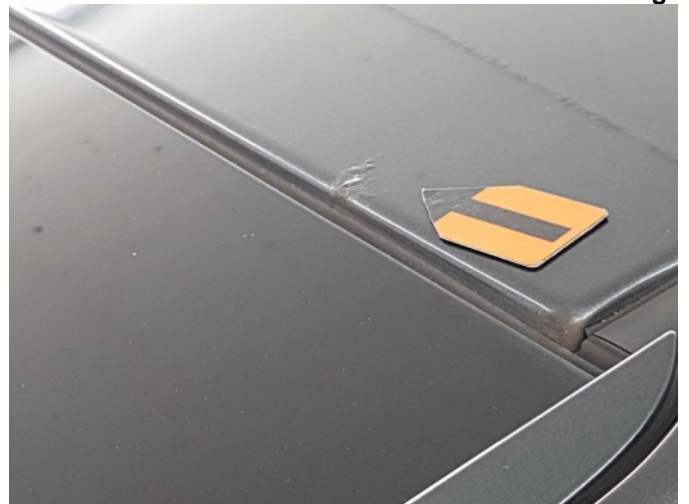
5. Dak roestvorming

Steenslag

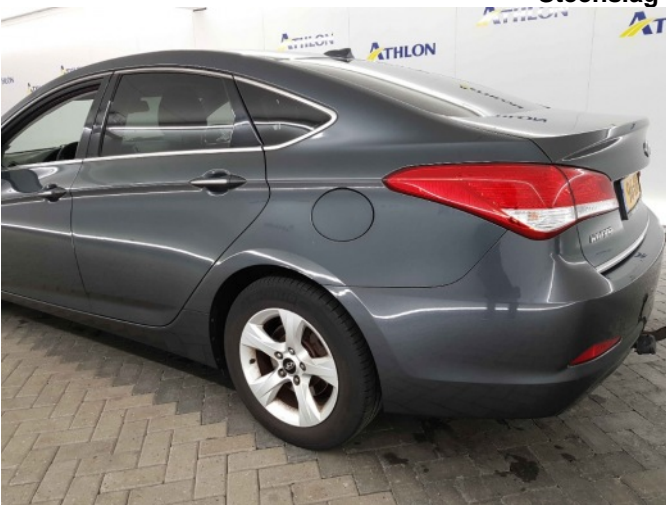
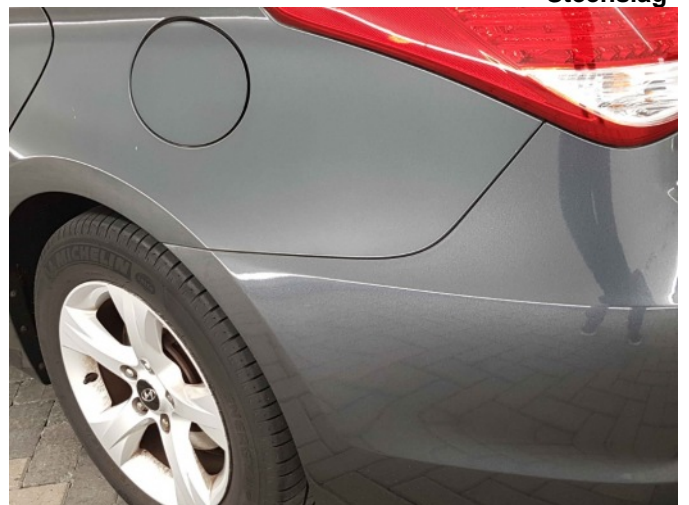
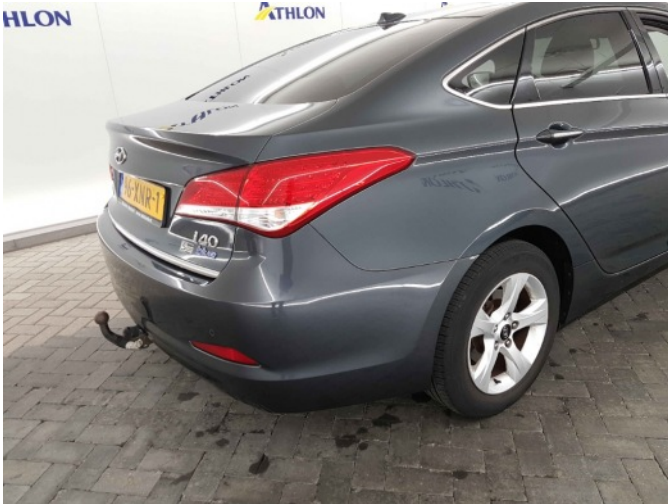
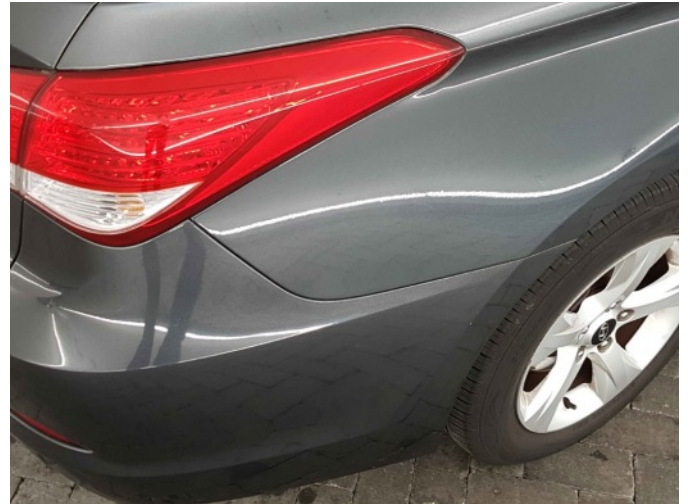
6. kleurverschil

Gebruikssporen

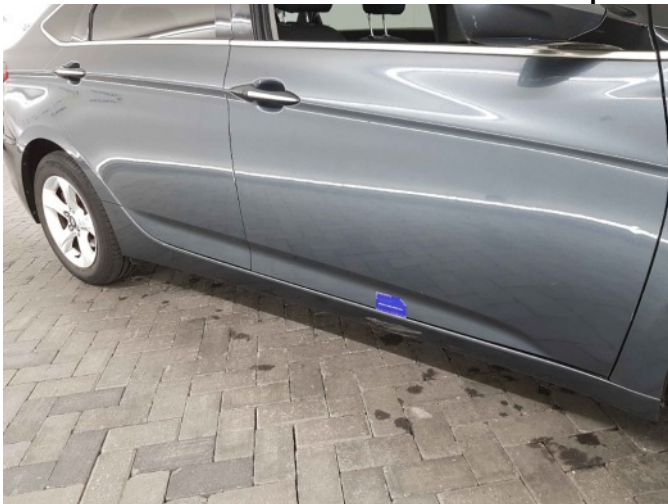
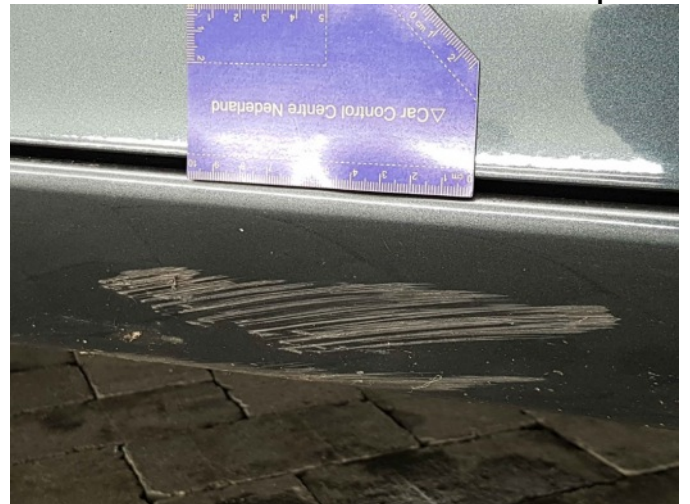
7. R dorpelverbreder

Krassen

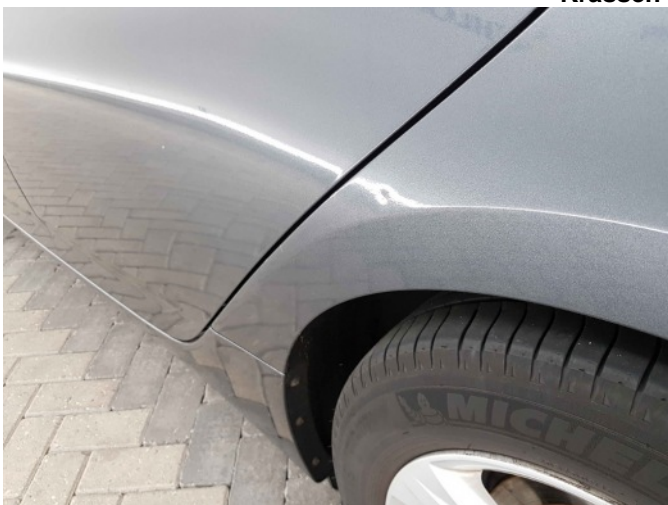
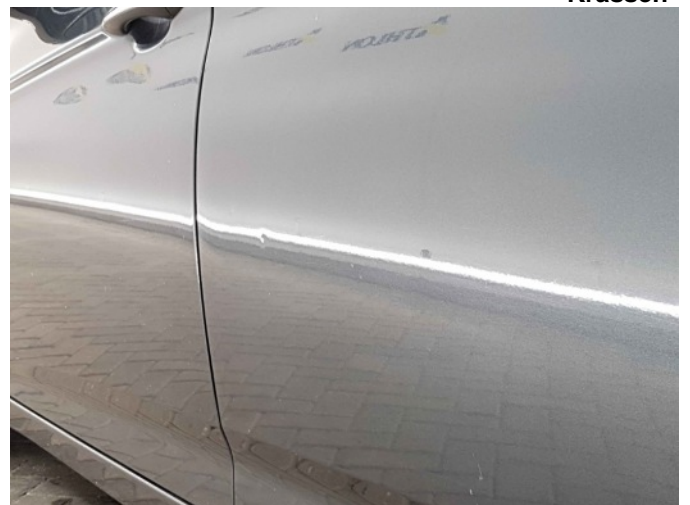
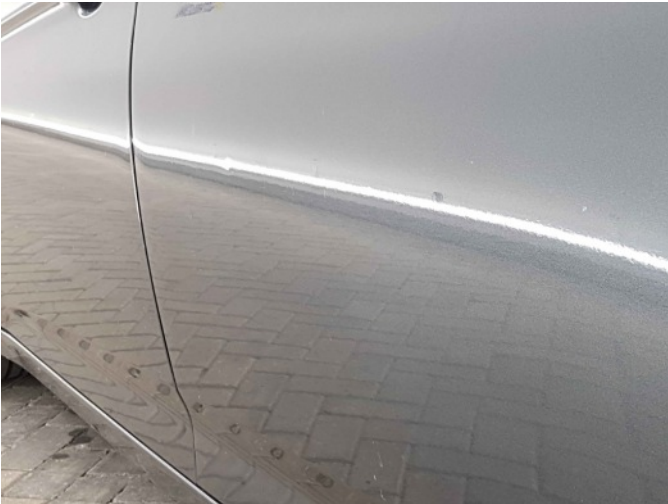
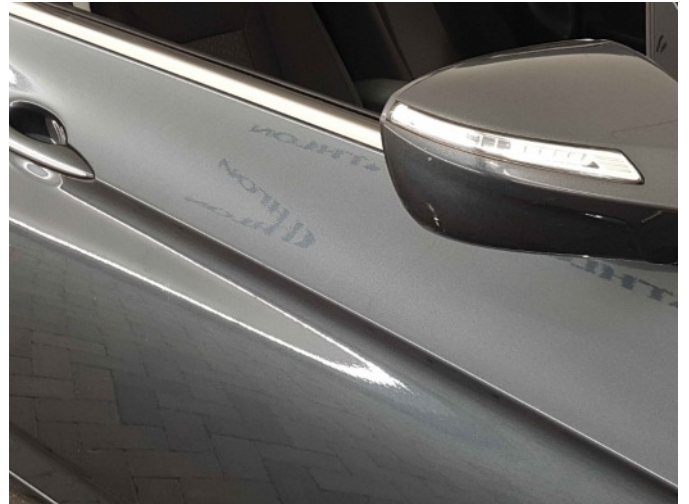
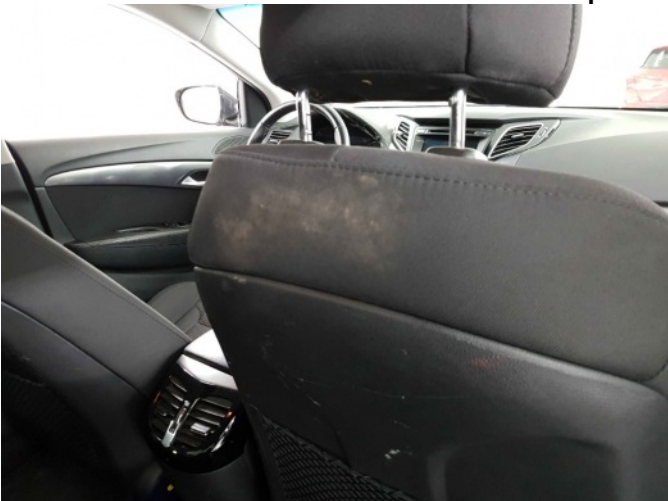
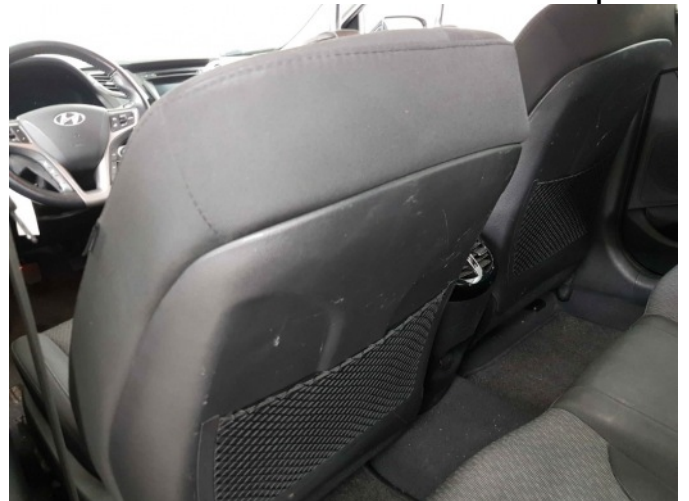
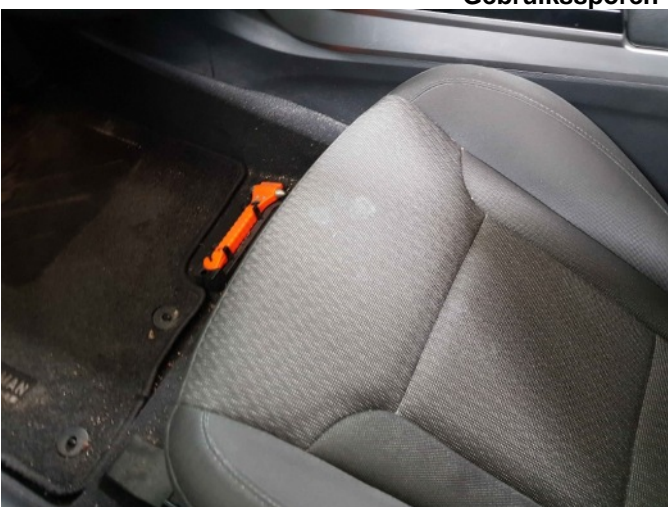
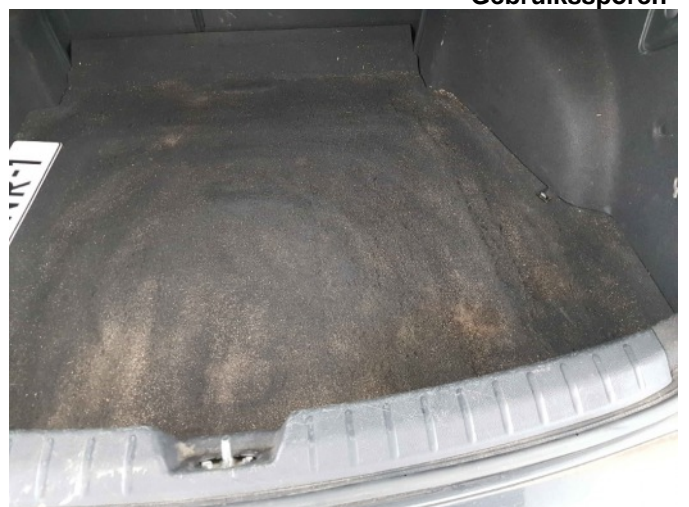
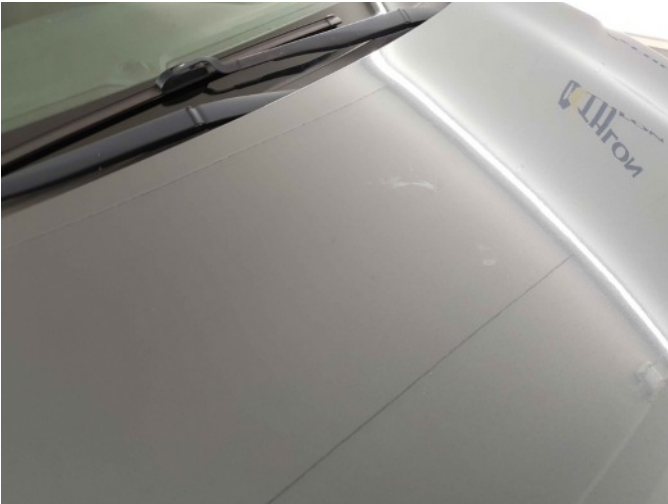
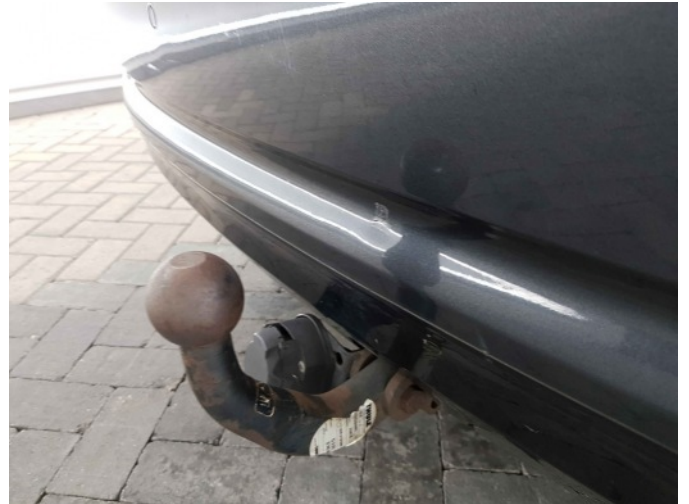
8. diversen

Gebruikssporen
