Rapport nummer: 0000000808515-NL170
Inspectie plaats: ALMERE
Bezichtigingdatum: 02.06.2021
Vlag : GH-374-S

Seat Mii;Hatchback;Petrol;Manual;Off White

VIN:	VSSZZZAAZFD323416	Kilometerstand afgelezen:	61979 km
Eerste registratie / Bouwjaar:	02.06.2015 / 0	Bezichtigingdatum / -plaats:	02.06.2021 ALMERE
Voertuig type:	Personenauto	Voertuig type:	Hatchback
HSN/TSN:	null//null	Auto rookvrij:	ja
Conditie exterieur:	2 - Toestand goed	Conditie interieur:	2 - Toestand goed

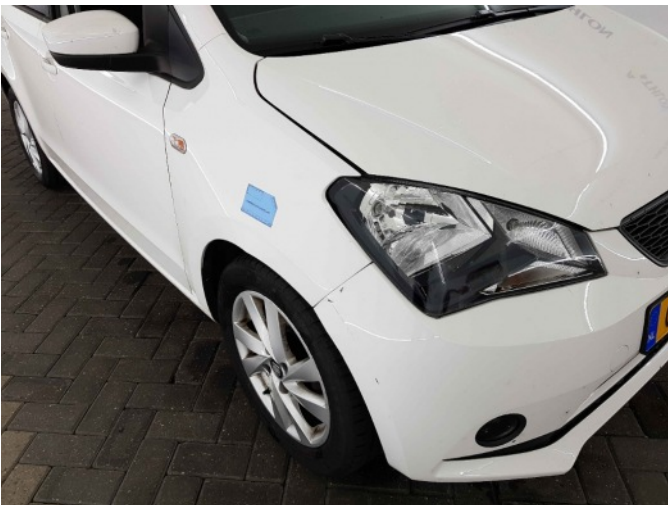
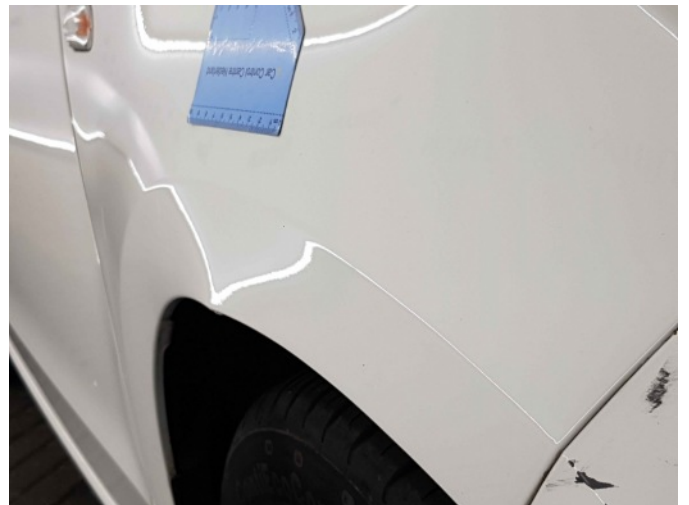
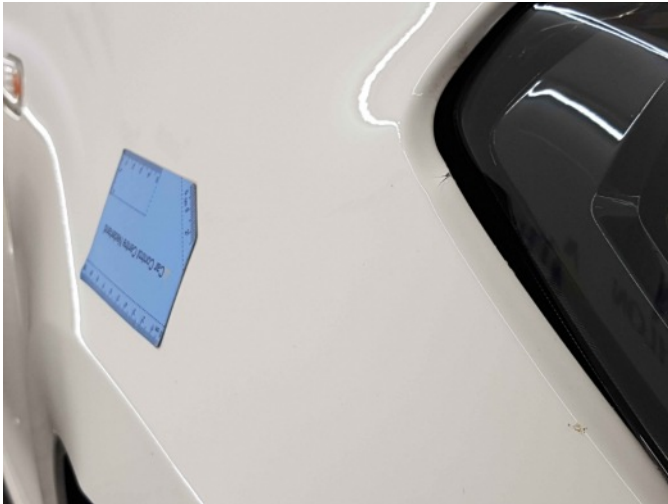
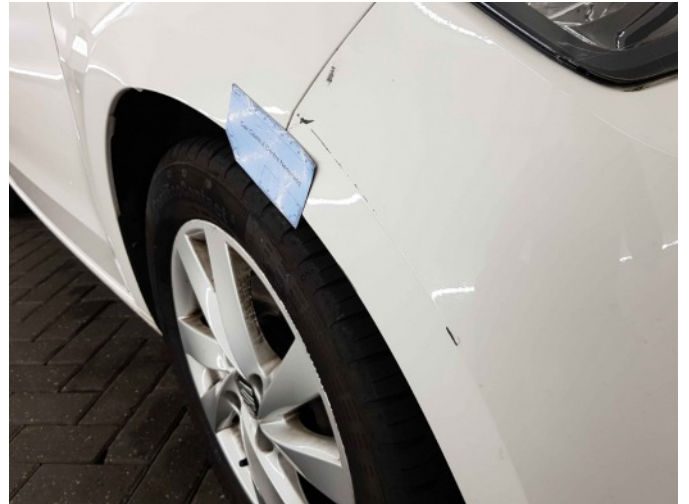
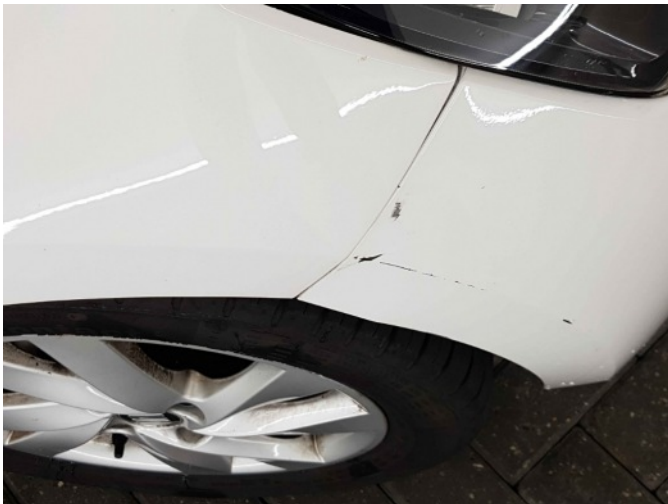
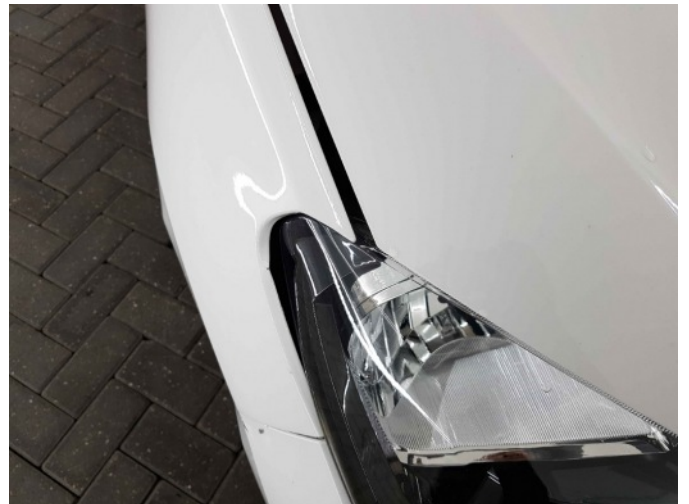
1. Spatbord voor- rechts

- 1.) Spatbord voor- rechts | Deuk/Deuken
- 2.) diversen | Gebruikssporen

Deuk/Deuken

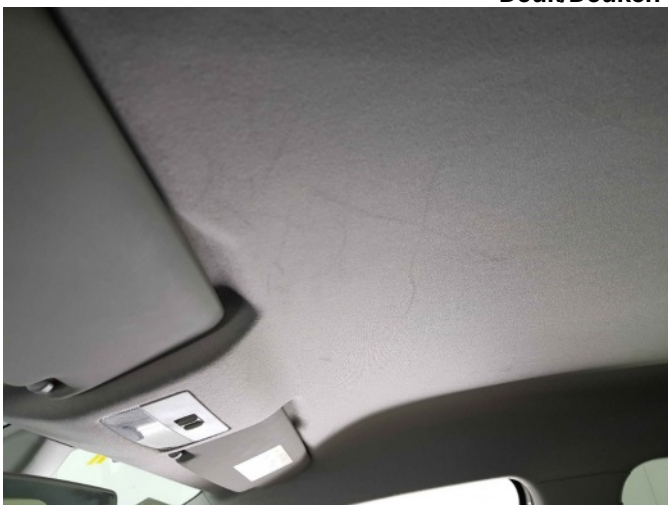
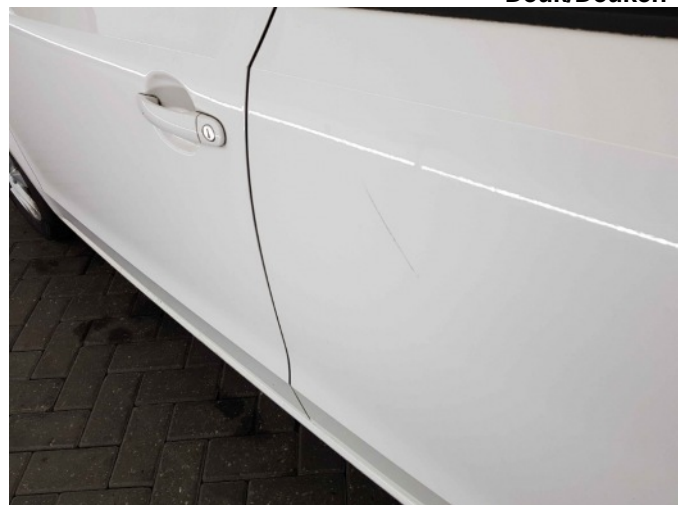
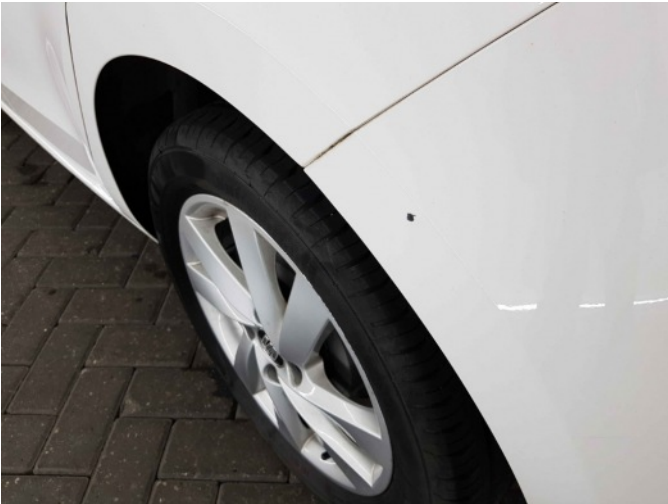
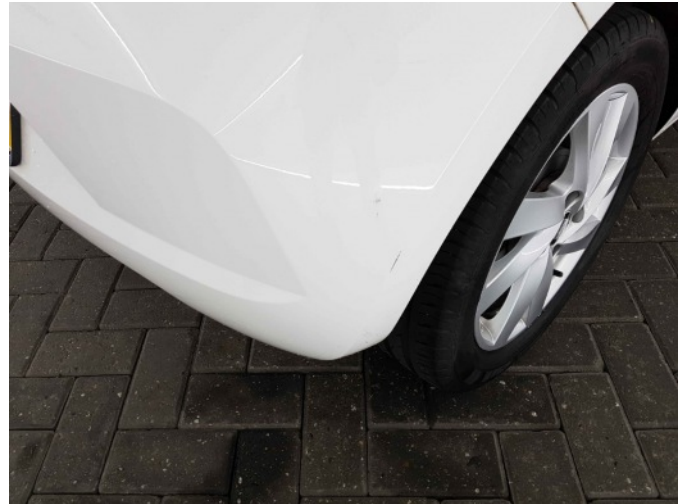
2. diversen

Gebruikssporen
