Rapport nummer: 0000000809777-NL170
Inspectie plaats: ALMERE
Bezichtigingdatum: 03.06.2021
Vlag : JB-244-V

Renault Captur;Hatchback;Diesel;Manual;Brown

VIN:	VF12RAJ1A54484017	Kilometerstand afgelezen:	133356 km
Eerste registratie / Bouwjaar:	16.02.2016 / 0	Bezichtigingdatum / -plaats:	03.06.2021 ALMERE
Voertuig type:	Personenauto	Voertuig type:	SUV/Pickup
HSN/TSN:	null//null	Auto rookvrij:	ja
Conditie exterieur:	3 - Toestand bevredigend	Conditie interieur:	2 - Toestand goed

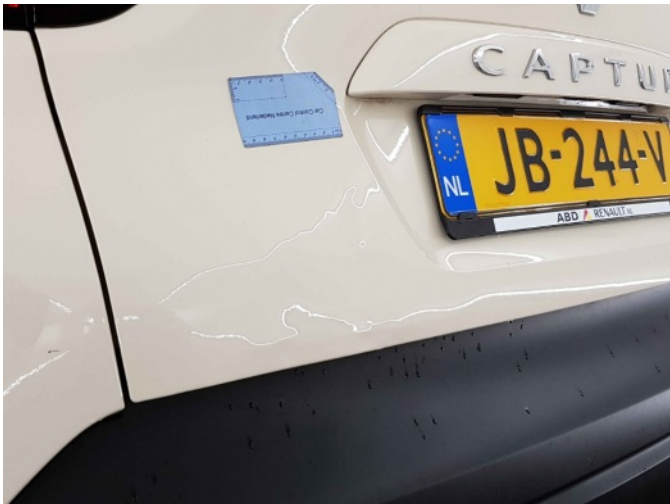
1. Achterklep

Deuk/Deuken

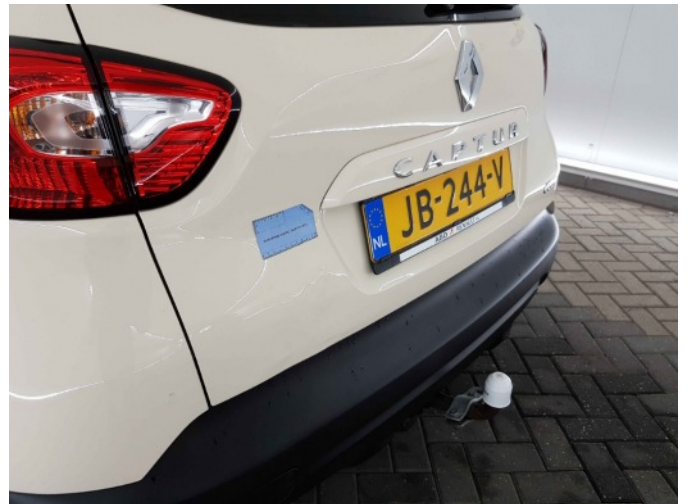
1. Achterklep

Deuk/Deuken

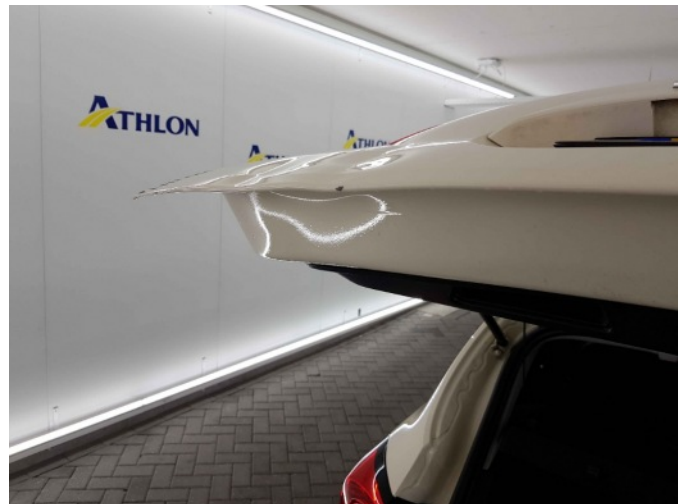
1. Achterklep

Deuk/Deuken

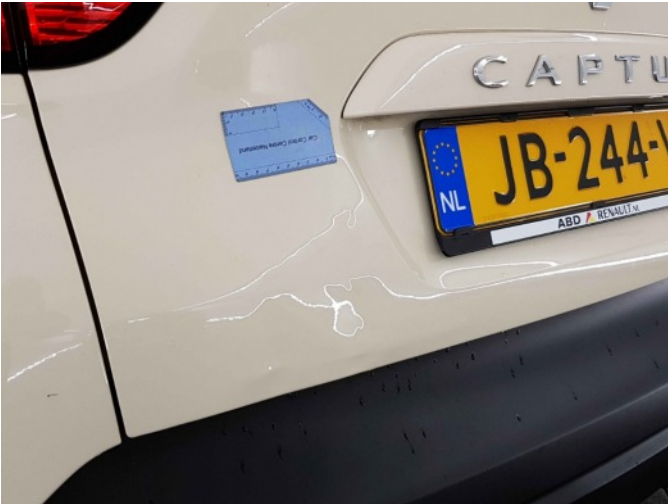
1. Achterklep

Deuk/Deuken

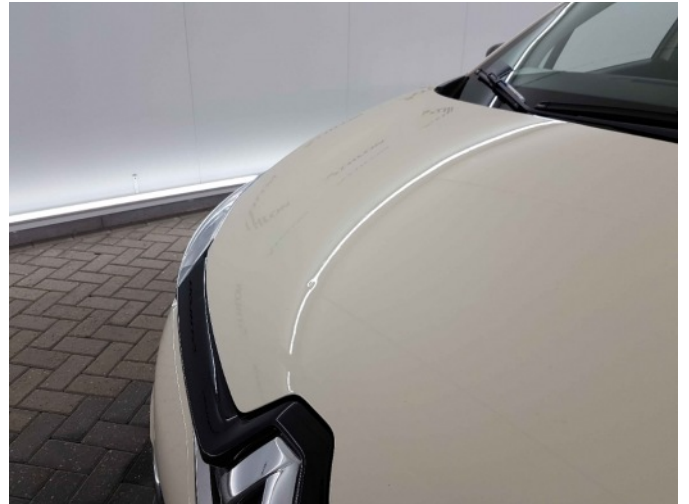
2. Diversen

Gebruikssporen

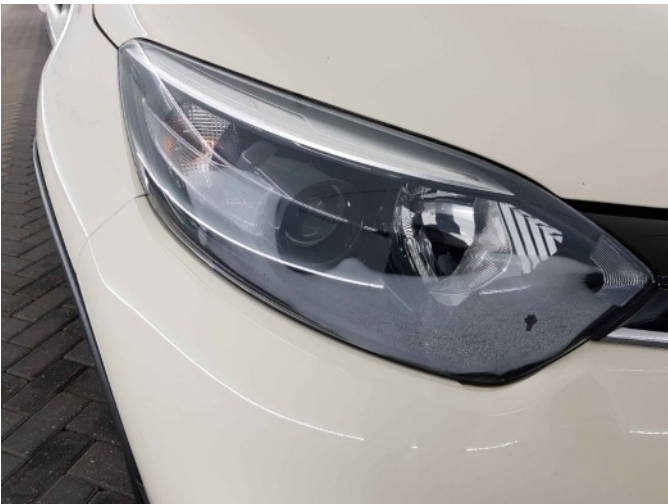
2. Diversen

Gebruikssporen

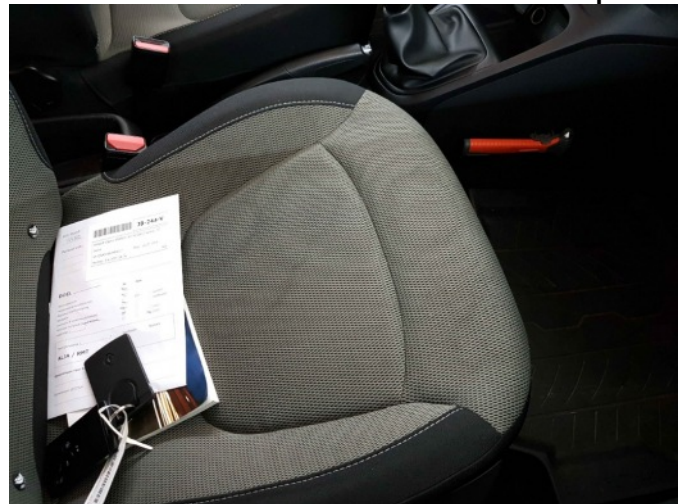
2. Diversen

Gebruikssporen

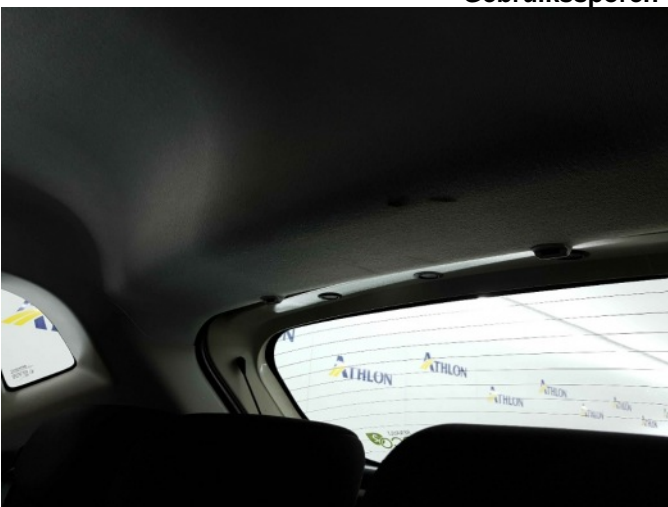
2. Diversen

Gebruikssporen

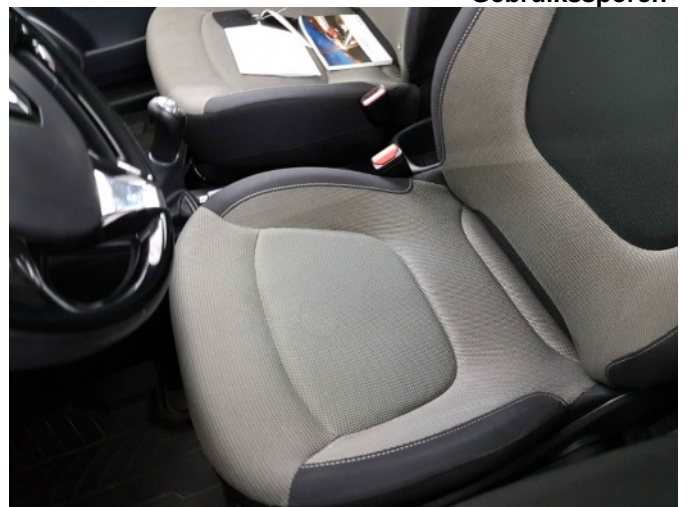
2. Diversen

Gebruikssporen

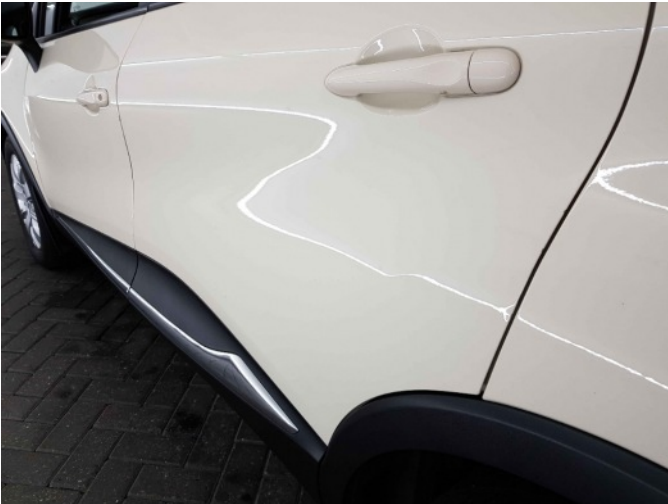
2. Diversen

Gebruikssporen
