**Rapport nummer:** 0000000799271-NL170  
**Inspectie plaats:** ALMERE  
**Bezichtigingdatum:** 04.06.2021  
**Vlag :** GG-220-K

##### Peugeot 308 SW;Hatchback;Diesel;Manual;Off White

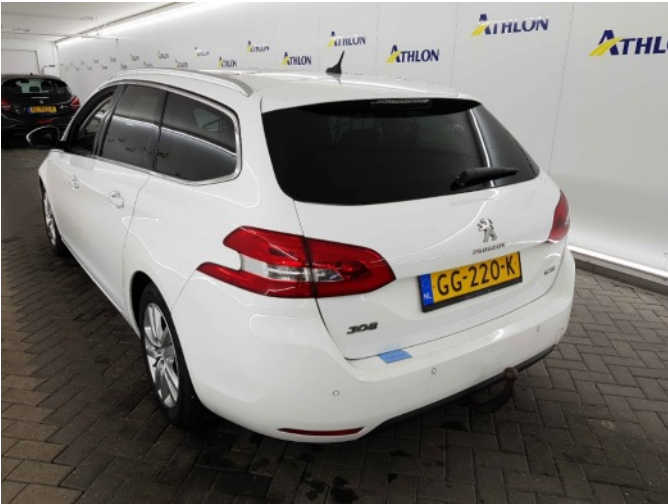
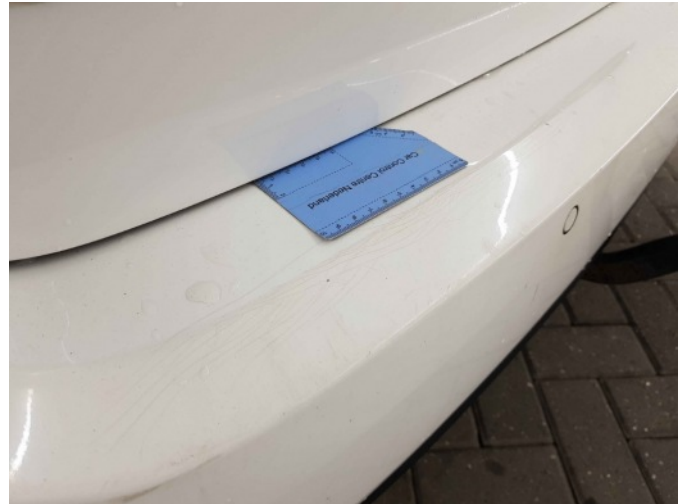
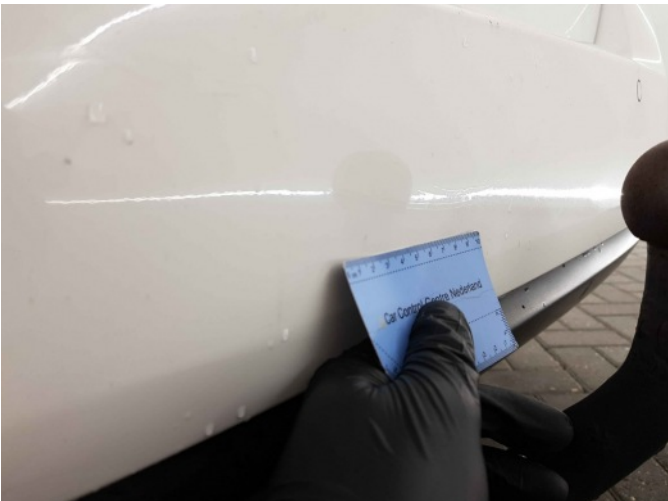
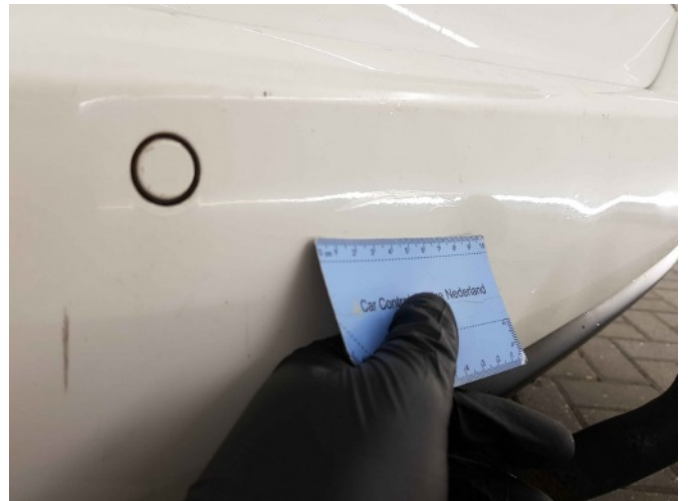
1. Achterbumper

- 1.) Achterbumper | Deuk/Deuken
- 2.) Diverse | Gebruikssporen

**Deuk/Deuken**

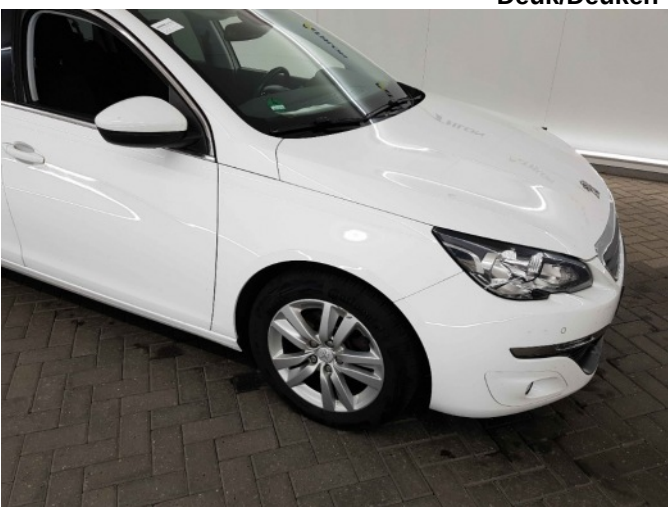
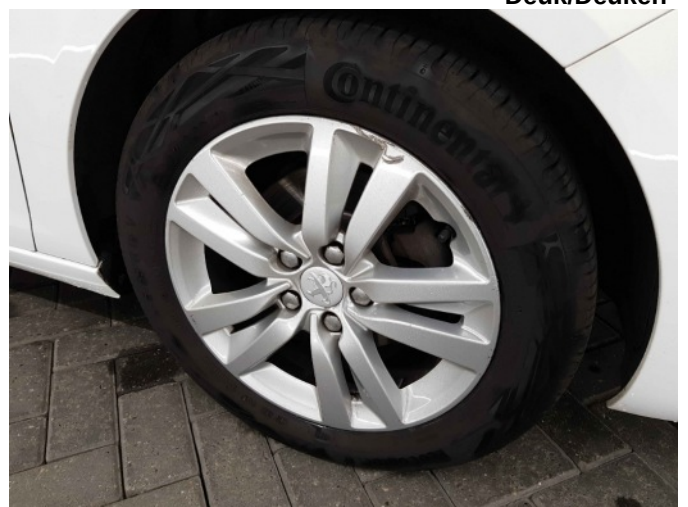
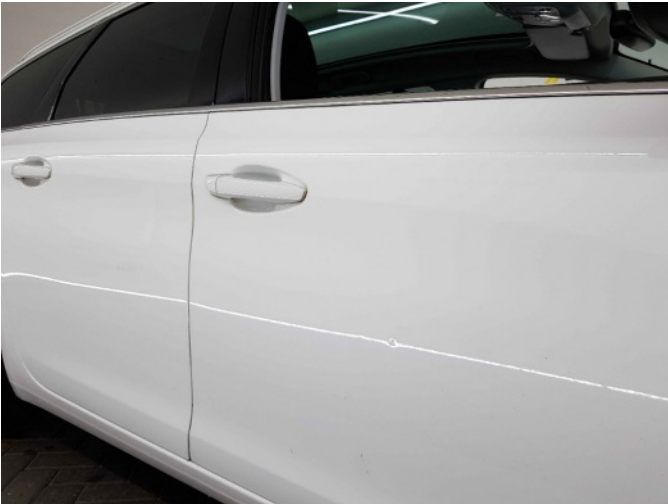
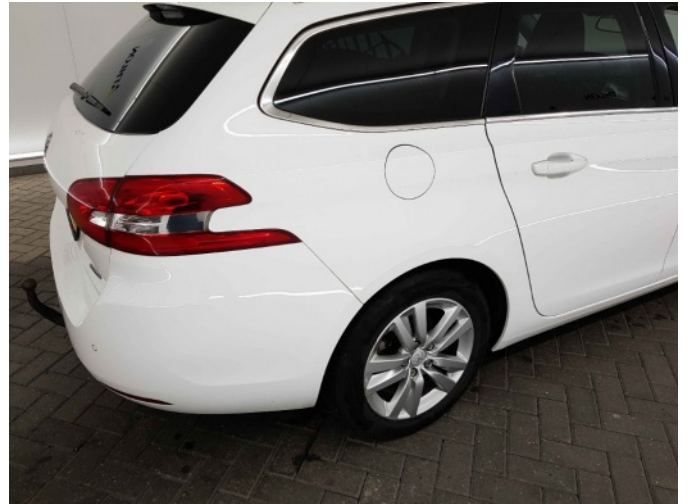
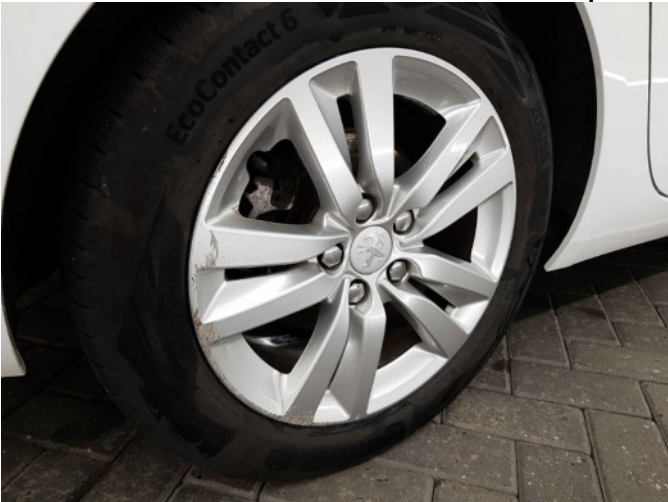
2. Diverse

**Gebruikssporen**
