Rapport nummer: 0000000804308-NL170
Inspectie plaats: ALMERE
Bezichtigingdatum: 31.05.2021
Vlag : 6-ZFB-49

Smart Fortwo;Hatchback;Electric;Automatic;Off White

VIN:	WME4513901K822721	Kilometerstand afgelezen:	91442 km
Eerste registratie / Bouwjaar:	18.12.2014 / 0	Bezichtigingdatum / -plaats:	31.05.2021 ALMERE
Voertuig type:	Personenauto	Voertuig type:	Hatchback
HSN/TSN:	null//null	Auto rookvrij:	ja
Conditie exterieur:	3 - Toestand bevredigend	Conditie interieur:	3 - Toestand bevredigend

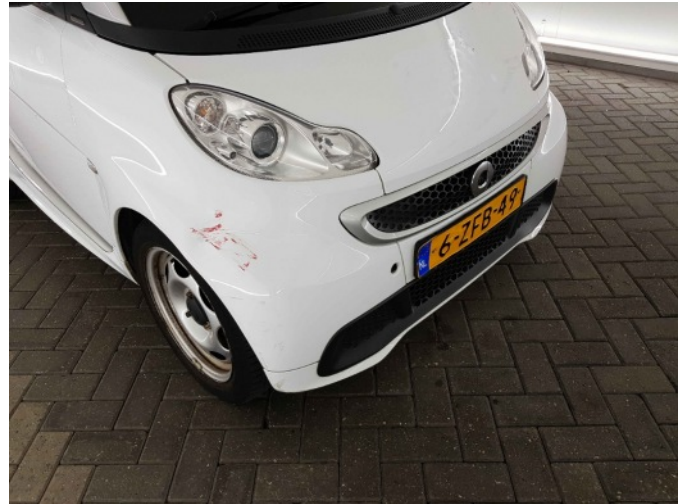
1. Diverse

Gebruikssporen

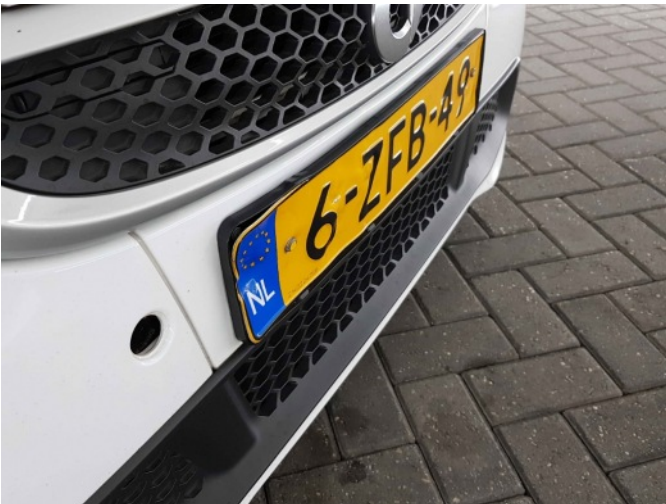
1. Diverse

Gebruikssporen

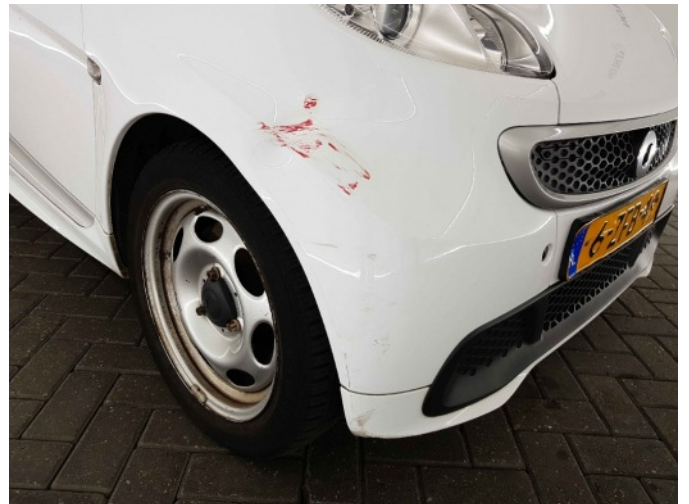
1. Diverse

Gebruikssporen

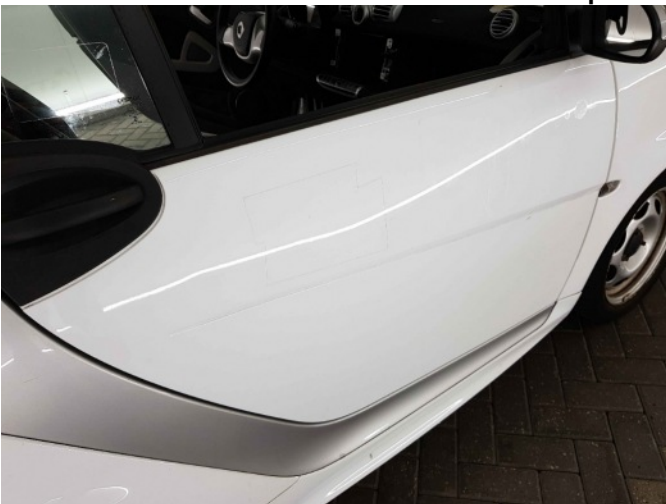
1. Diverse

Gebruikssporen

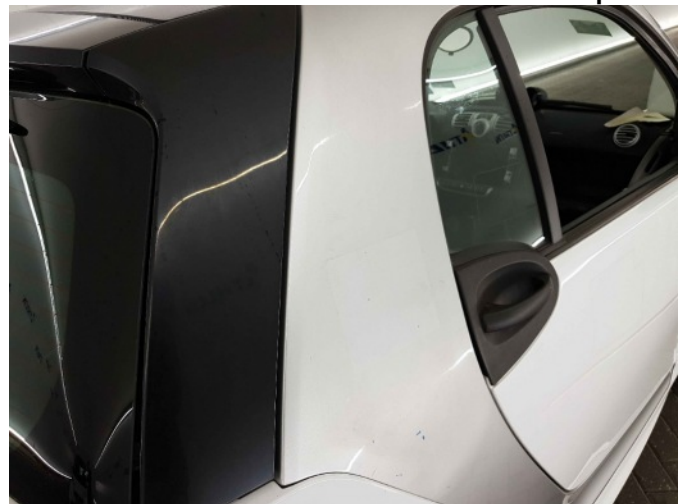
1. Diverse

Gebruikssporen

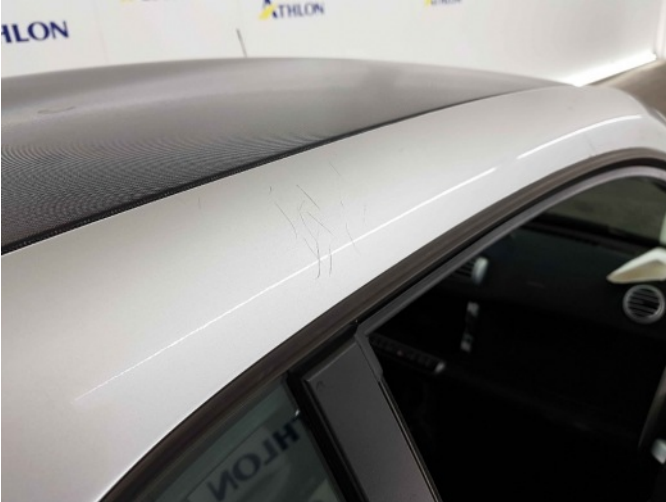
1. Diverse

Gebruikssporen

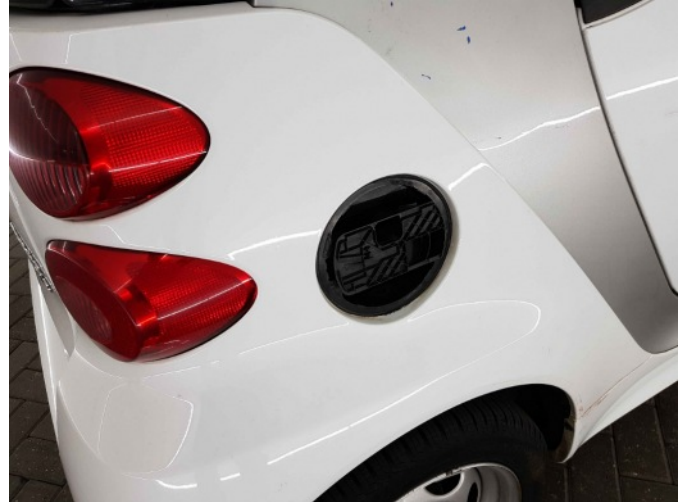
1. Diverse

Gebruikssporen

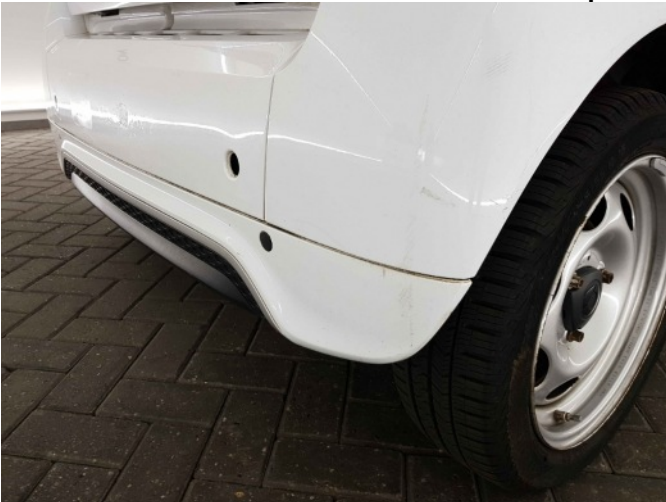
1. Diverse

Gebruikssporen

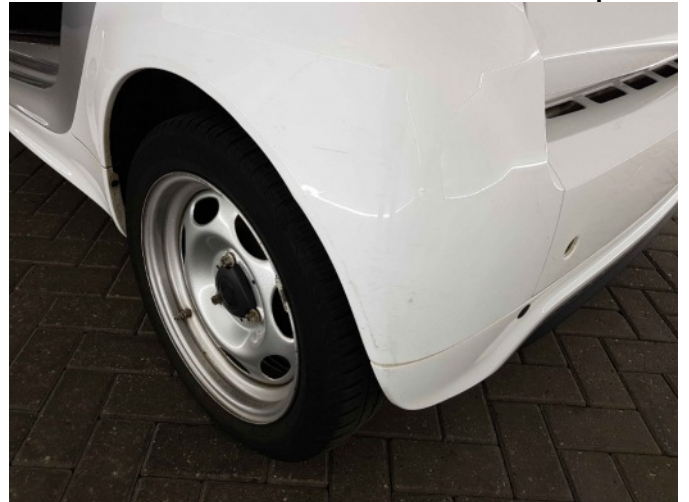
1. Diverse

Gebruikssporen

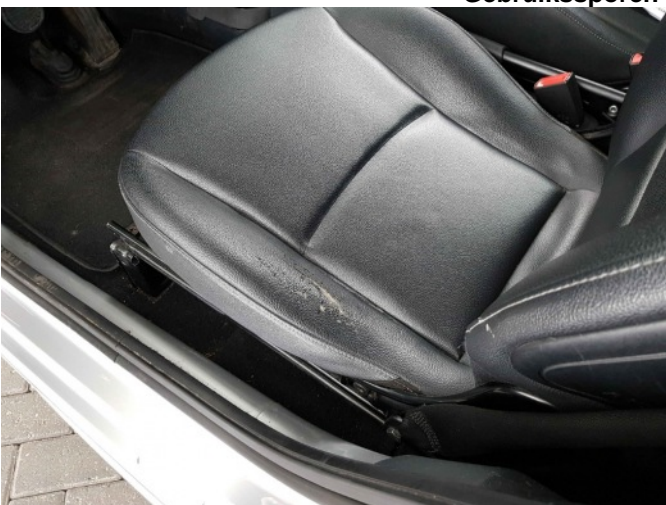
1. Diverse

Gebruikssporen

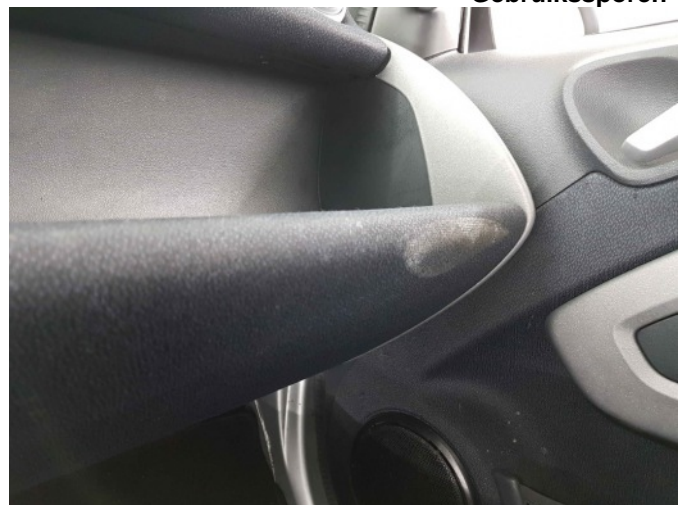
1. Diverse

Gebruikssporen

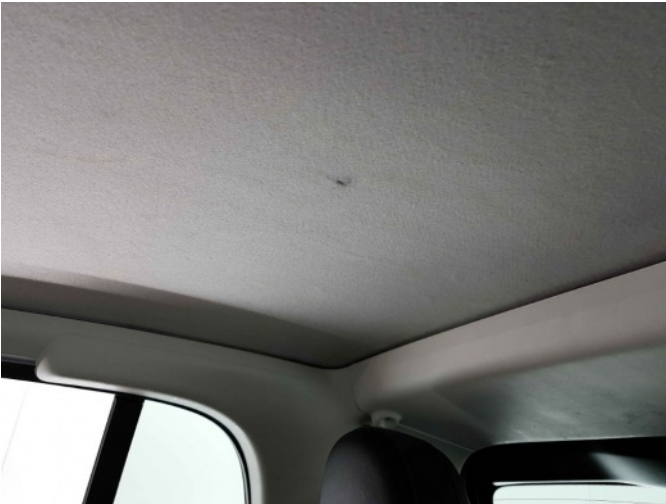
1. Diverse

Gebruikssporen

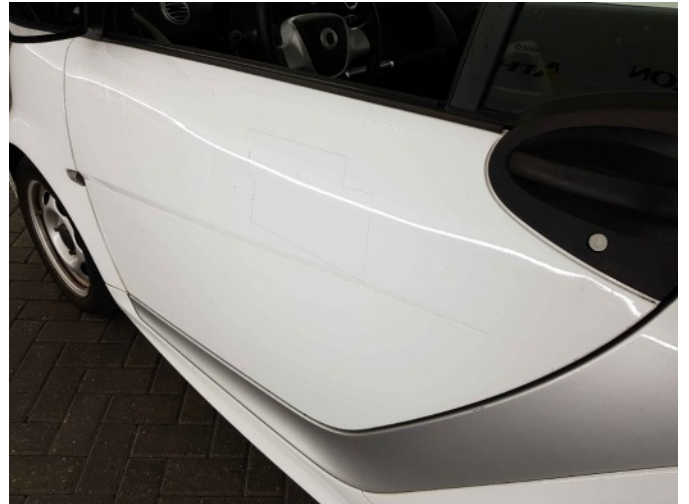
1. Diverse

Gebruikssporen

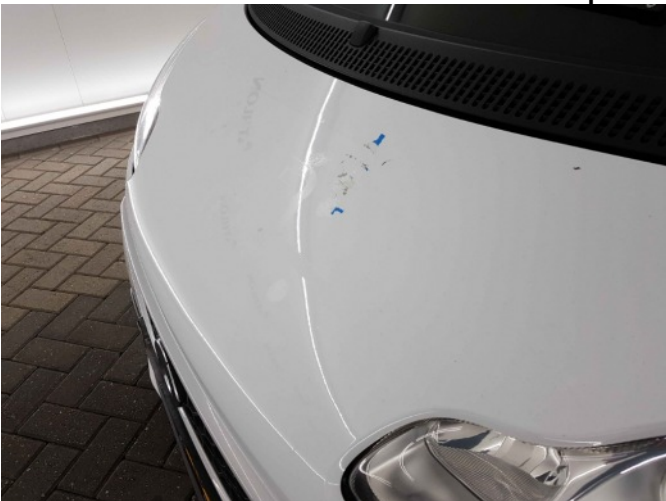
1. Diverse

Gebruikssporen

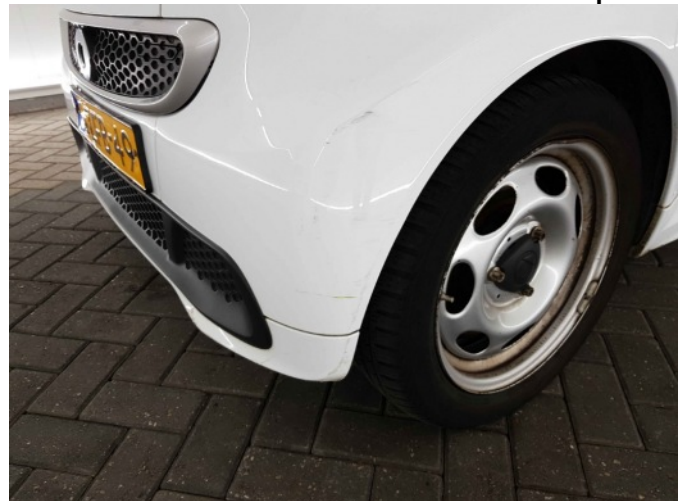
1. Diverse

Gebruikssporen

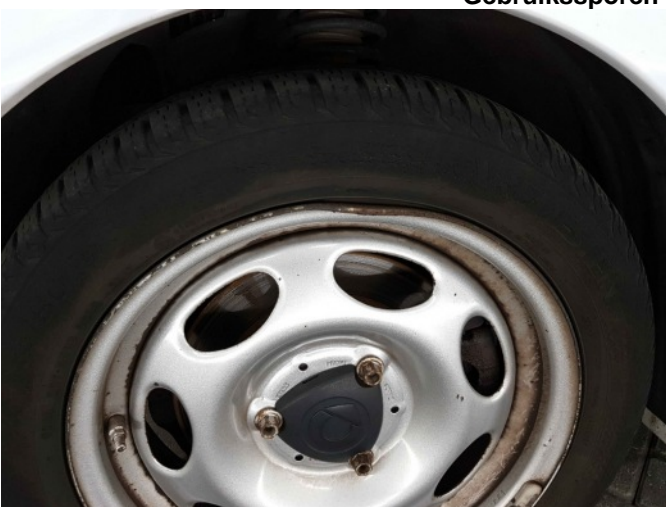
1. Diverse

Gebruikssporen
