Rapport nummer: 0000000809256-NL170
Inspectie plaats: ALMERE
Bezichtigingdatum: 03.06.2021
Vlag : HP-695-H

Mitsubishi Outlander;Terreinwagen;Petrol;Automatic;

VIN:	JMBXDGG2WGW005596	Kilometerstand afgelezen:	184007 km
Eerste registratie / Bouwjaar:	17.12.2015 / 0	Bezichtigingdatum / -plaats:	03.06.2021 ALMERE
Voertuig type:	Personenauto	Voertuig type:	Hatchback
HSN/TSN:	null//null	Auto rookvrij:	ja
Conditie exterieur:	3 - Toestand bevredigend	Conditie interieur:	3 - Toestand bevredigend

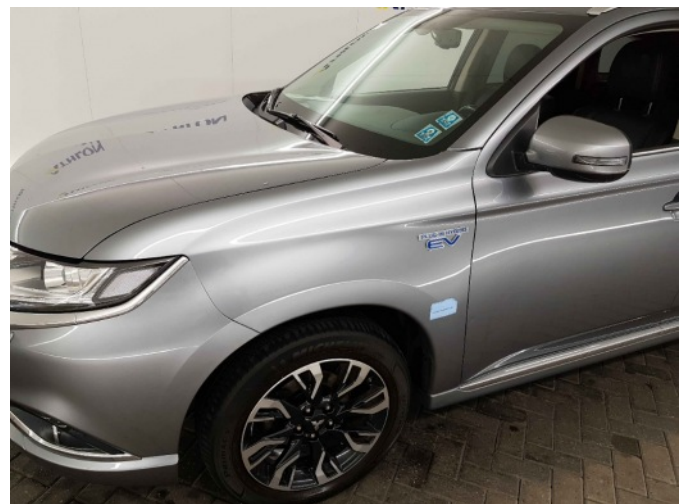
1. Spatbord voor- links

Gebruikssporen

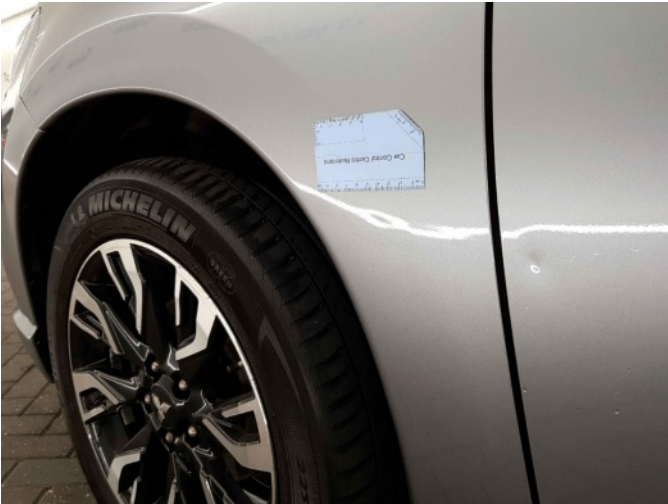
1. Spatbord voor- links

Gebruikssporen

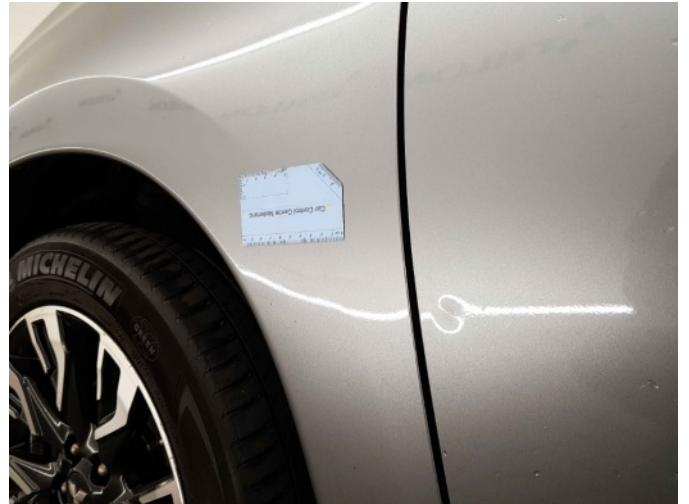
1. Spatbord voor- links

Gebruikssporen

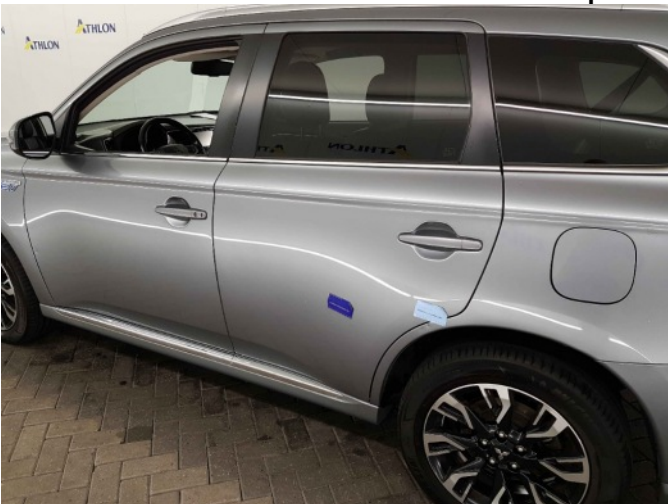
2. Portier achter - links

Krassen

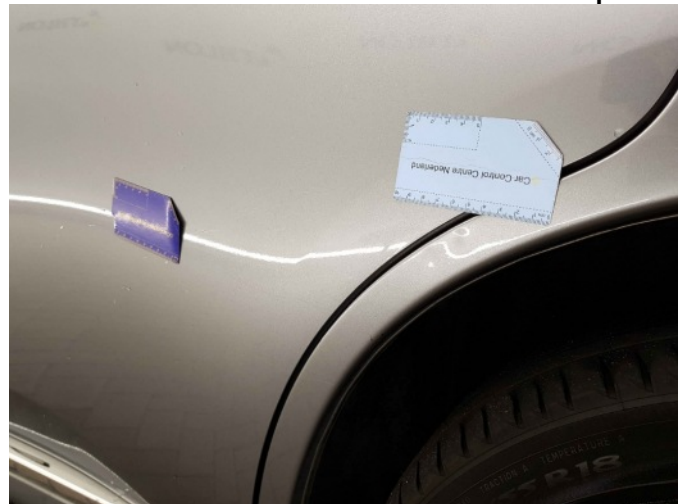
2. Portier achter - links

Krassen

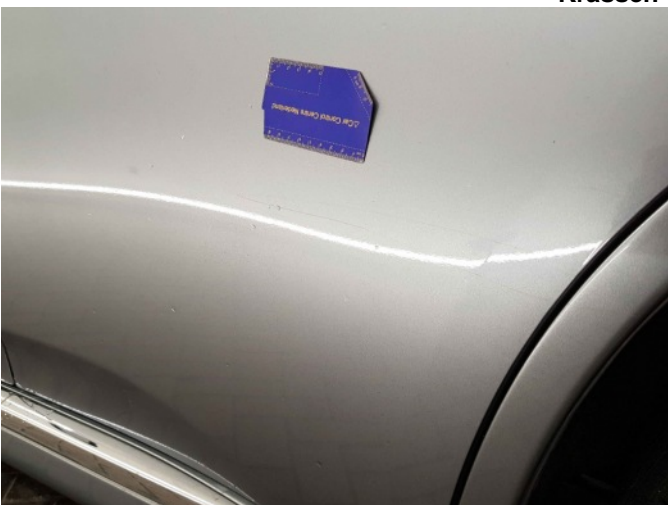
2. Portier achter - links

Krassen

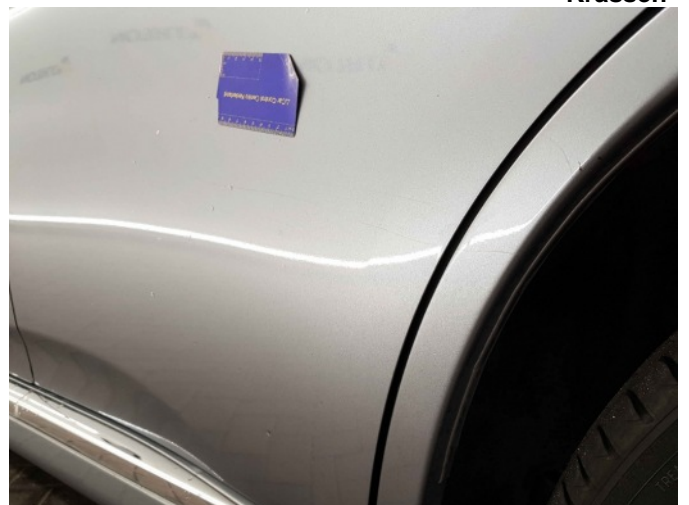
2. Portier achter - links

Krassen

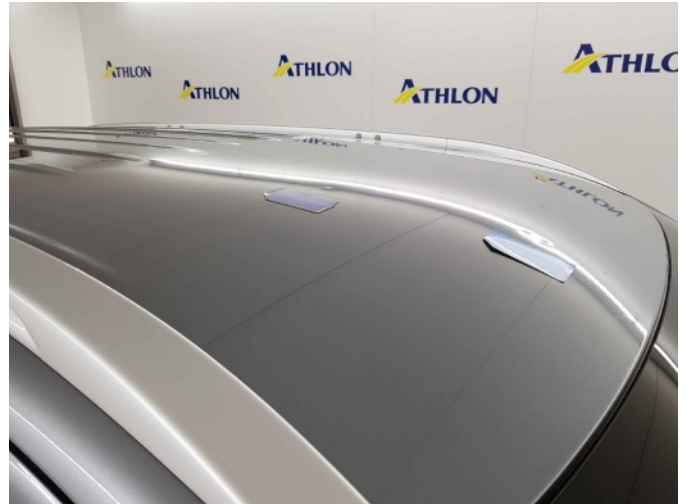
3. Dak

Deuk/Deuken

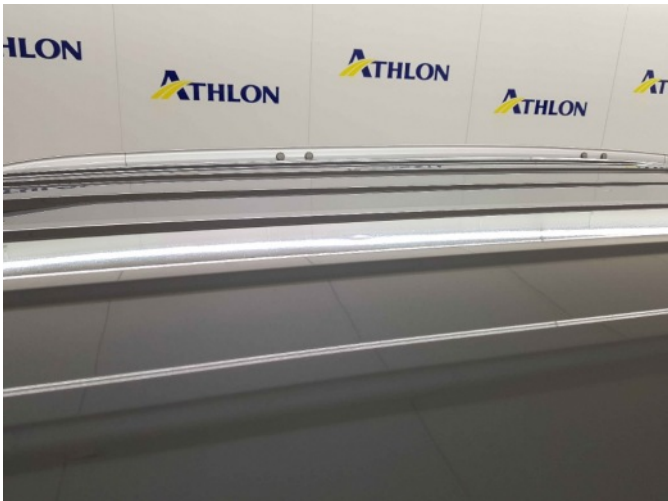
3. Dak

Deuk/Deuken

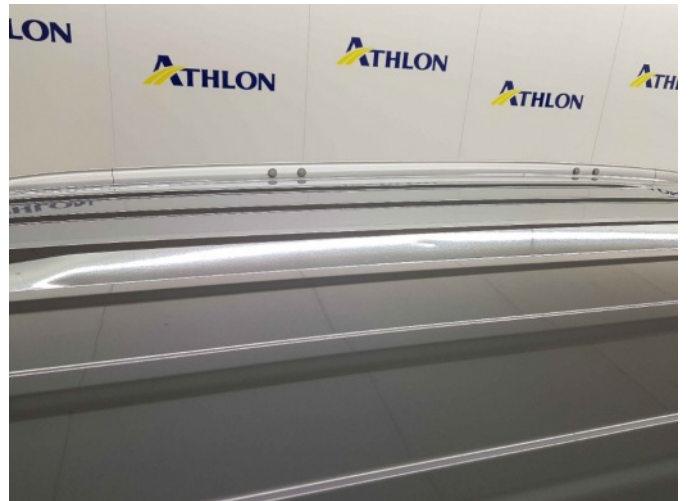
3. Dak

Deuk/Deuken

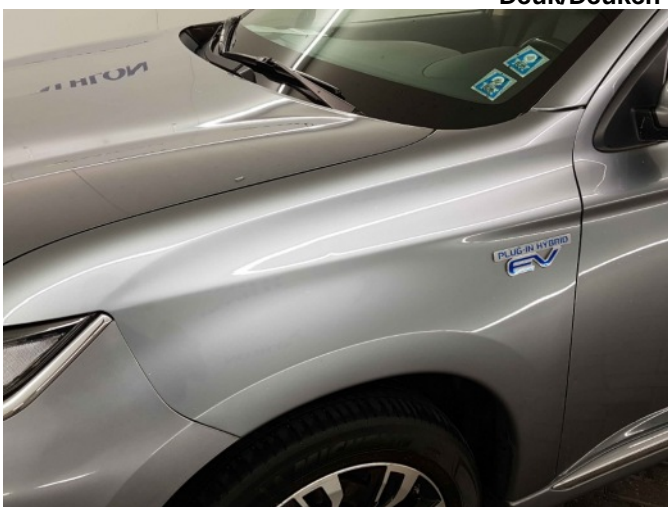
4. Diverse

Gebruikssporen

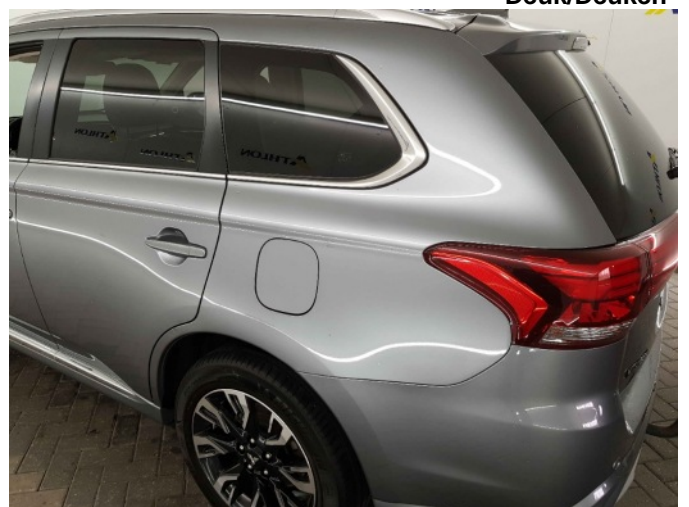
4. Diverse

Gebruikssporen

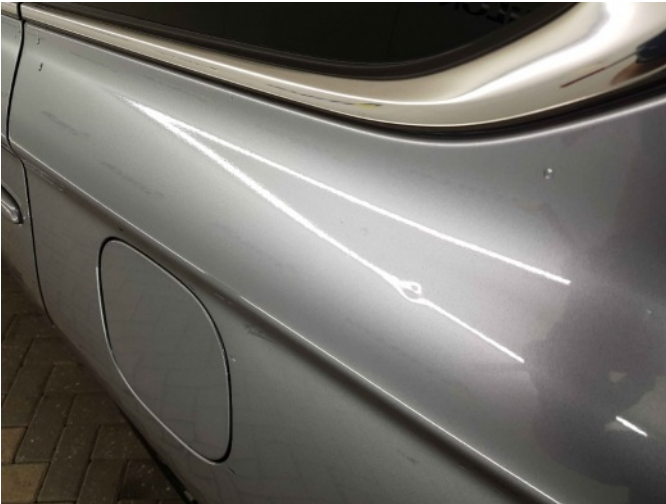
4. Diverse

Gebruikssporen

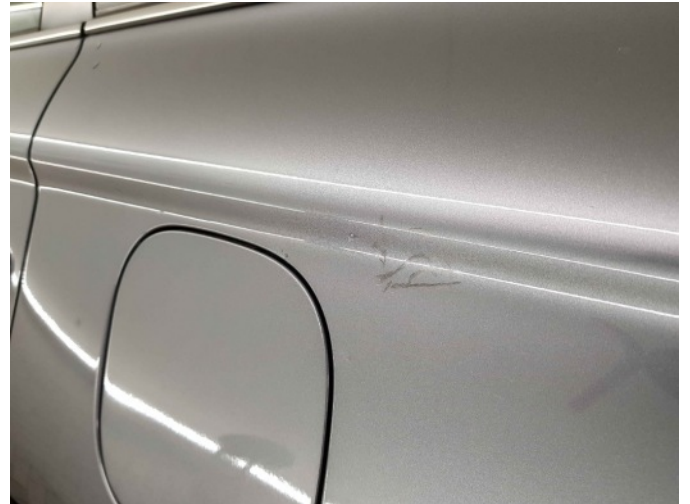
4. Diverse

Gebruikssporen

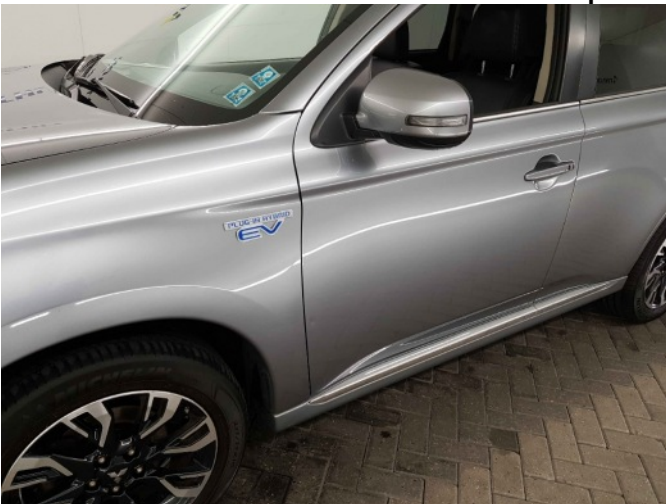
4. Diverse

Gebruikssporen

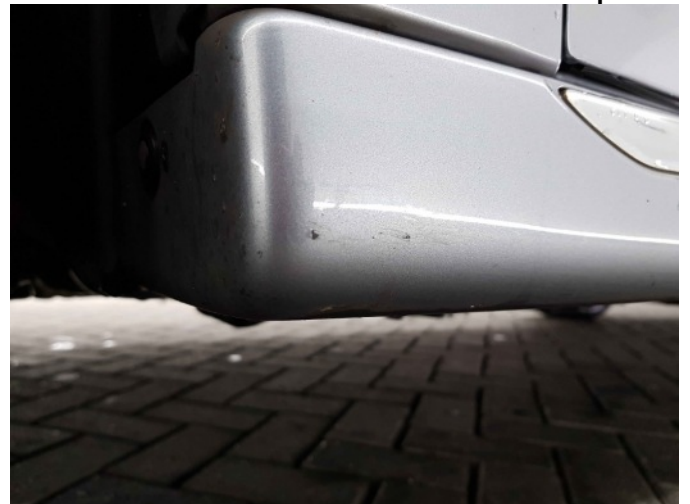
4. Diverse

Gebruikssporen

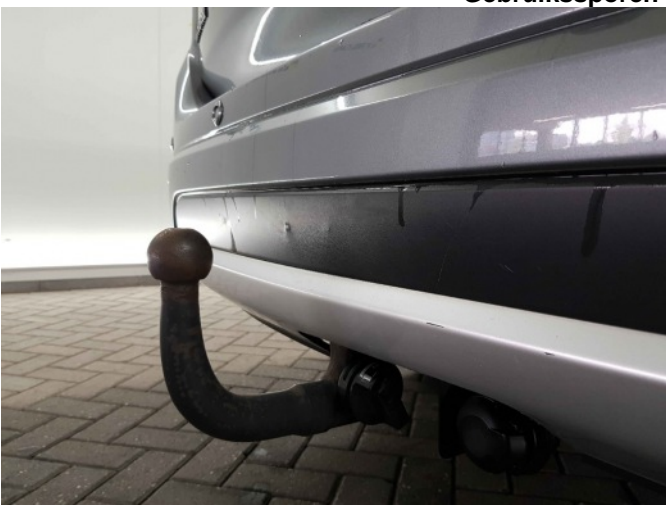
4. Diverse

Gebruikssporen

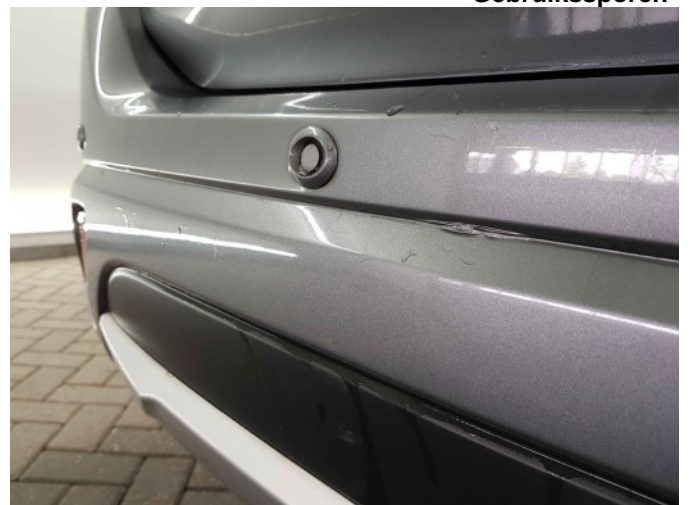
4. Diverse

Gebruikssporen

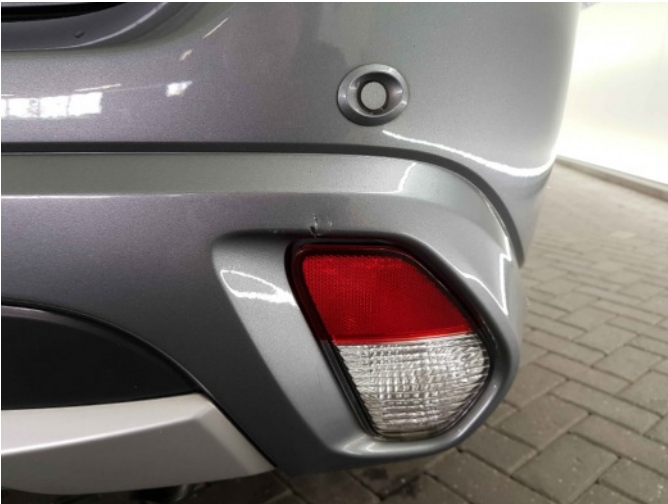
4. Diverse

Gebruikssporen
