**Rapport nummer:** 0000000808539-NL170  
**Inspectie plaats:** ALMERE  
**Bezichtigingdatum:** 07.06.2021  
**Vlag :** H-532-PZ

##### Opel Astra Sports Tourer;Hatchback;Petrol;Manual;White

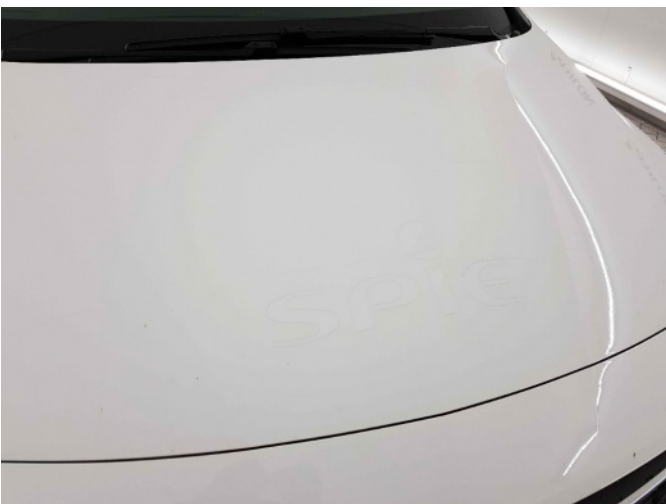
1. ontsticker-sporen

Gebruikssporen

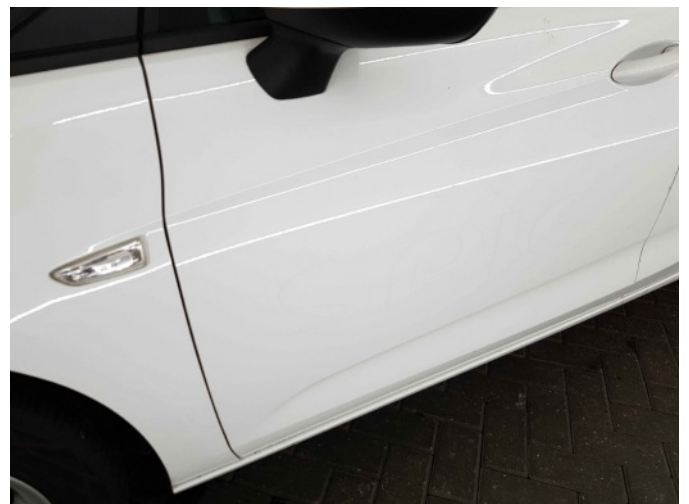
1. ontsticker-sporen

Gebruikssporen

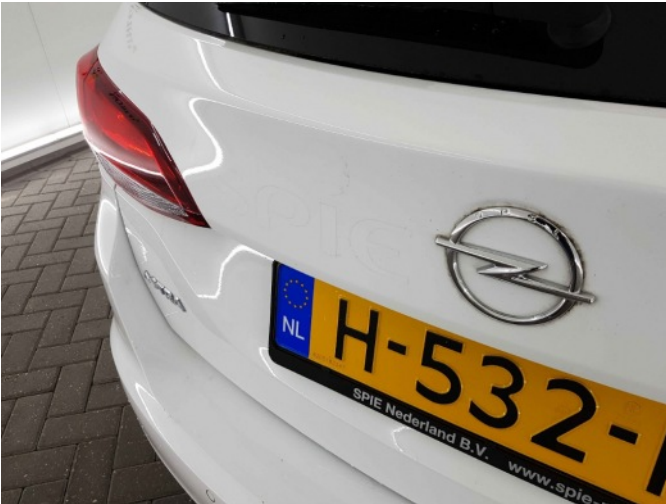
1. ontsticker-sporen

**Gebruikssporen**

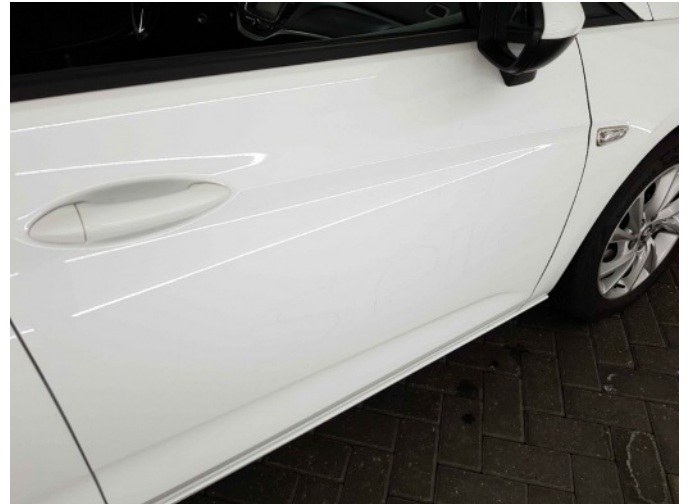
1. ontsticker-sporen

**Gebruikssporen**

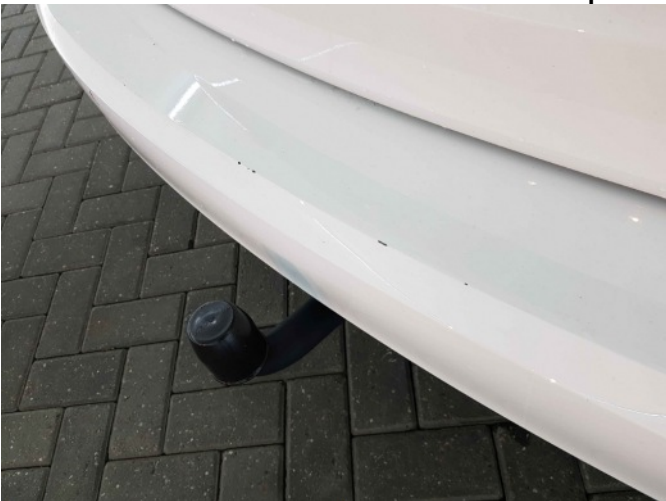
2. diversen

**Gebruikssporen**

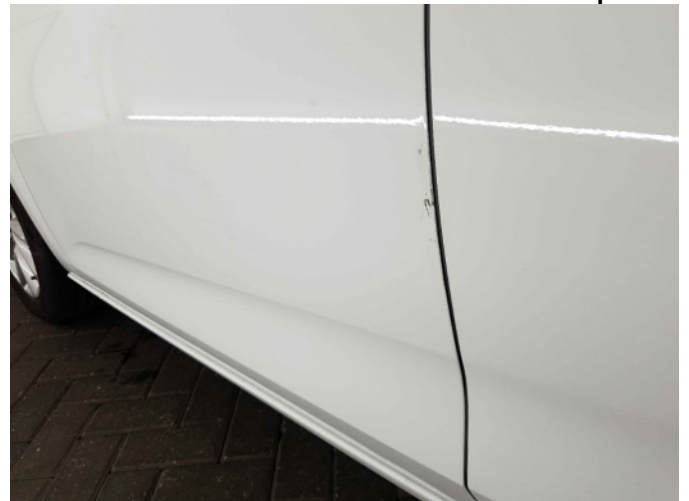
2. diversen

**Gebruikssporen**
