**Rapport nummer:** 0000000808032-NL170  
**Inspectie plaats:** ALMERE  
**Bezichtigingdatum:** 02.06.2021  
**Vlag :** GD-631-V

##### Renault Clio;Hatchback;Diesel;Manual;Black

#### Raming van de schade

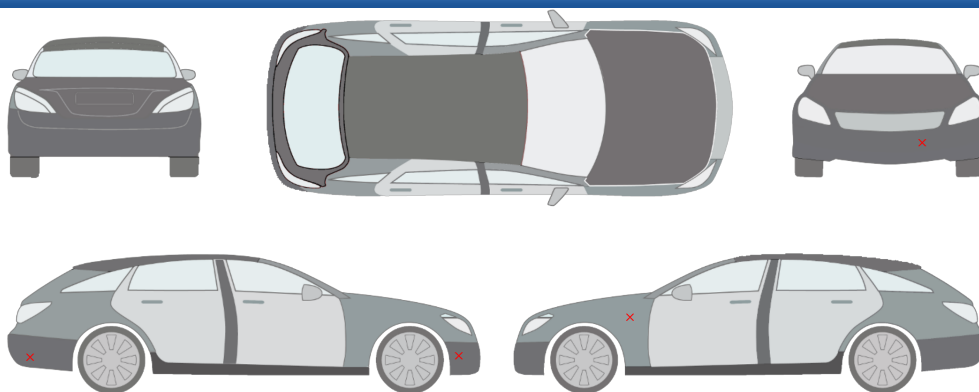
- 1.) Voorbumper | Krassen
- 2.) Voorbumper | Krassen
- 3.) Spatbord voor- links | Krassen
- 4.) Achterbumper | Gebruikssporen
- 5.) Interieur diverse | Beschadigd
- 6.) Diverse | Gebruikssporen

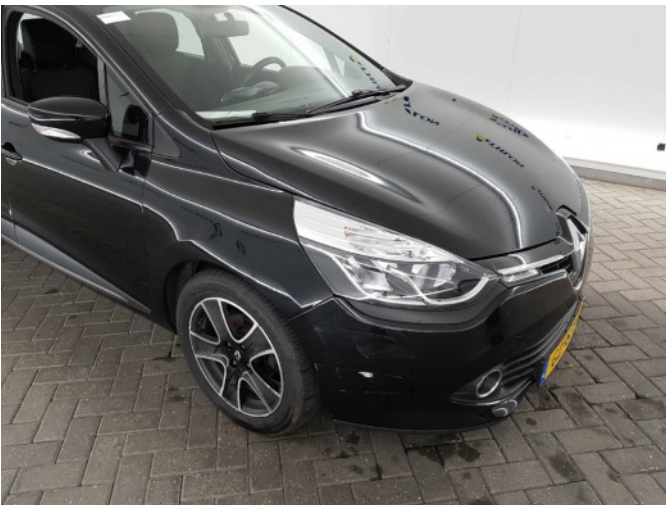
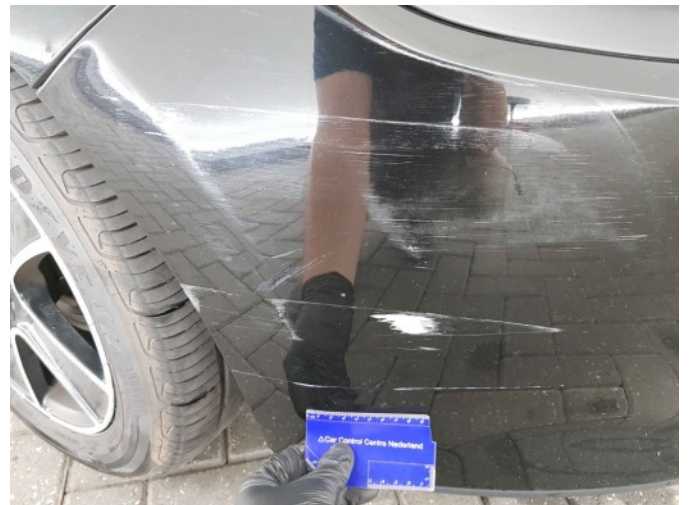
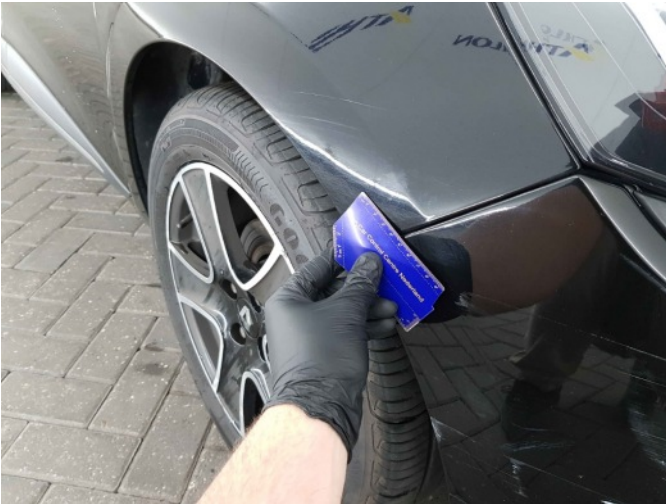
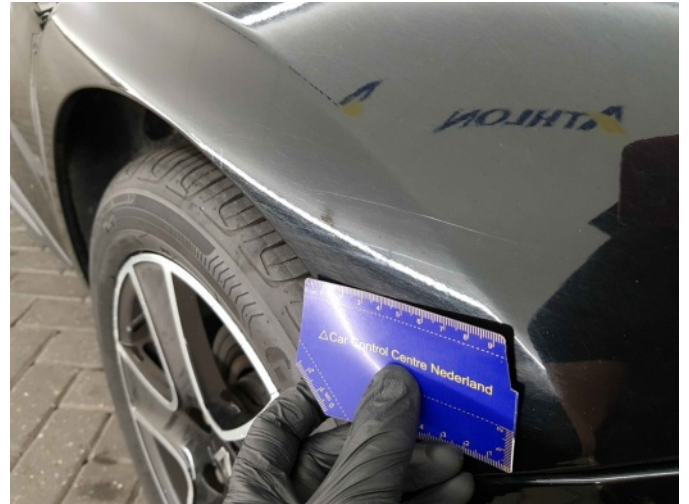
1. Voorbumper

Krassen

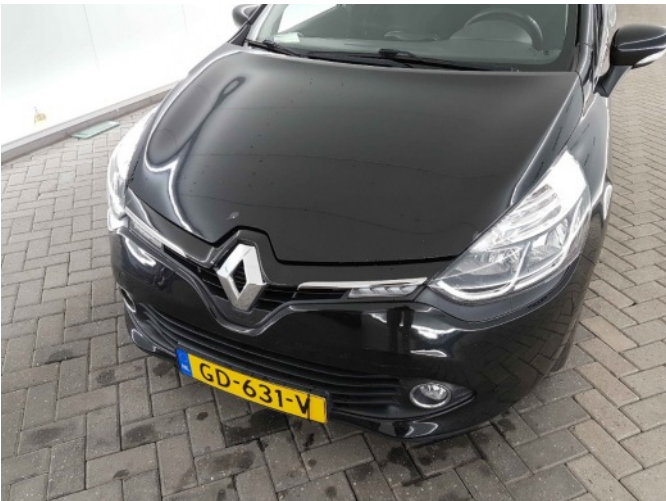
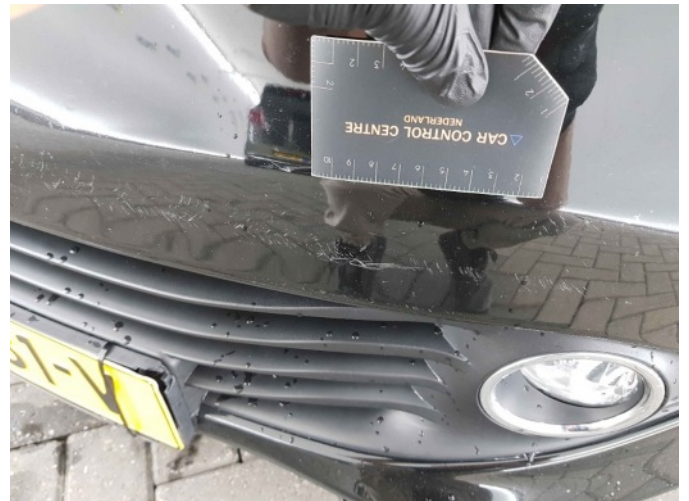
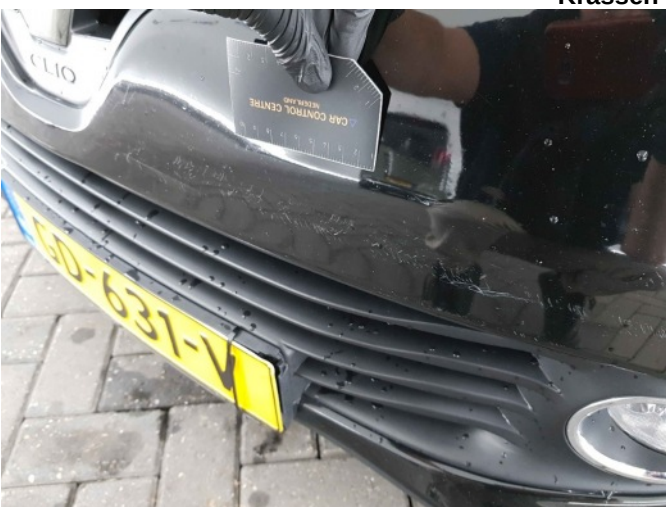
2. Voorbumper

**Krassen**

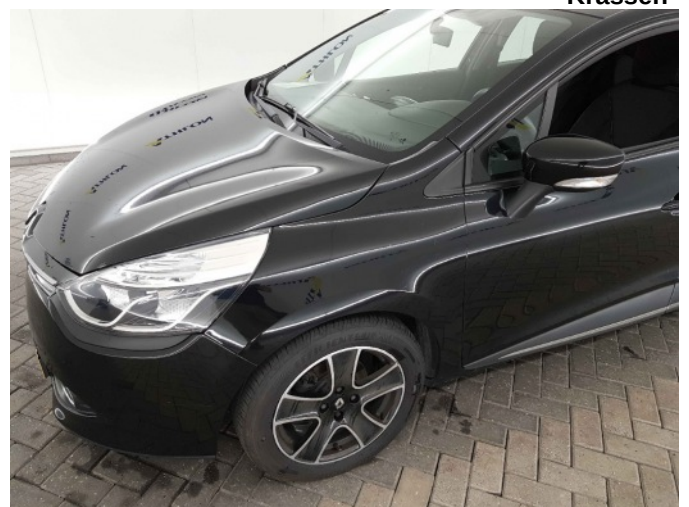
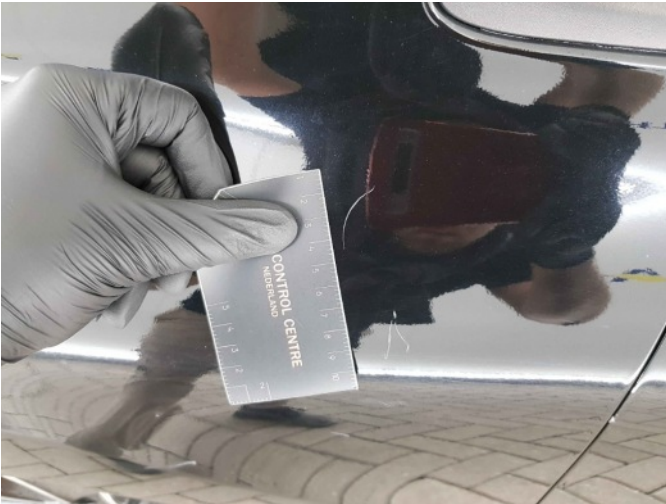
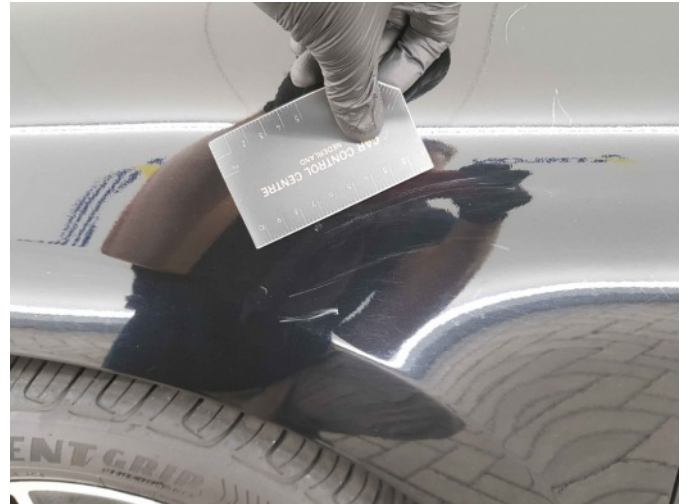
3. Spatbord voor- links

**Krassen**

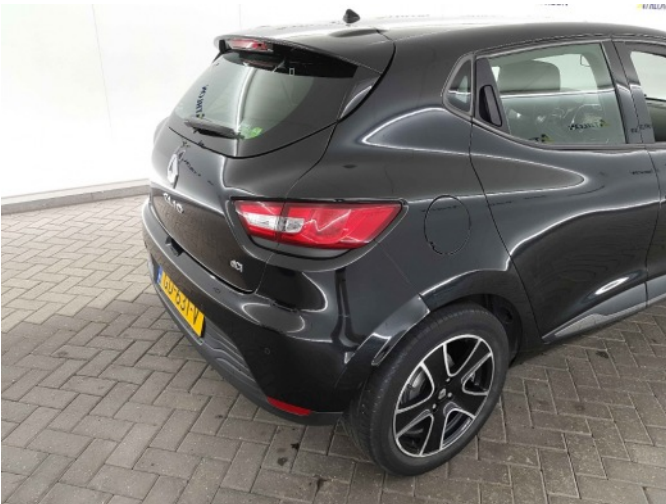
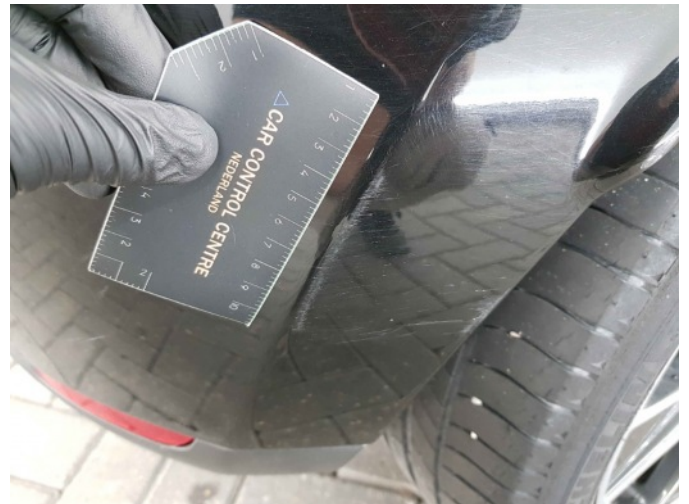
4. Achterbumper

**Gebruikssporen**

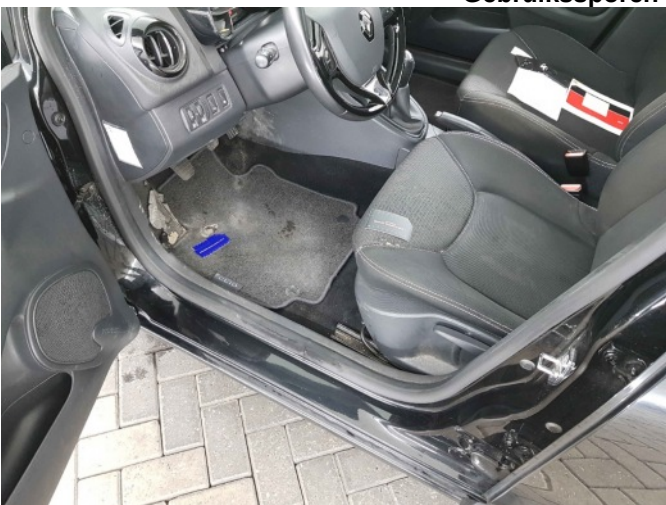
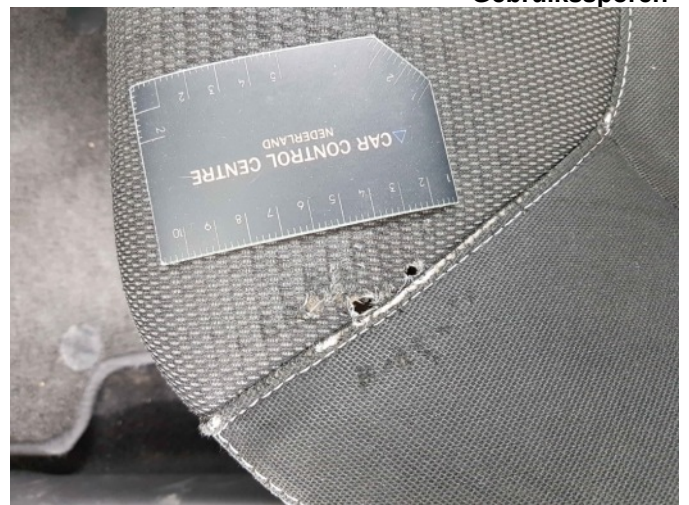
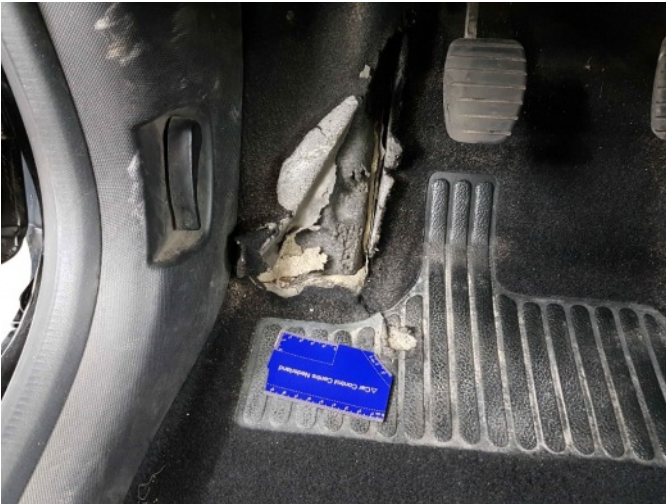
5. Interieur diverse

**Beschadigd**

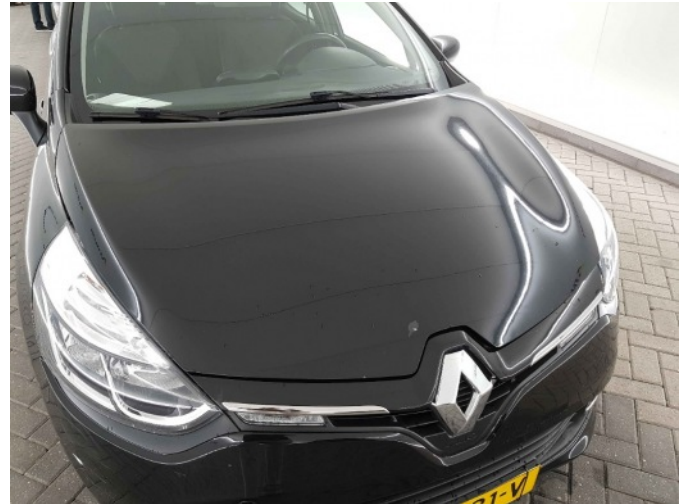
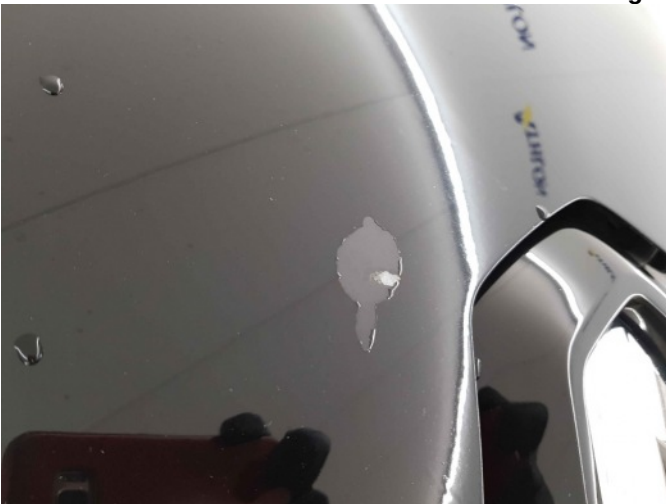
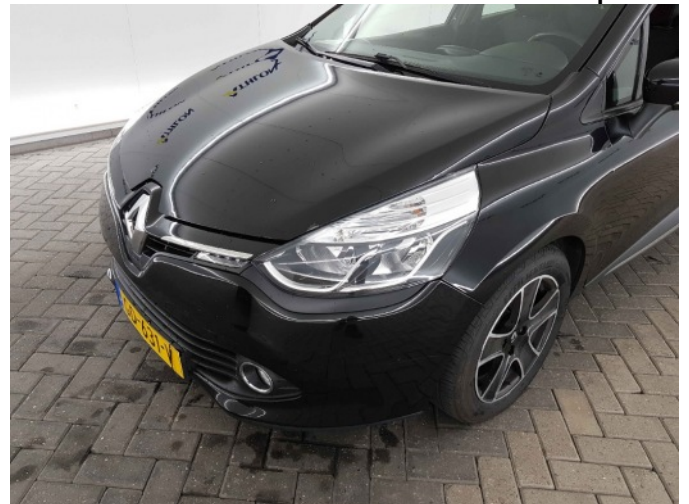
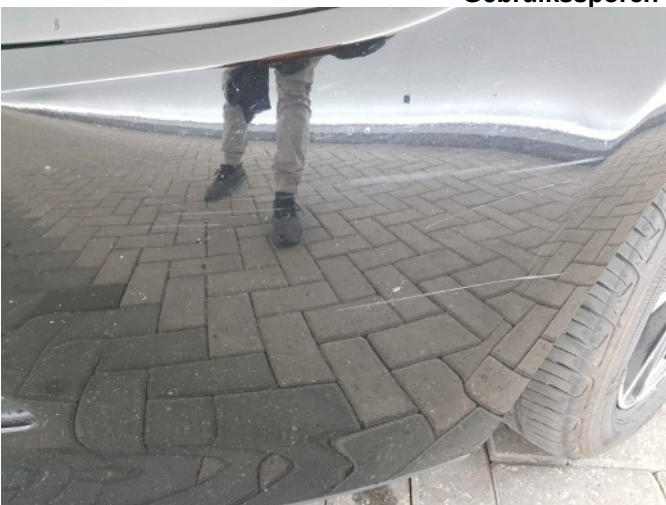
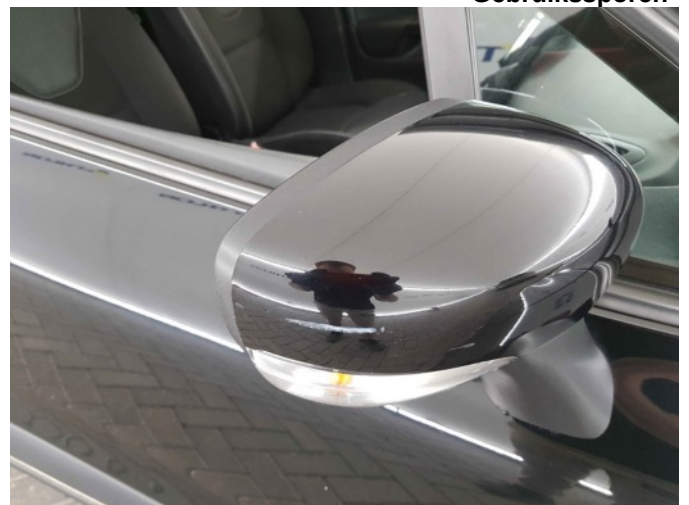
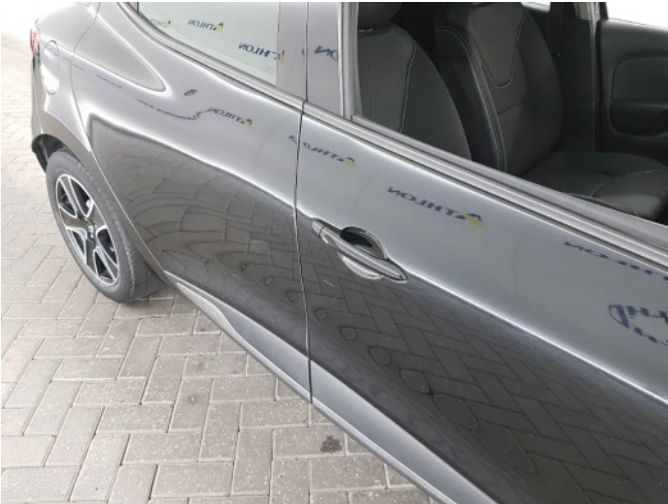
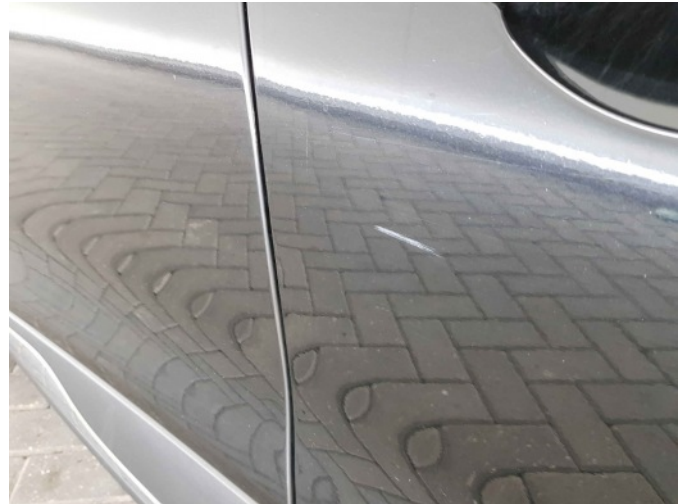
6. Diverse

**Gebruikssporen**
