**Rapport nummer:** 0000000809311-NL170  
**Inspectie plaats:** ALMERE  
**Bezichtigingdatum:** 02.06.2021  
**Vlag :** GR-980-V

**Renault Clio Estate;Hatchback;Petrol;Manual;Grey**

fotografisch verslag

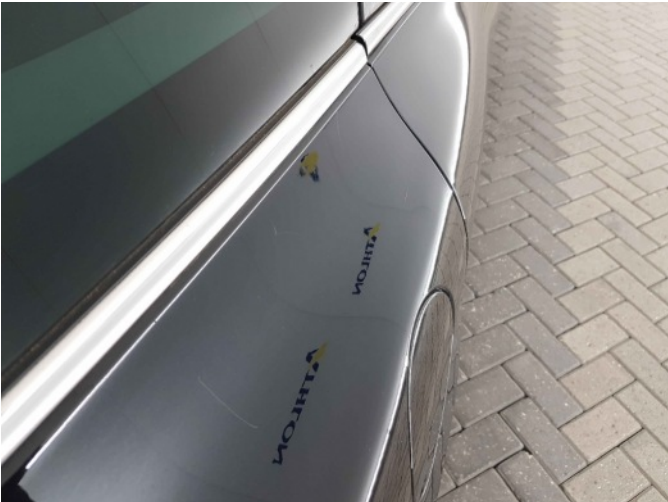
1. Diversen

1.) Diversen | Gebruikssporen

Gebruikssporen

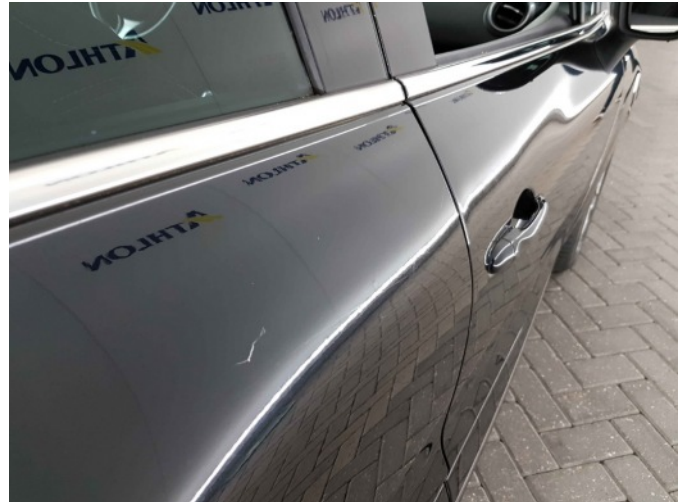
1. Diversen

Gebruikssporen

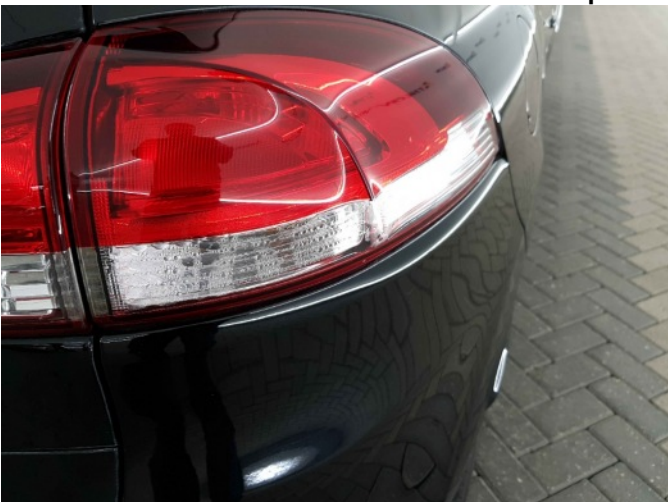
1. Diversen

Gebruikssporen

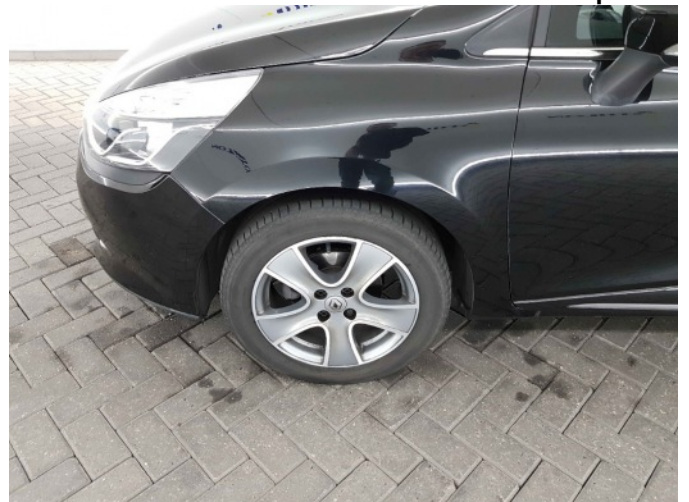
1. Diversen

Gebruikssporen

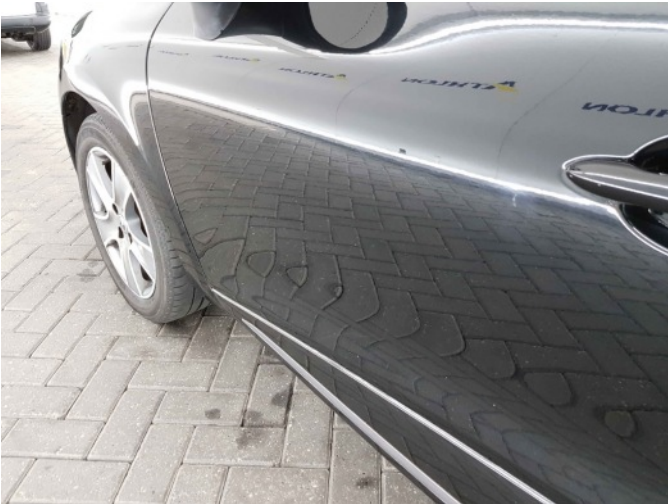
1. Diversen

**Gebruikssporen**

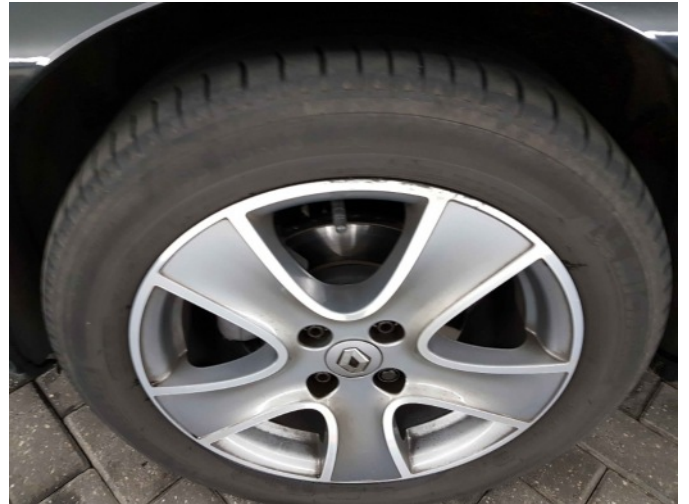
1. Diversen

**Gebruikssporen**

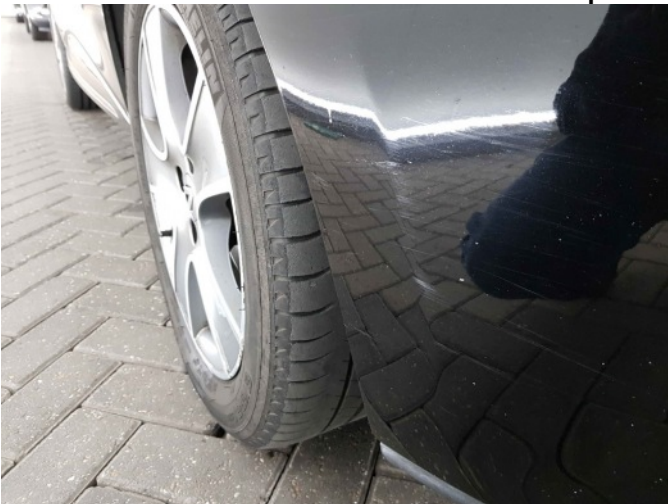
1. Diversen

**Gebruikssporen**
