**Rapport nummer:** 000000805232-NL170  
**Inspectie plaats:** ALMERE  
**Bezichtigingdatum:** 26.05.2021  
**Vlag :** V-308-KD

**Ford Transit Connect;Bestelauto;Diesel;Manual;Off White**

VIN:	<b>WF0SXXWPGSHC75760</b>	Kilometerstand afgelezen:	<b>196737 km</b>
Eerste registratie / Bouwjaar:	<b>30.11.2017 / 0</b>	Bezichtigingdatum / -plaats:	<b>26.05.2021 ALMERE</b>
Voertuig type:	<b>Bestelauto</b>	Voertuig type:	<b>busje</b>
HSN/TSN:	<b>null//null</b>	Auto rookvrij:	<b>ja</b>
Conditie exterieur:	<b>3 - Toestand bevredigend</b>	Conditie interieur:	<b>2 - Toestand goed</b>

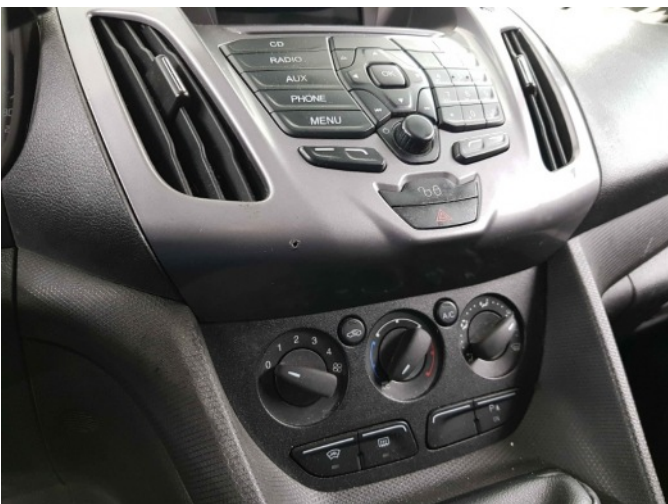
1. Diverse

Gebruikssporen

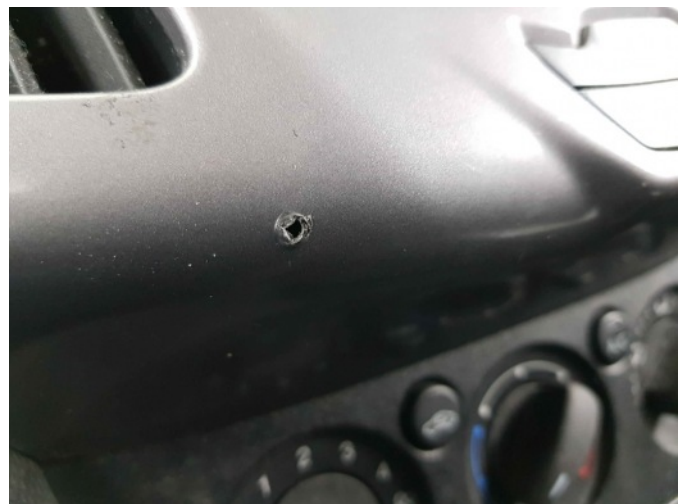
1. Diverse

Gebruikssporen

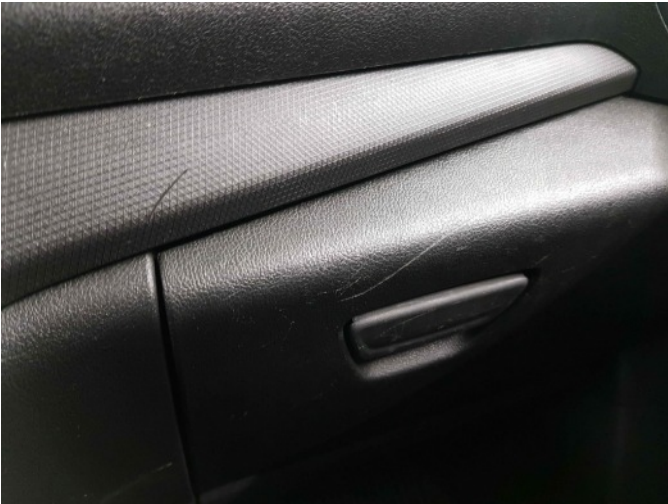
1. Diverse

**Gebruikssporen**

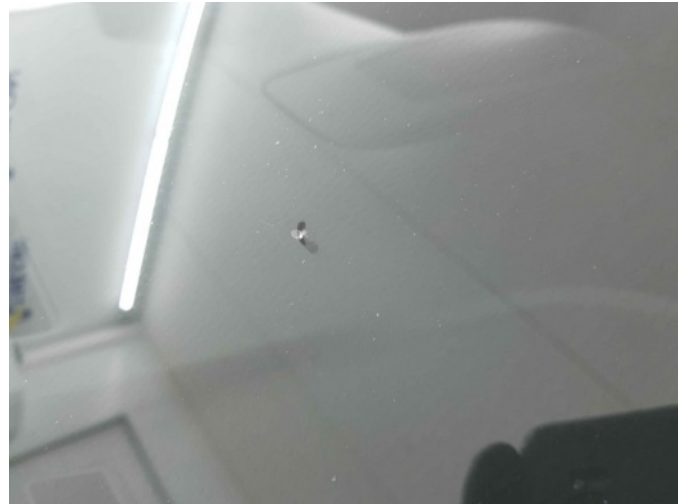
1. Diverse

**Gebruikssporen**

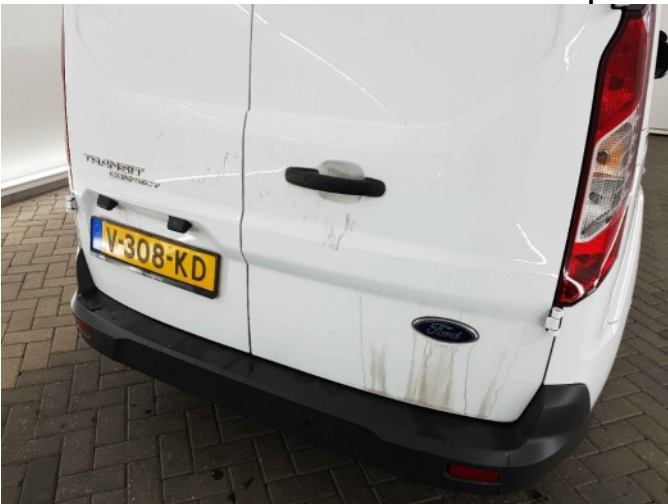
1. Diverse

**Gebruikssporen**

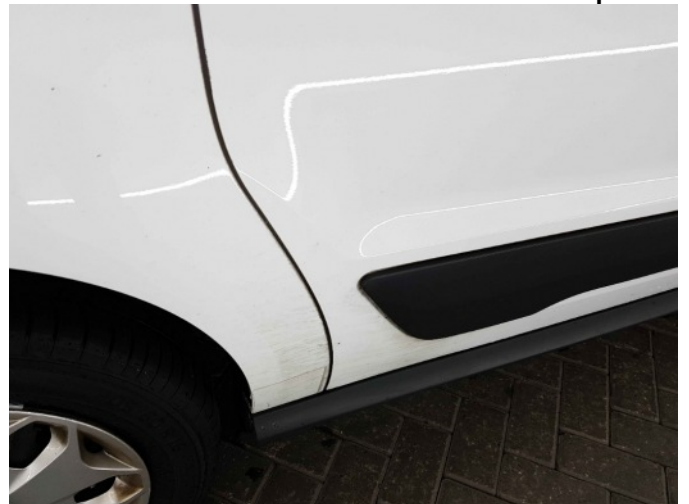
1. Diverse

**Gebruikssporen**

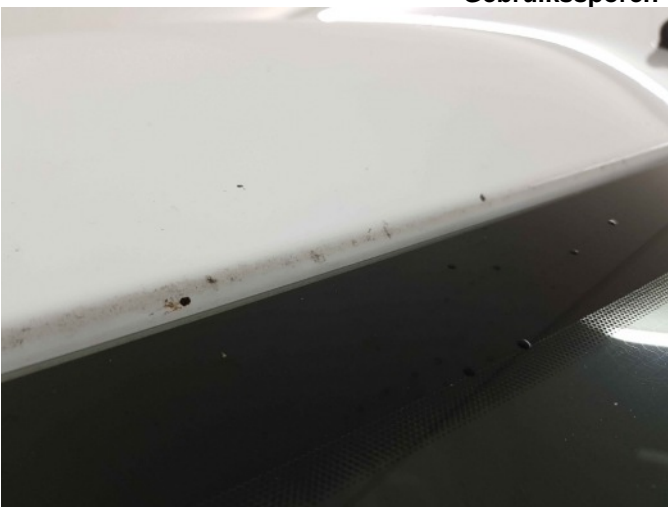
1. Diverse

**Gebruikssporen**

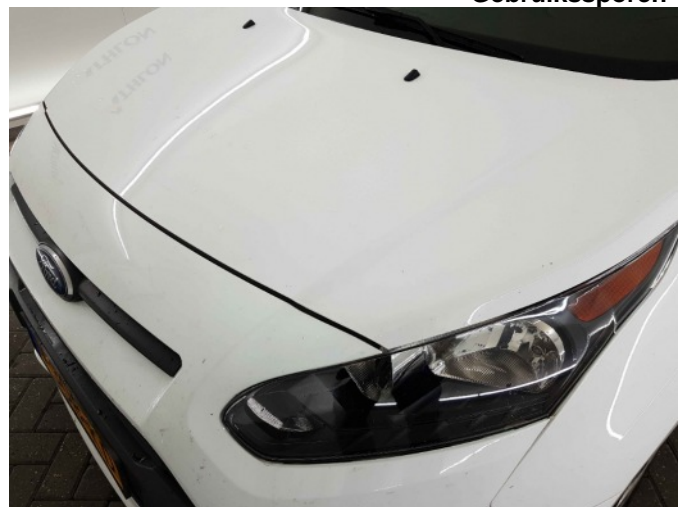
1. Diverse

**Gebruikssporen**

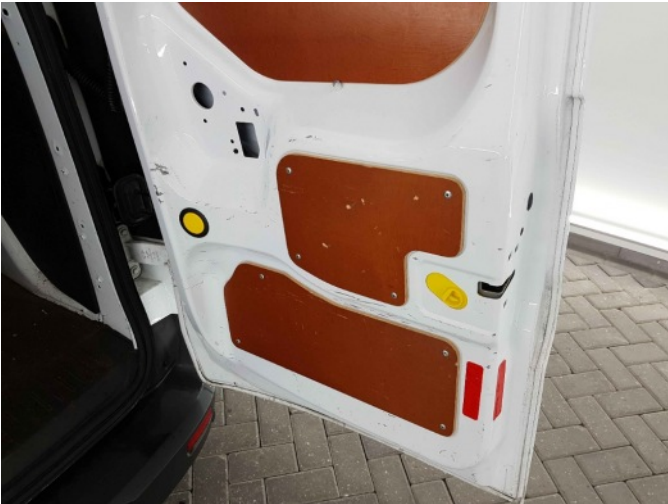
1. Diverse

**Gebruikssporen**

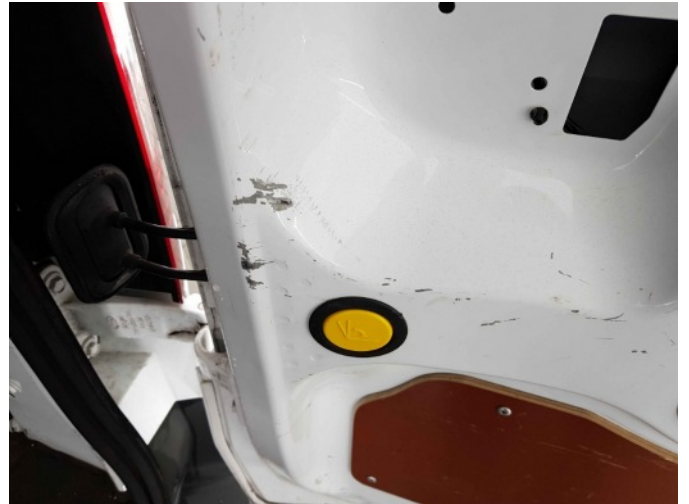
1. Diverse

**Gebruikssporen**
