**Rapport nummer:** 0000000809142-NL170  
**Inspectie plaats:** ALMERE  
**Bezichtigingdatum:** 03.06.2021  
**Vlag :** PS-998-L

#### Opel Astra Sports Tourer;Hatchback;Diesel;Automatic;Black

| VIN: | <b>W0VBD8EG9H8103440</b> | Kilometerstand afgelezen: | <b>113715 km</b> |

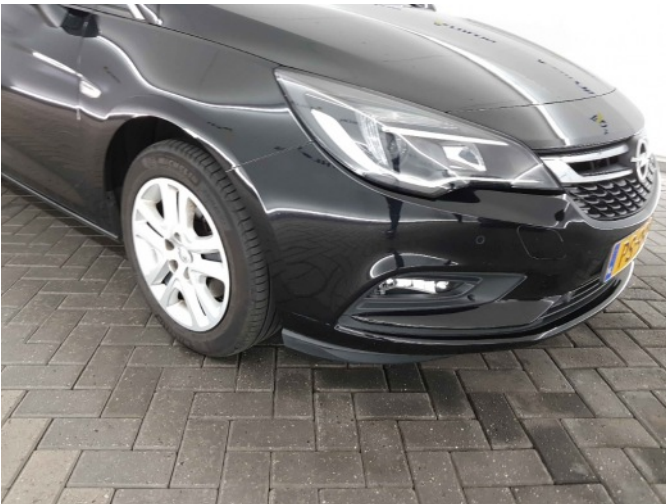
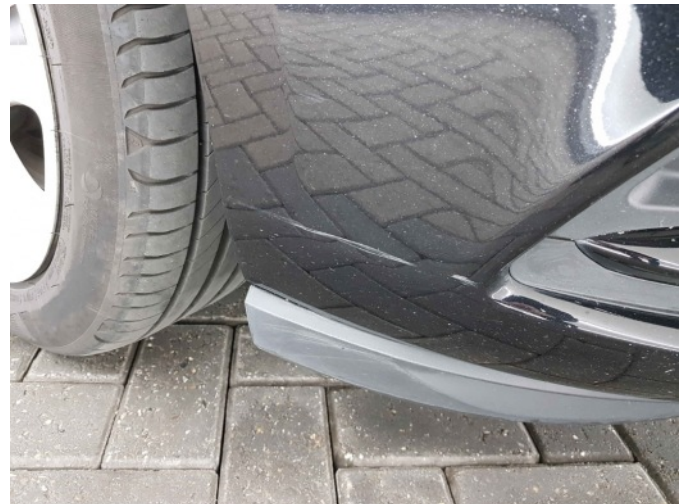
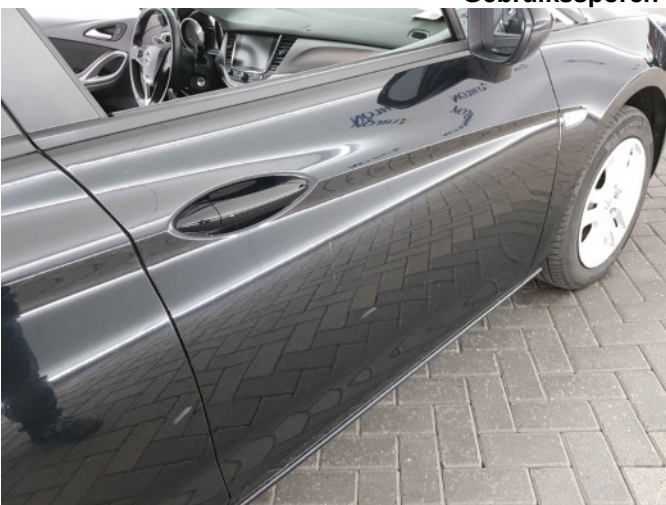
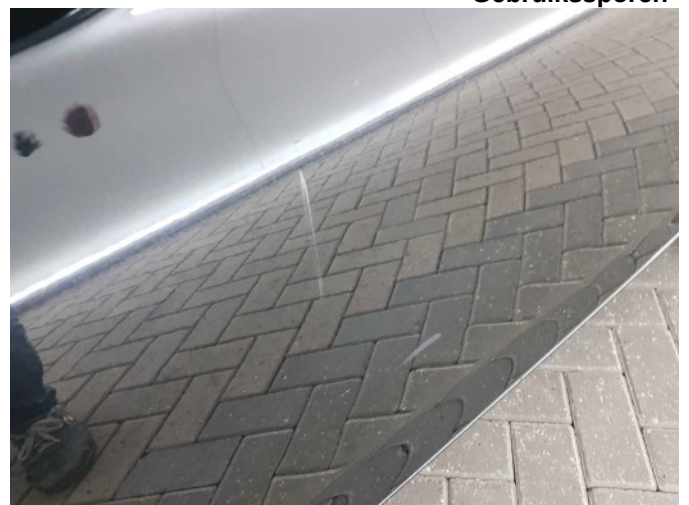
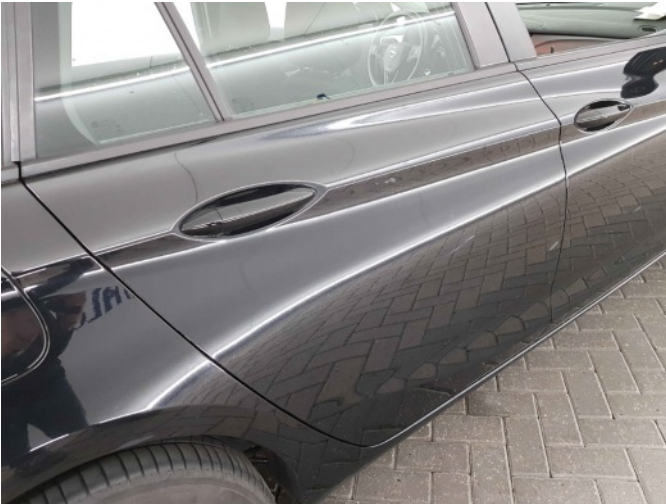
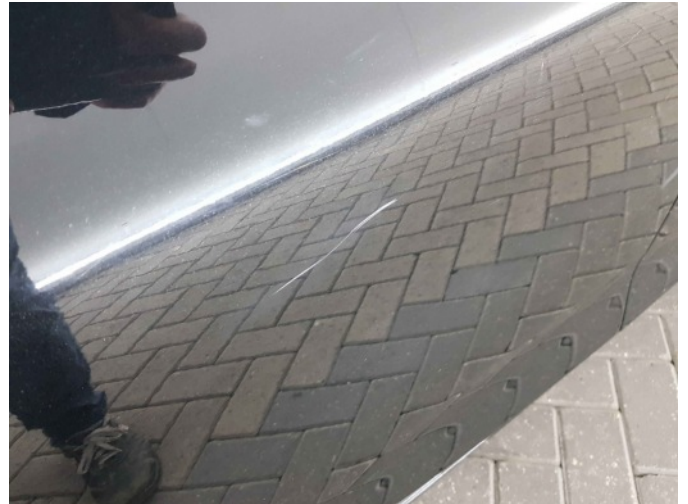
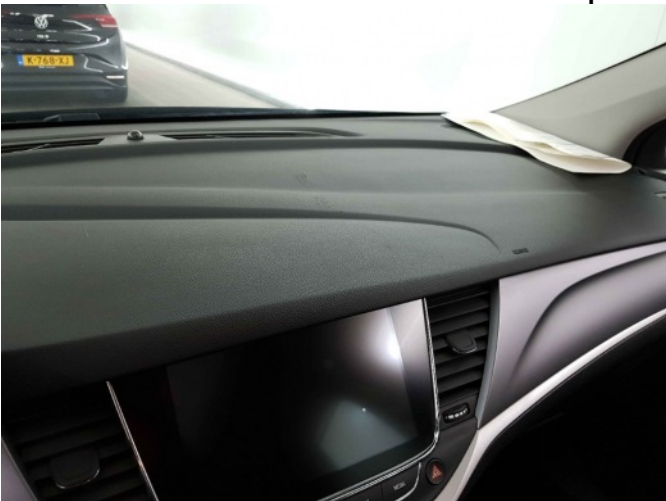
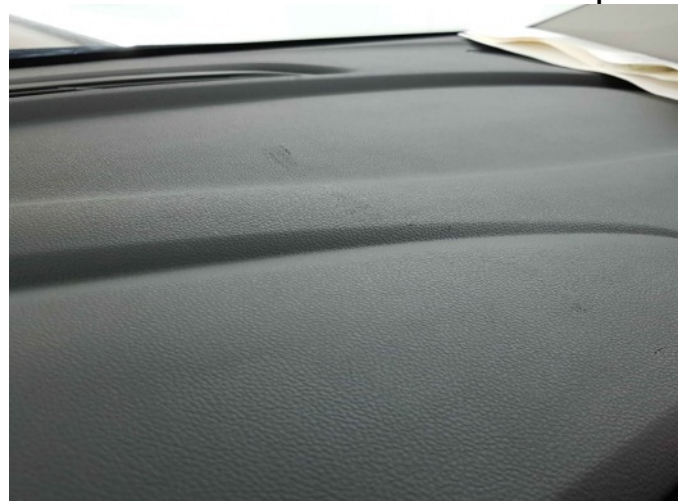
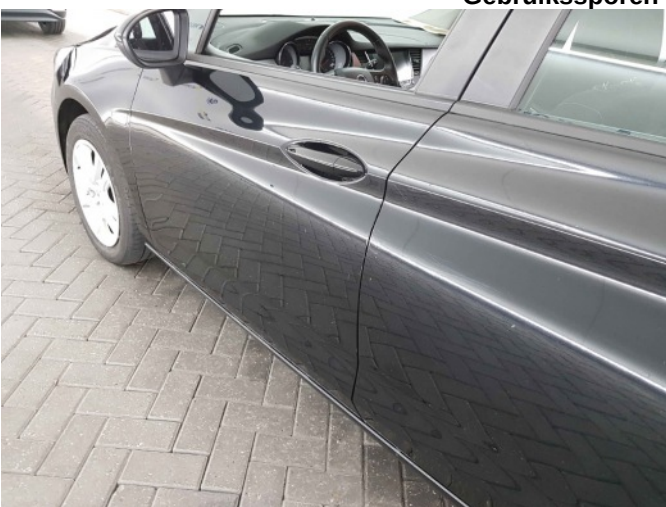
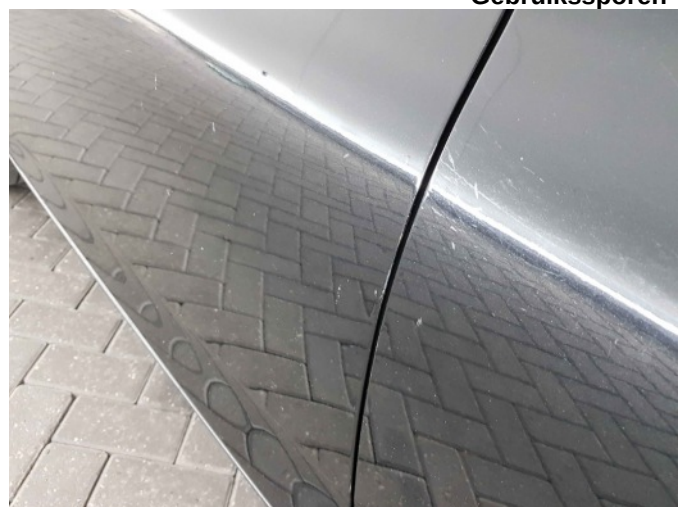
#### 1.) Diverse | Gebruikssporen

**Gebruikssporen**
