Rapport nummer: 0000000809284-NL170
Inspectie plaats: ALMERE
Bezichtigingdatum: 03.06.2021
Vlag : ST-291-L

Volkswagen Golf;Hatchback;Petrol;Automatic;

VIN:	WVWZZZAUZJW257637	Kilometerstand afgelezen:	108187 km
Eerste registratie / Bouwjaar:	04.06.2018 / 0	Bezichtigingdatum / -plaats:	03.06.2021 ALMERE
Voertuig type:	Personenauto	Voertuig type:	Hatchback
HSN/TSN:	null//null	Auto rookvrij:	nee
Conditie exterieur:	2 - Toestand goed	Conditie interieur:	2 - Toestand goed

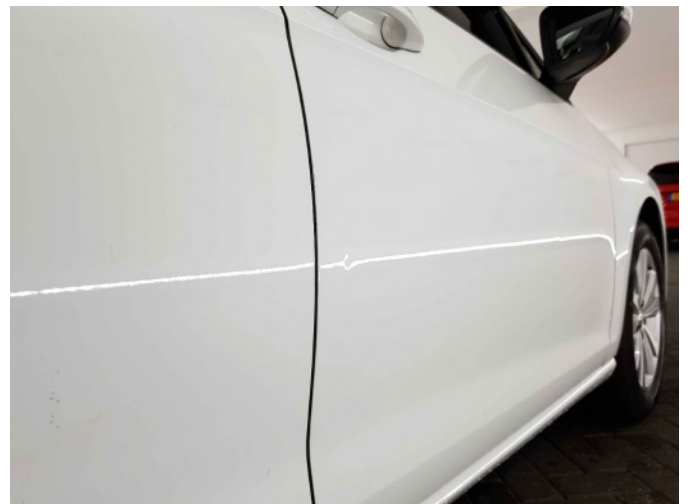
1. Diversen

Gebruikssporen

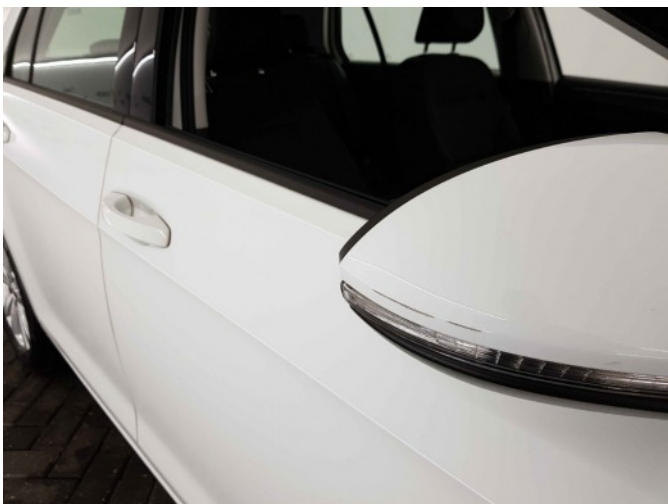
1. Diversen

Gebruikssporen

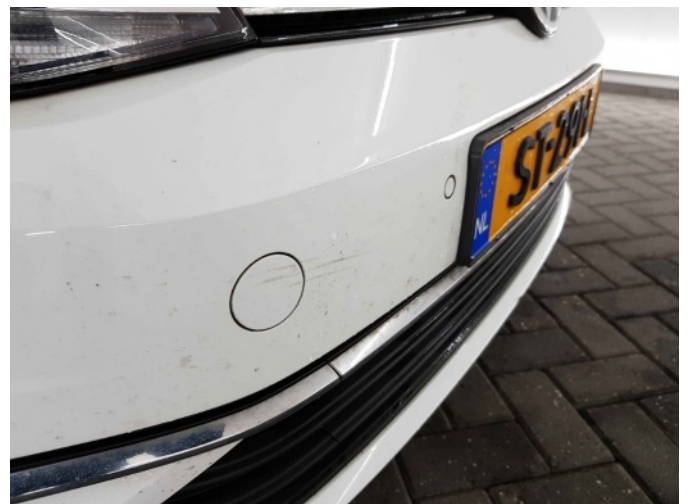
1. Diversen

Gebruikssporen

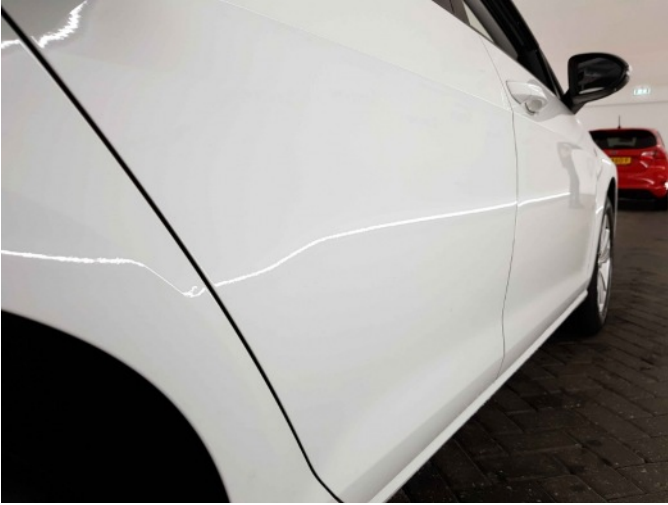
1. Diversen

Gebruikssporen

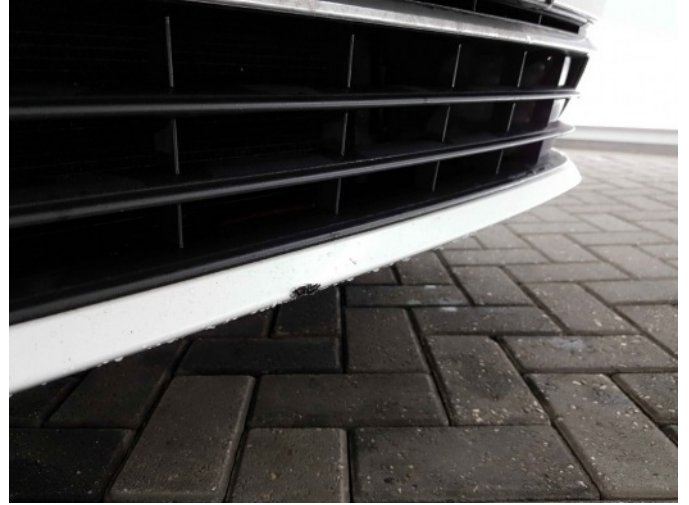
1. Diversen

Gebruikssporen

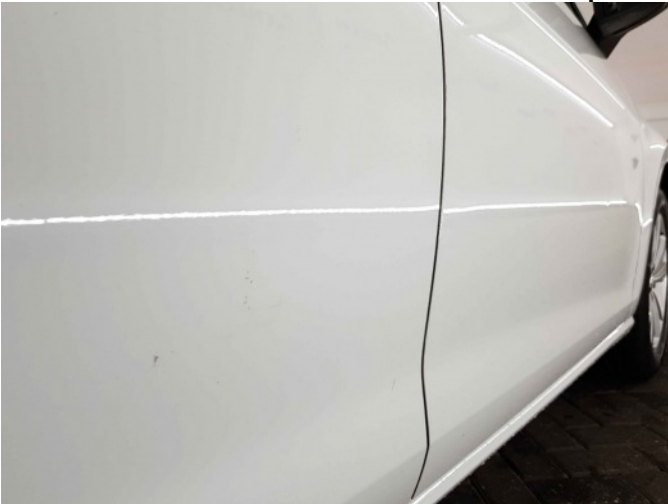
1. Diversen

Gebruikssporen

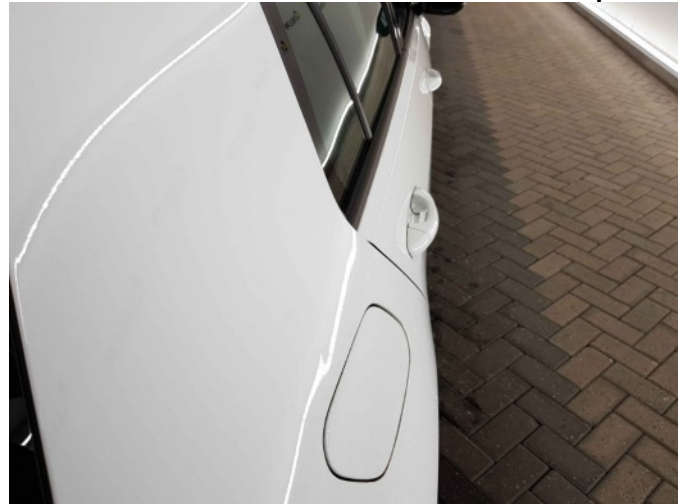
1. Diversen

Gebruikssporen

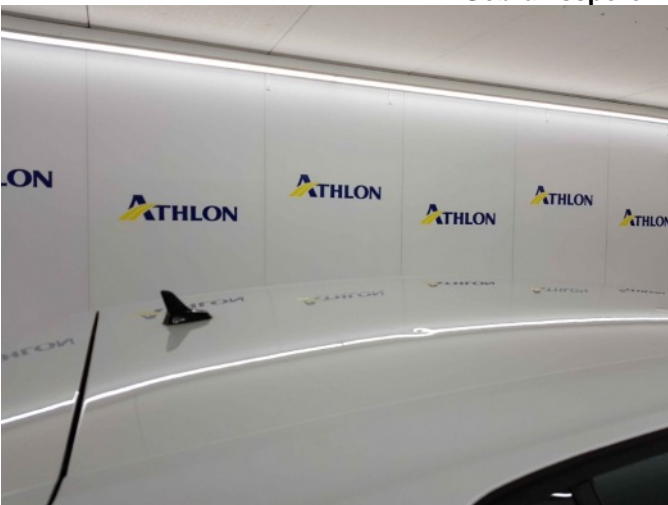
1. Diversen

Gebruikssporen

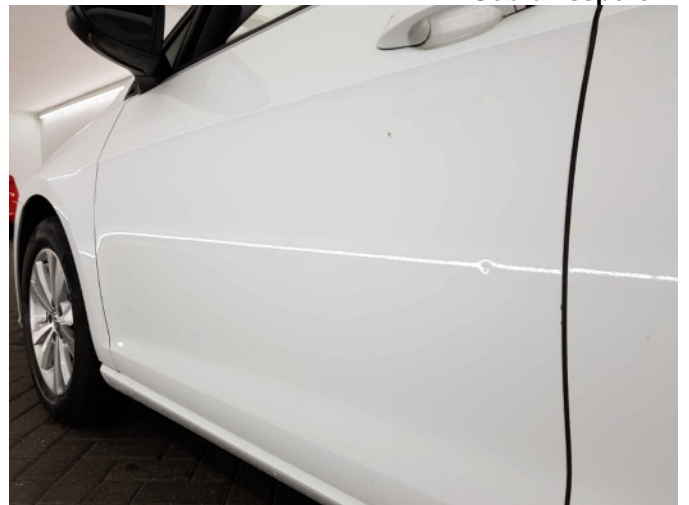
1. Diversen

Gebruikssporen

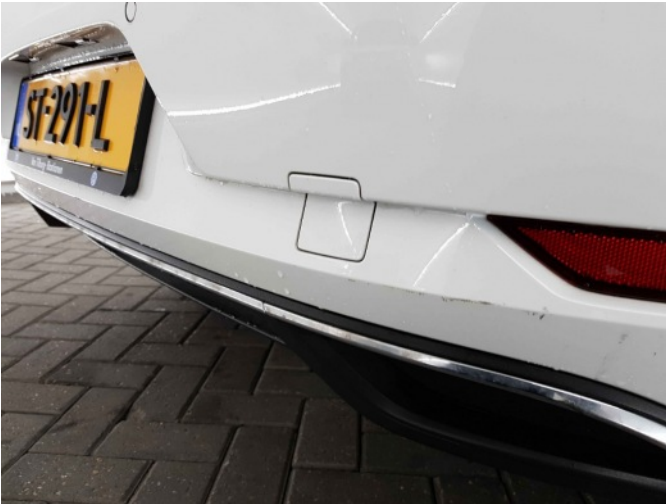
1. Diversen

Gebruikssporen

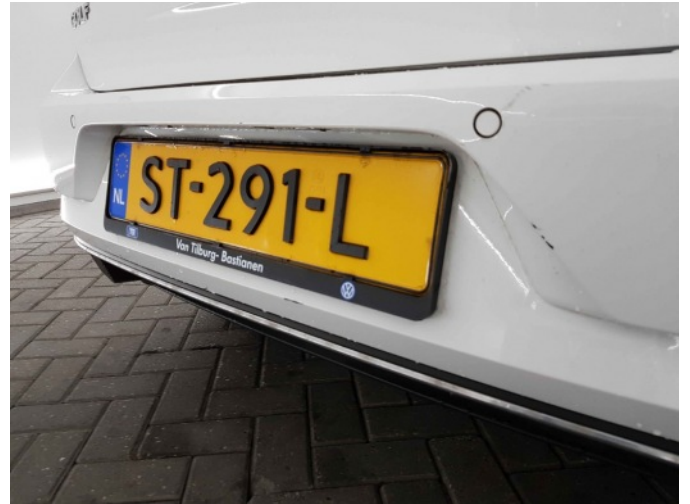
1. Diversen

Gebruikssporen

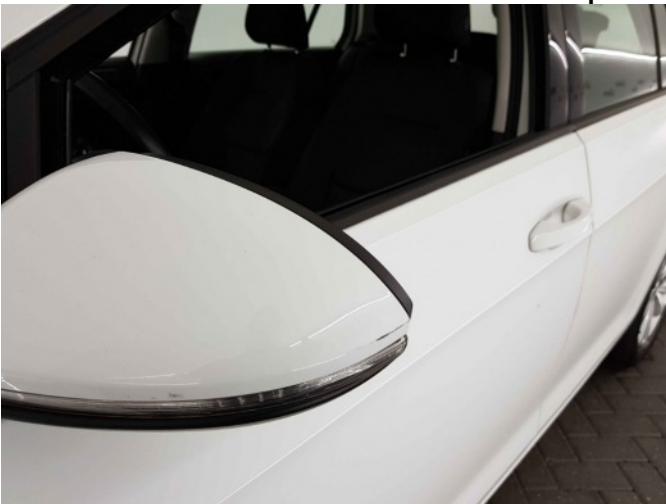
1. Diversen

Gebruikssporen
