**Rapport nummer:** 0000000809149-NL170  
**Inspectie plaats:** ALMERE  
**Bezichtigingdatum:** 03.06.2021  
**Vlag :** JT-058-V

#### Audi A3 Limousine;Sedan;Diesel;Manual;Grey

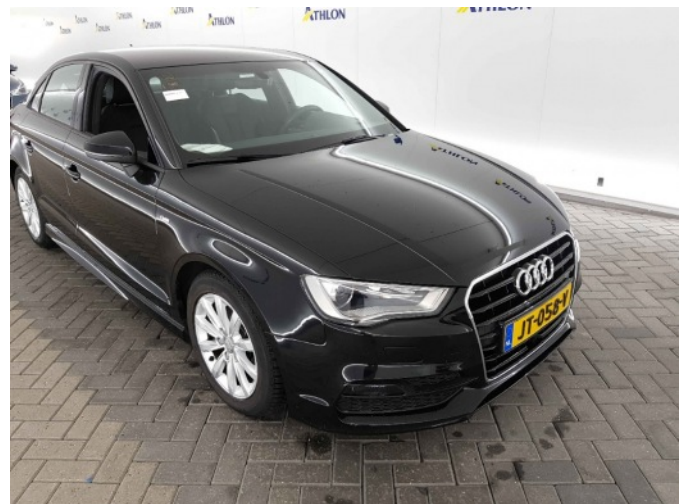
1. Voorbumper

Breuk / barst / scheur

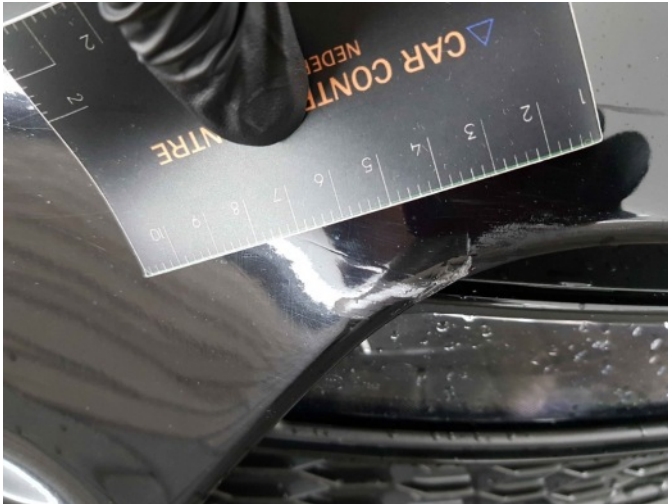
1. Voorbumper

**Breuk / barst / scheur**

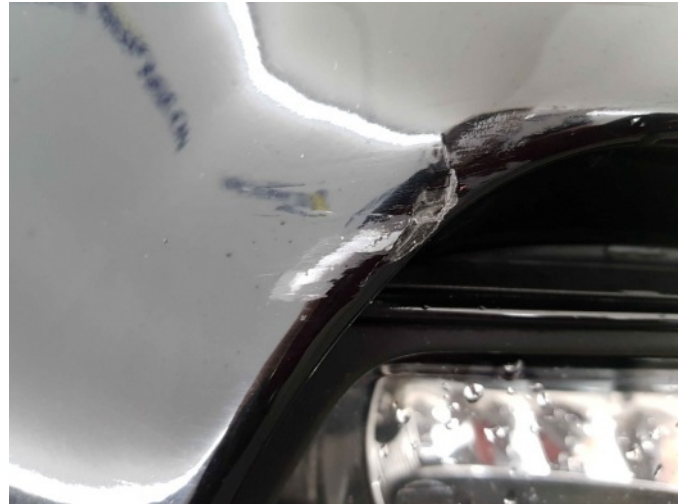
1. Voorbumper

**Breuk / barst / scheur**

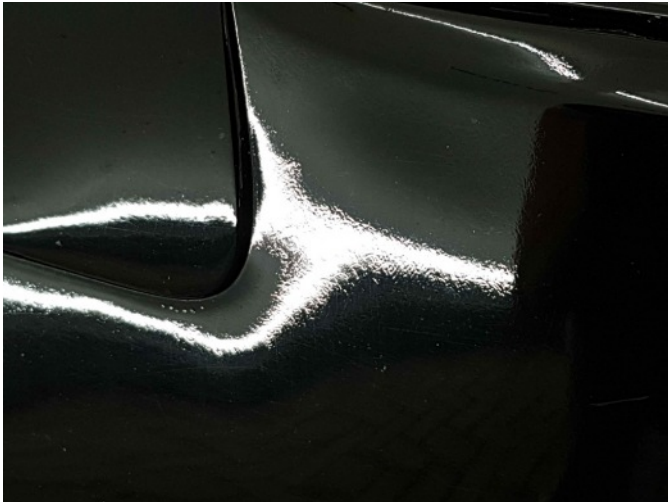
1. Voorbumper

**Breuk / barst / scheur**

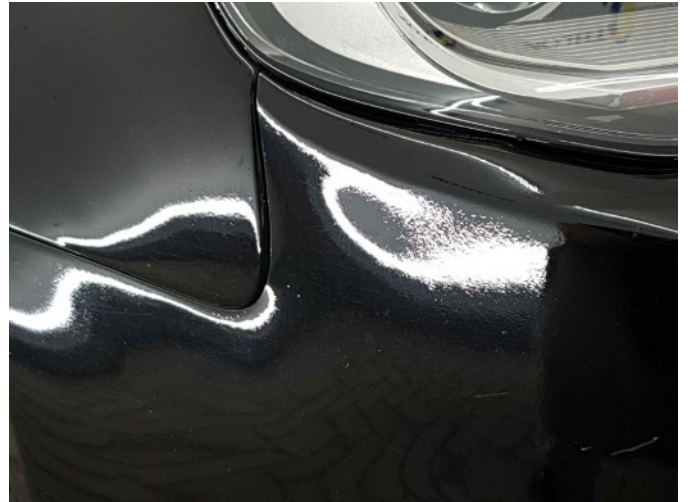
1. Voorbumper

**Breuk / barst / scheur**

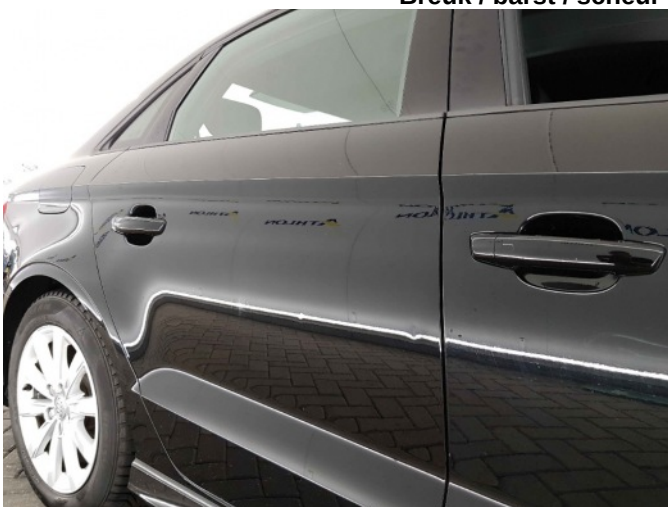
2. Diverse

**Gebruikssporen**

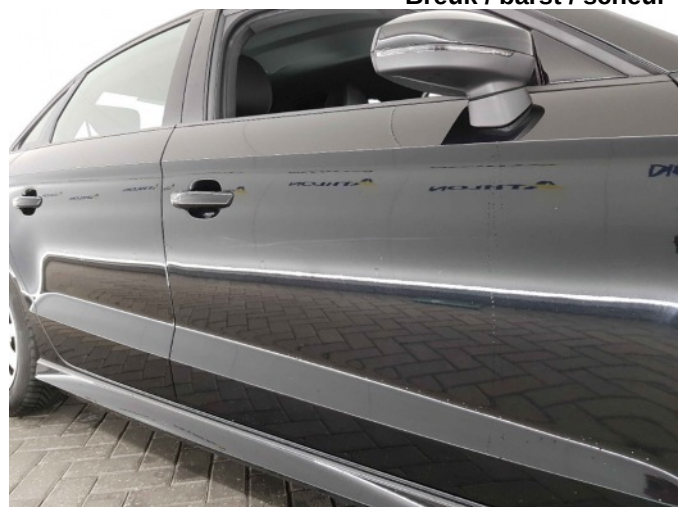
2. Diverse

**Gebruikssporen**

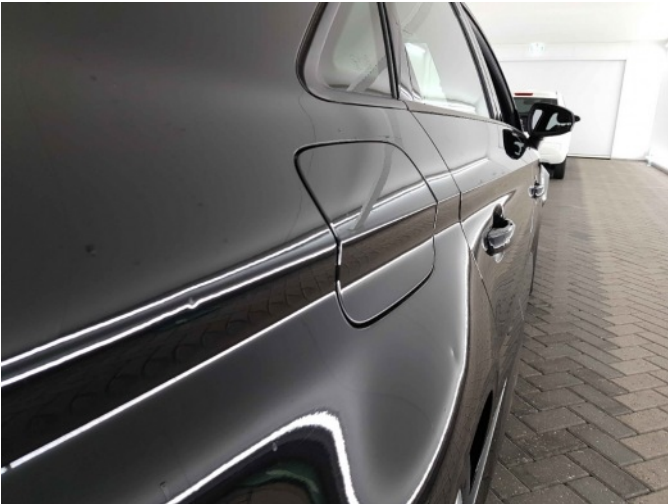
2. Diverse

**Gebruikssporen**

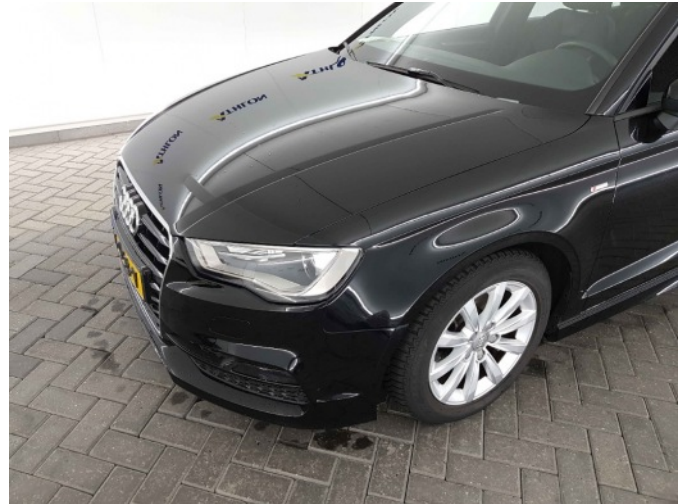
2. Diverse

**Gebruikssporen**

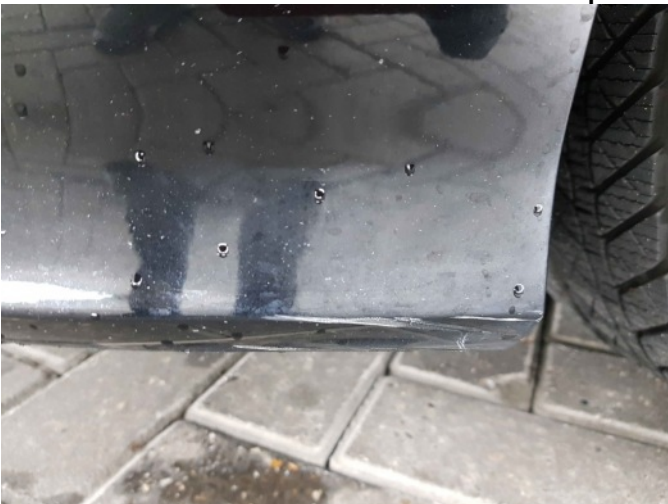
2. Diverse

**Gebruikssporen**
