Rapport nummer: 0000000808045-NL170
Inspectie plaats: ALMERE
Bezichtigingdatum: 02.06.2021
Vlag : PF-239-K

Peugeot 3008;Terreinwagen;Diesel;Automatic;White

VIN:	VF3MCBHZWHS160221	Kilometerstand afgelezen:	164772 km
Eerste registratie / Bouwjaar:	28.06.2017 / 0	Bezichtigingdatum / -plaats:	02.06.2021 ALMERE
Voertuig type:	SUV	Voertuig type:	Hatchback
HSN/TSN:	null//null	Auto rookvrij:	ja
Conditie exterieur:	2 - Toestand goed	Conditie interieur:	2 - Toestand goed

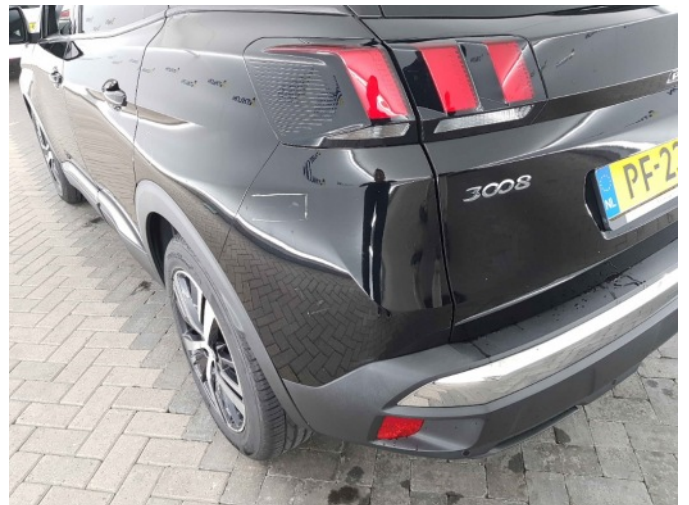
1. Achterbumper

- 1.) Achterbumper | Krassen
- 2.) diversen | Gebruikssporen

Krassen

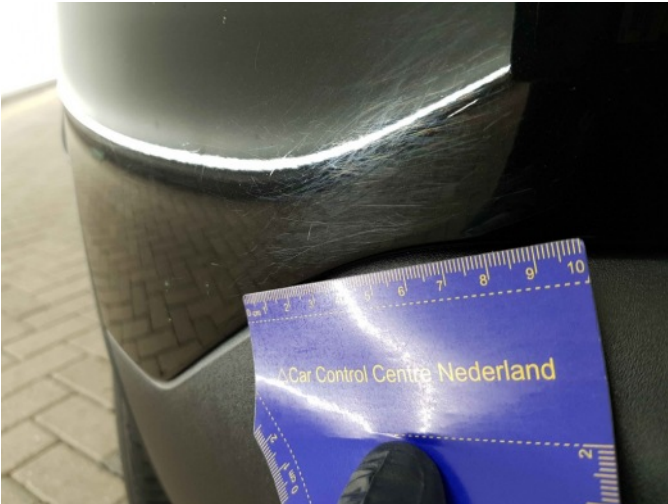
1. Achterbumper

Krassen

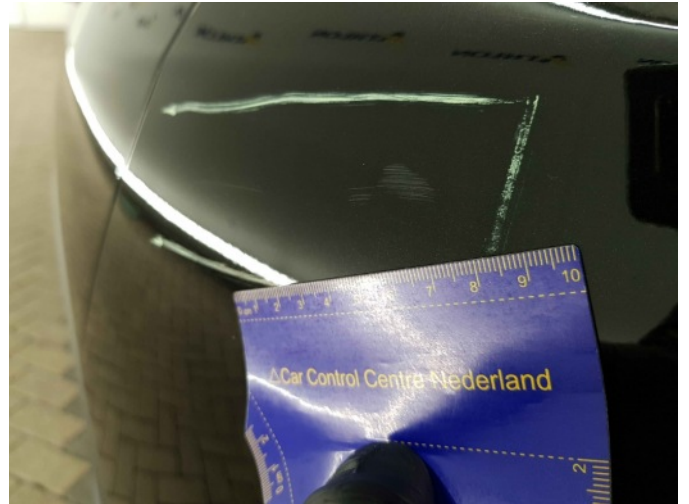
1. Achterbumper

Krassen

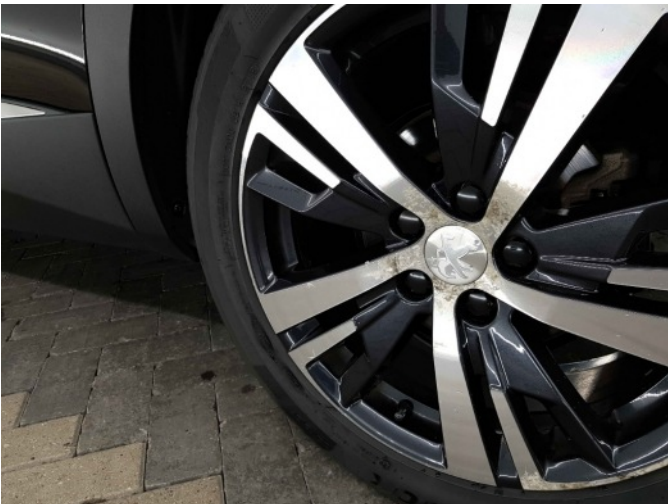
2. diversen

Gebruikssporen

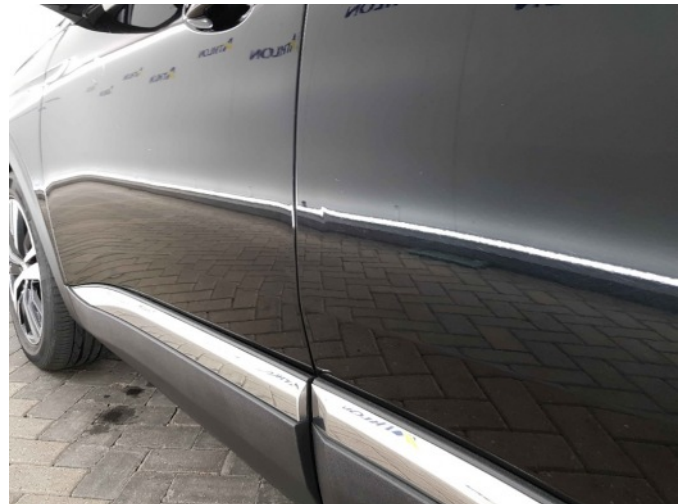
2. diversen

Gebruikssporen

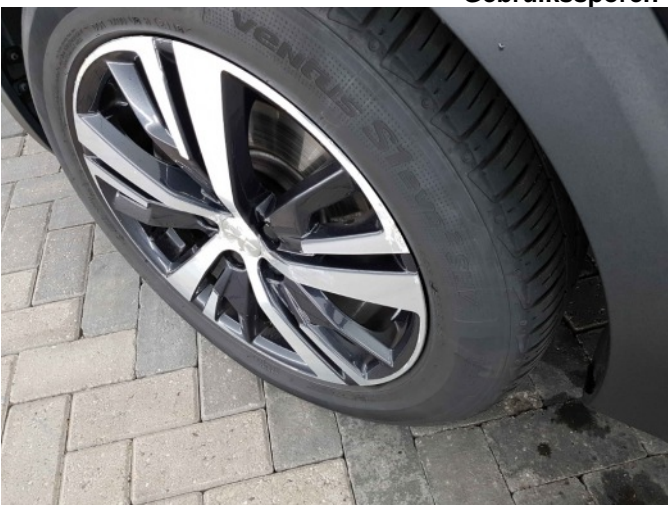
2. diversen

Gebruikssporen

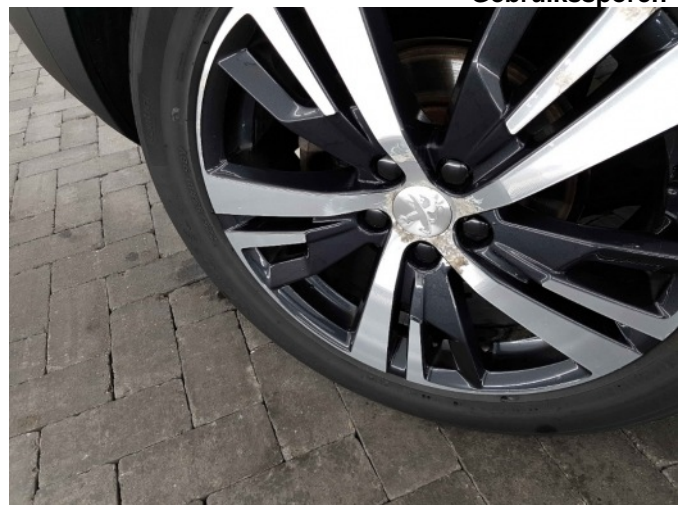
2. diversen

Gebruikssporen
