Rapport nummer: 0000000767239-NL170
Inspectie plaats: ALMERE
Bezichtigingdatum: 18.02.2021
Vlag : NH-167-P

Opel Astra; Hatchback; Petrol; Manual; Black

VIN:	W0LBD6EA4HG084312	Kilometerstand afgelezen:	52900 km
Eerste registratie / Bouwjaar:	02.02.2017 / 0	Bezichtigingdatum / -plaats:	18.02.2021 ALMERE
Voertuig type:		Voertuig type:	
HSN/TSN:	null//null	Auto rookvrij:	ja
Conditie exterieur:	2 - Toestand goed	Conditie interieur:	2 - Toestand goed

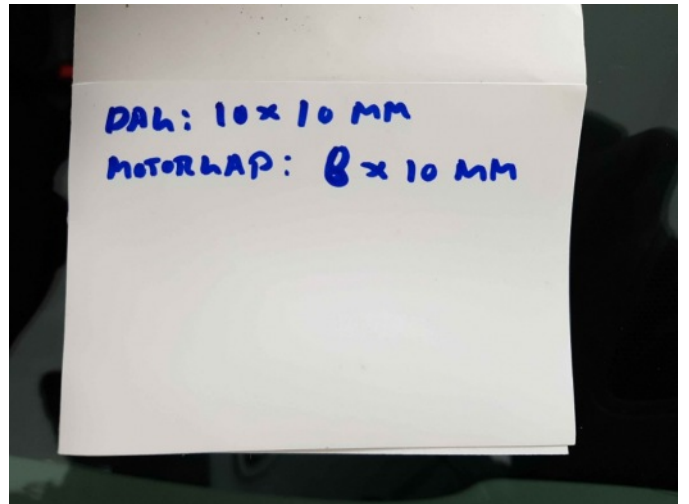
1. Dak

Deuk/Deuken

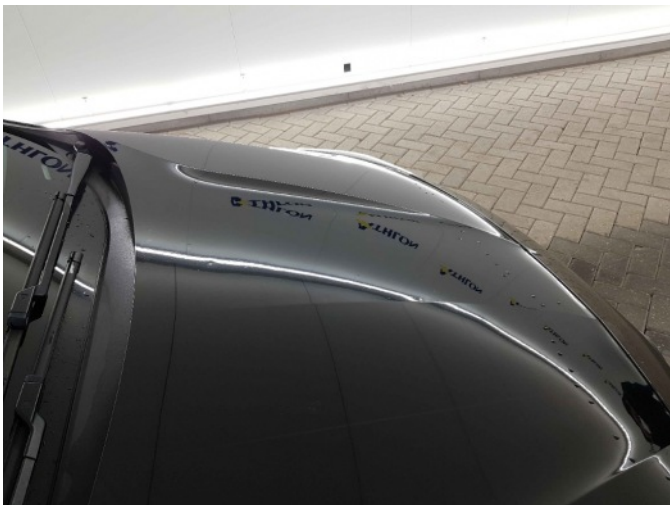
1. Dak

Deuk/Deuken

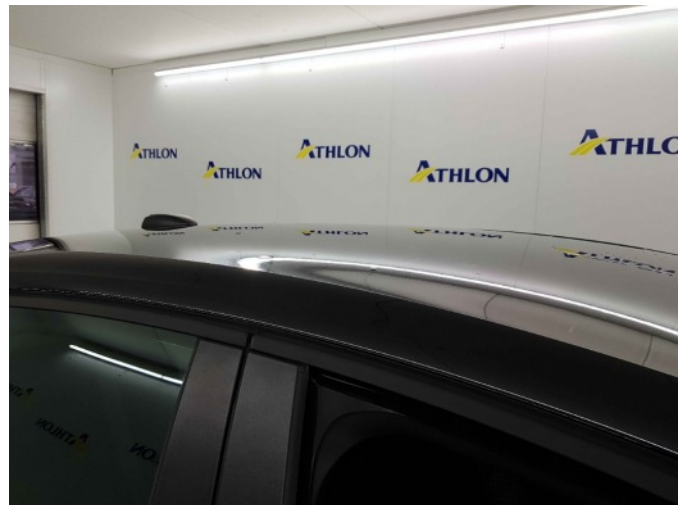
1. Dak

Deuk/Deuken

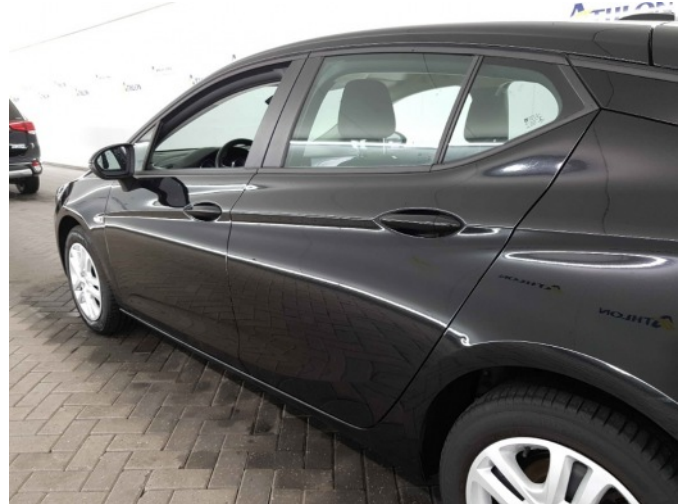
2. Diverse

Deuk/Deuken

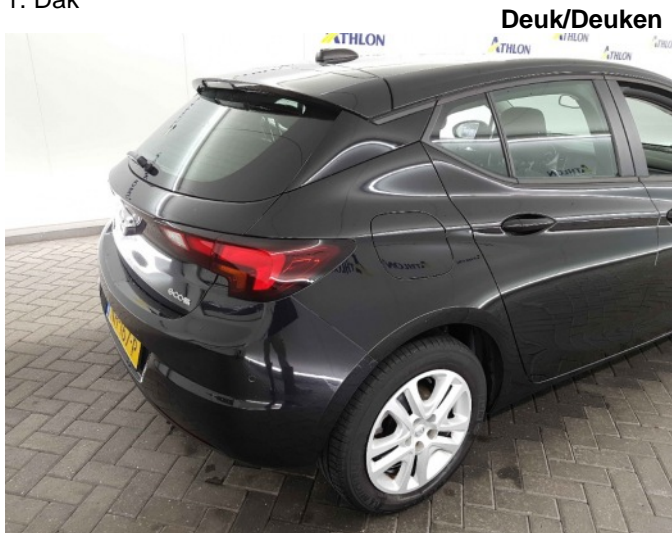
2. Diverse

Gebruikssporen

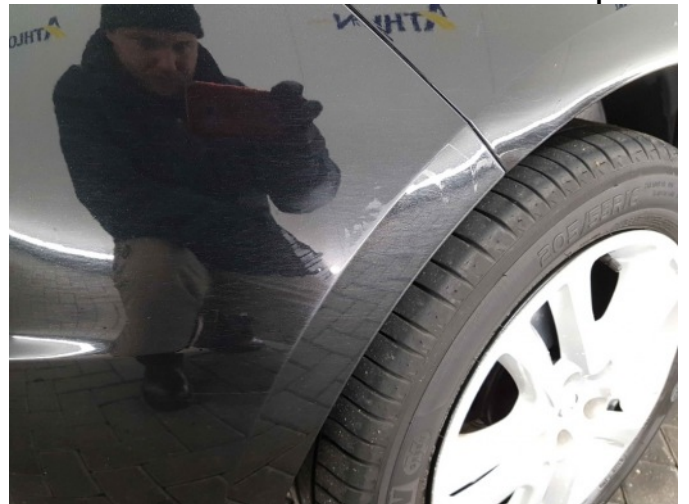
2. Diverse

Gebruikssporen

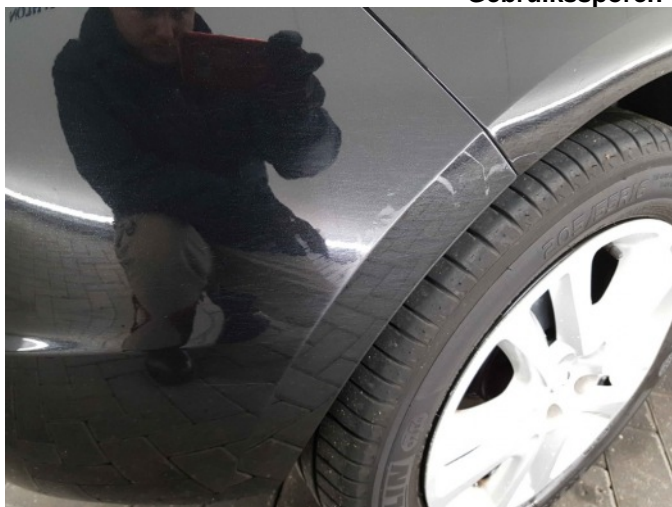
2. Diverse

Gebruikssporen
