**Rapport nummer:** 0000000809272-NL170  
**Inspectie plaats:** ALMERE  
**Bezichtigingdatum:** 03.06.2021  
**Vlag :** KP-473-V

##### Audi A3 Sportback;Hatchback;Diesel;Manual;

| VIN: | <b>WAUZZZ8V1HA016888</b> | Kilometerstand afgelezen: | <b>177986 km</b> |

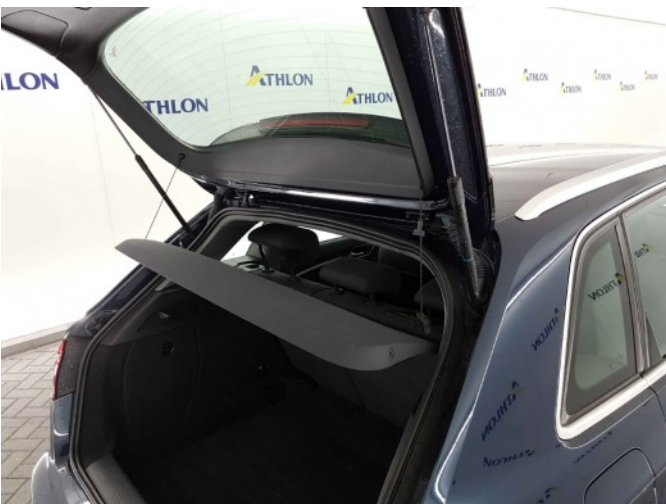
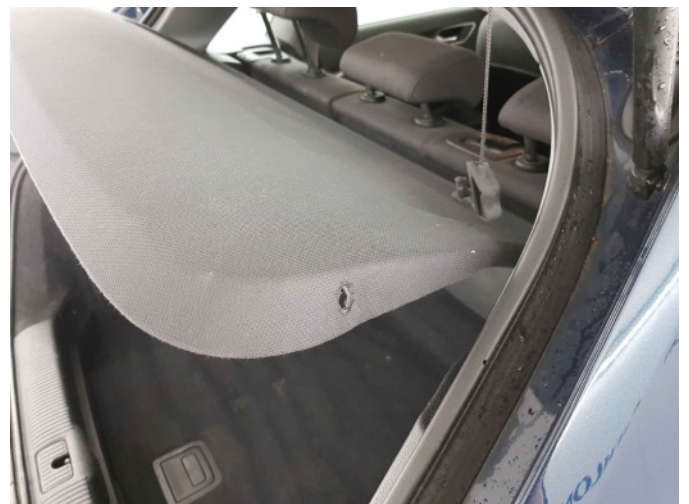
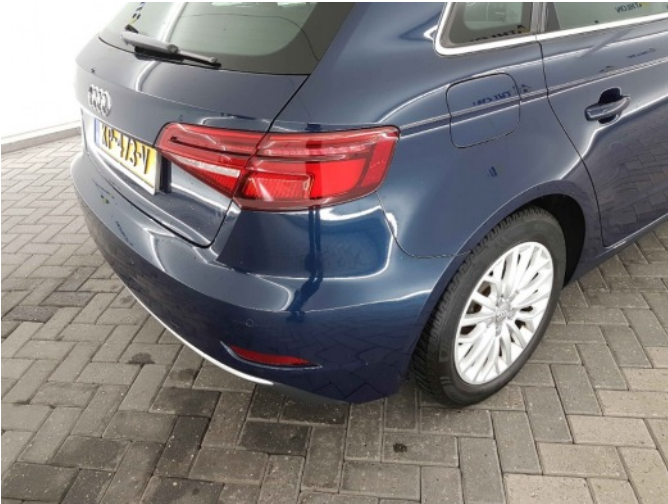
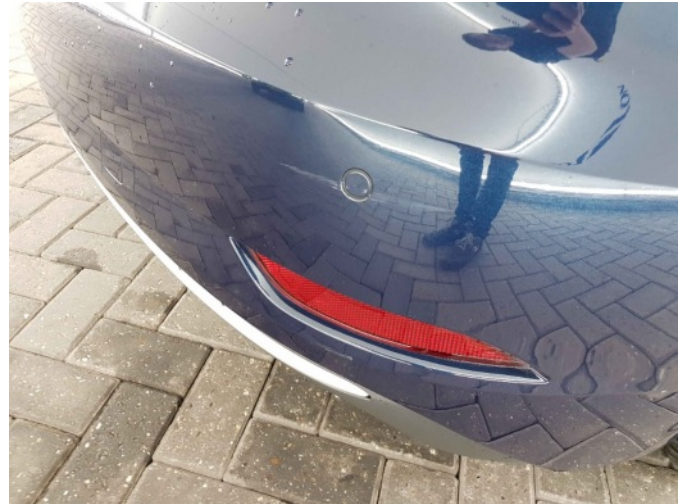
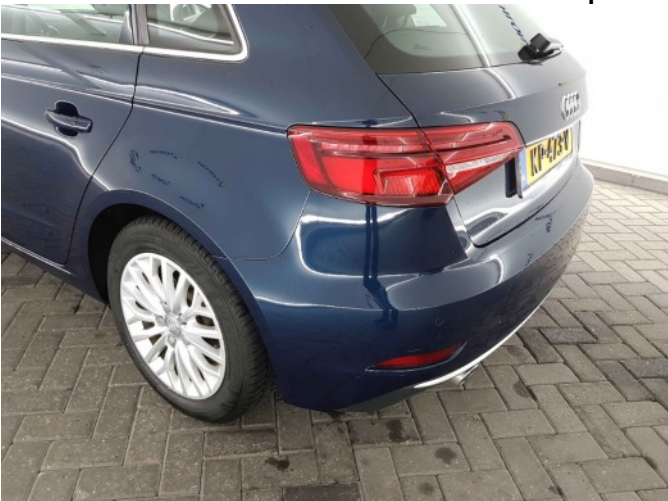
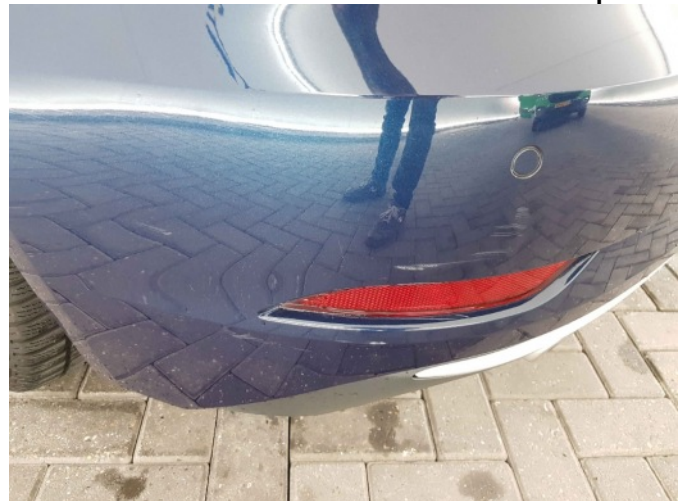
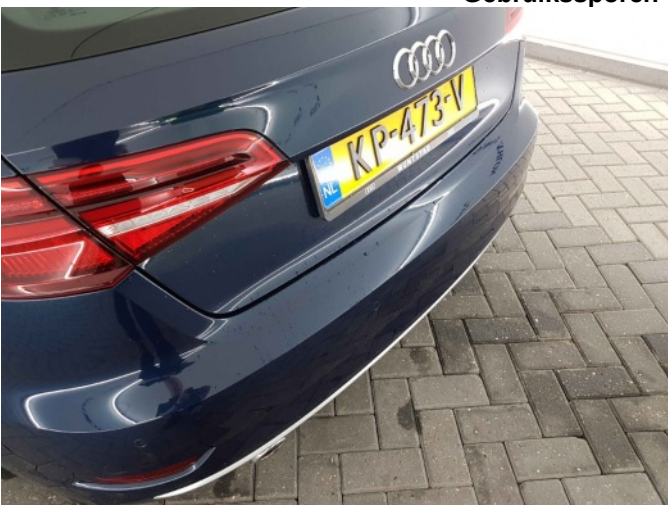
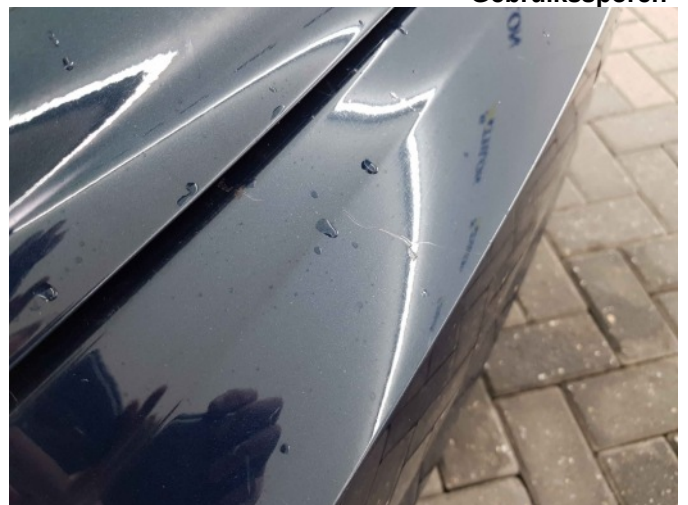
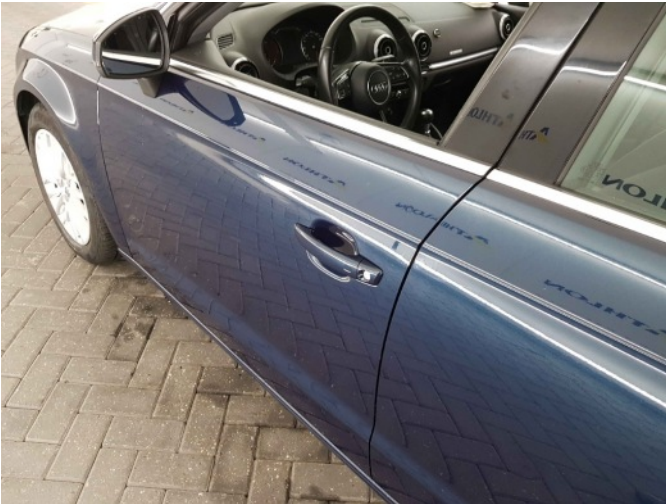
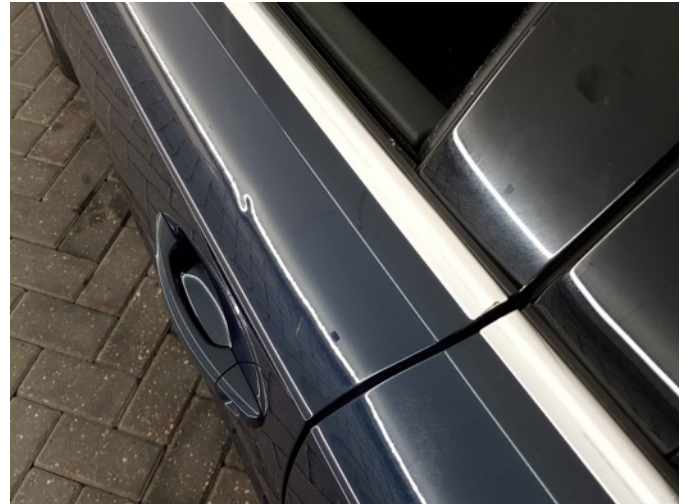
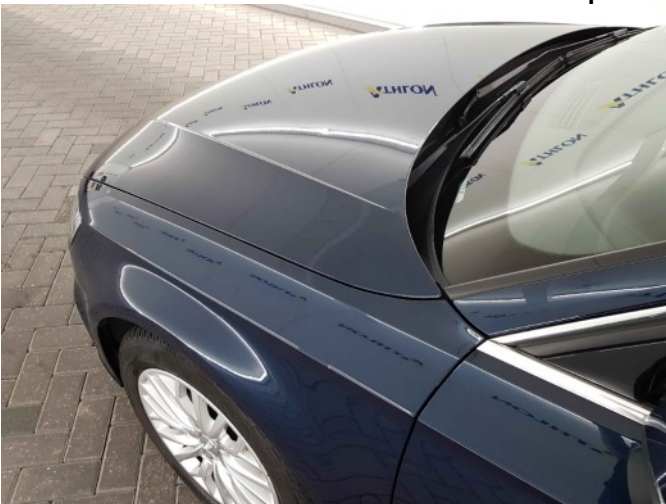
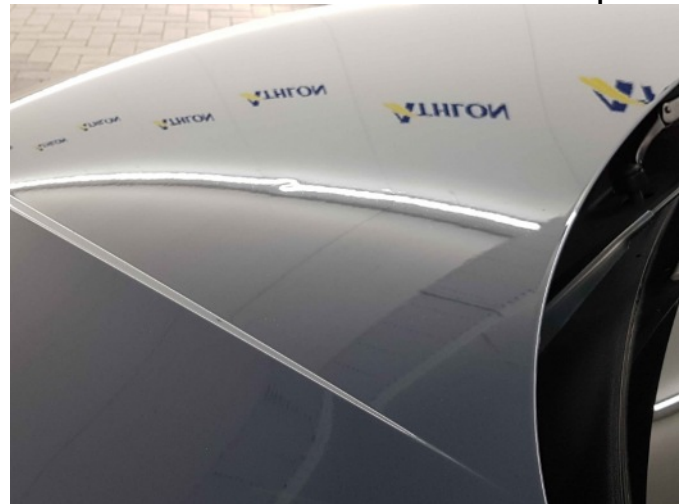
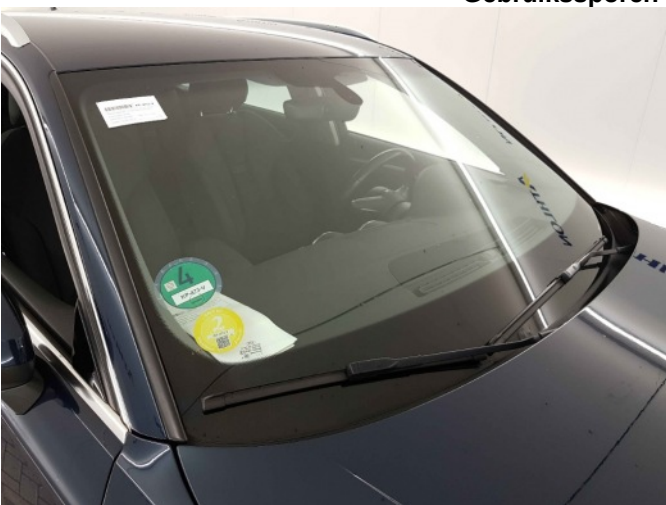
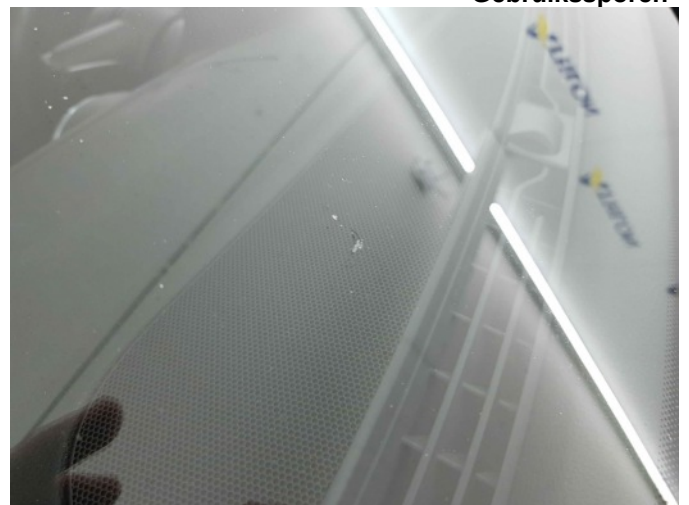
#### 1.) Diverse | Gebruikssporen

Vloeistof lekkage : in orde; Instrumentenpaneel: in orde; Remssysteem: in orde; Koppeling: in orde; Motor: in orde;  
 Veersysteem: in orde; Stuurinrichting: in orde; Transmissie: in orde; Conditie interieur: 2 - Toestand goed;
