**Rapport nummer:** 0000000809153-NL170  
**Inspectie plaats:** ALMERE  
**Bezichtigingdatum:** 03.06.2021  
**Vlag :** KZ-457-H

##### BMW 1 Serie;Hatchback;Petrol;Automatic;Black

fotografisch verslag

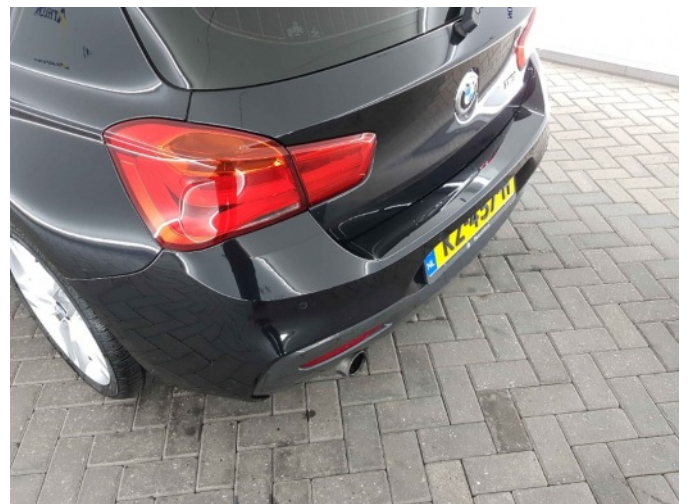
1. Diverse

Gebruikssporen

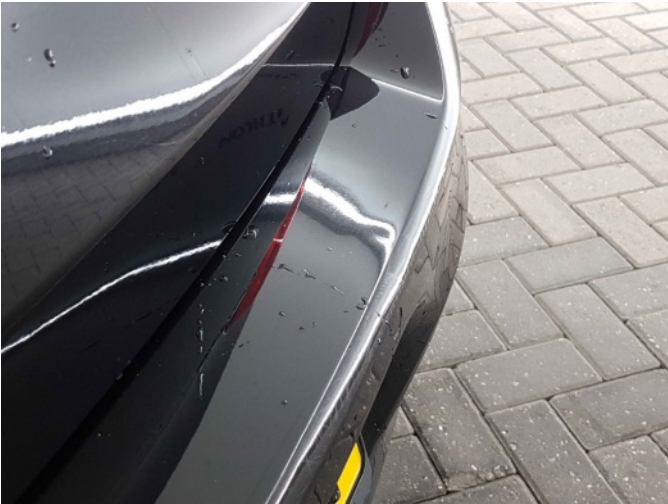
1. Diverse

**Gebruikssporen**

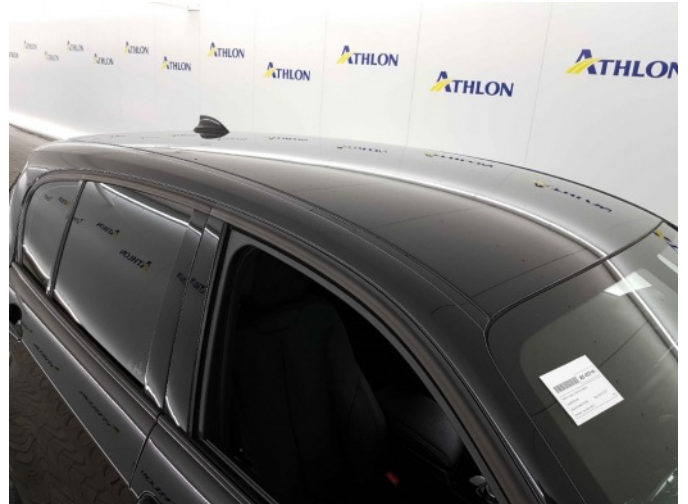
1. Diverse

**Gebruikssporen**

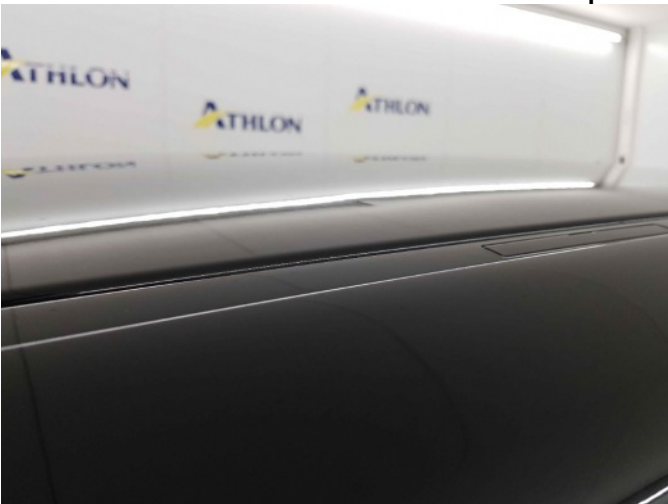
1. Diverse

**Gebruikssporen**
