**Rapport nummer:** 0000000808292-NL170  
**Inspectie plaats:** ALMERE  
**Bezichtigingdatum:** 02.06.2021  
**Vlag :** JP-840-X

##### Opel Astra Sports Tourer; Hatchback; Diesel; Manual;

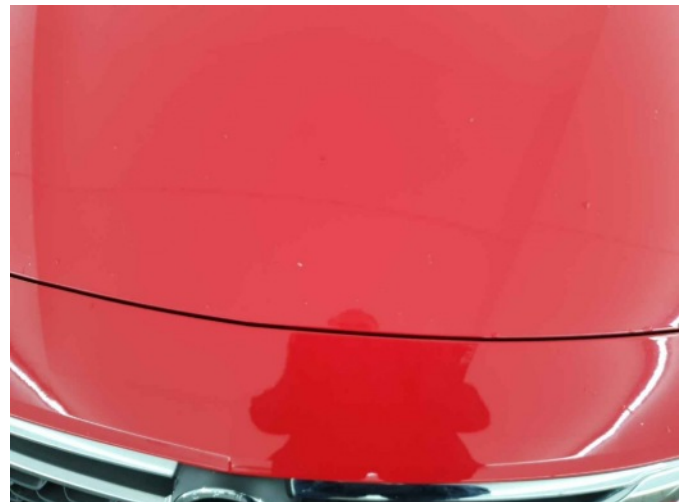
1. diverse

Gebruikssporen

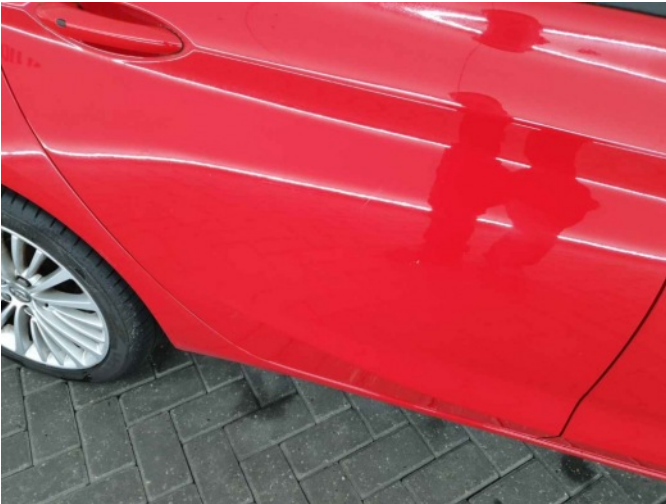
1. diverse

**Gebruikssporen**

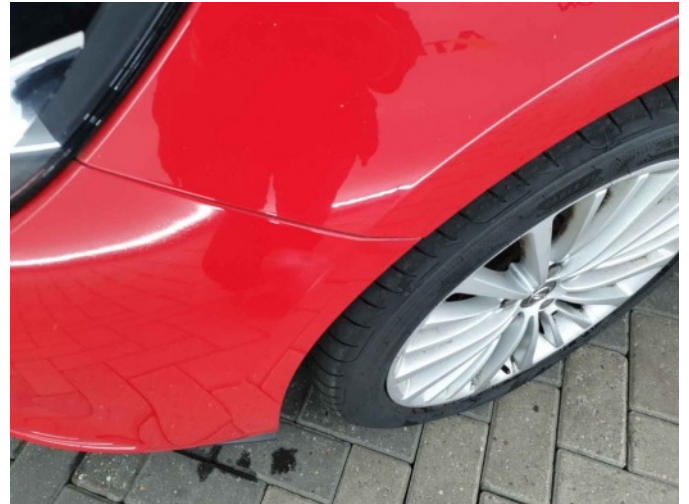
1. diverse

**Gebruikssporen**

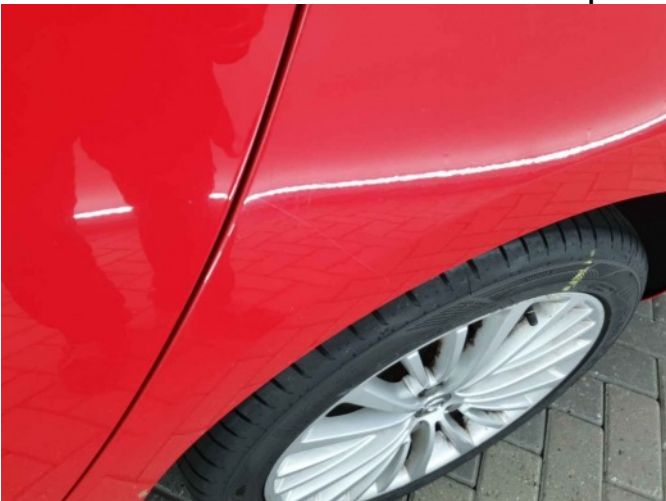
1. diverse

**Gebruikssporen**

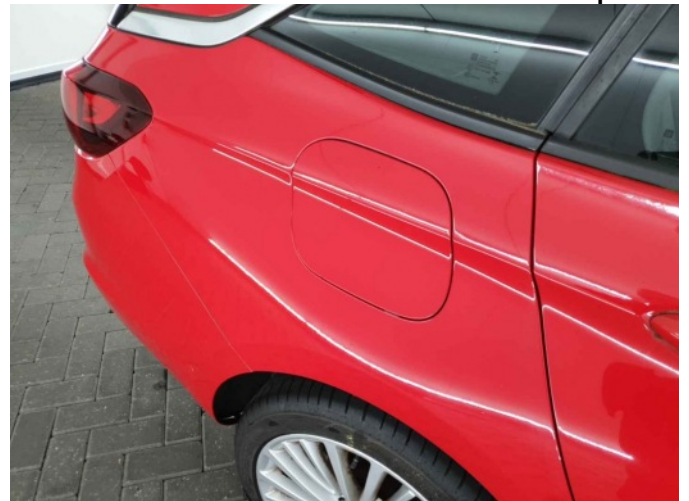
1. diverse

**Gebruikssporen**

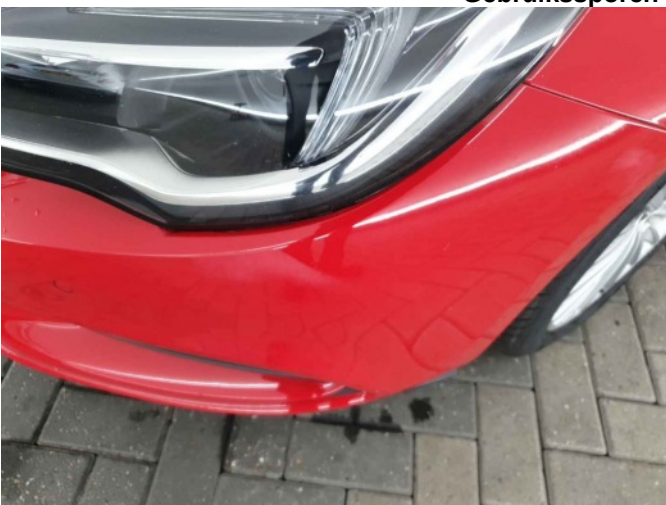
1. diverse

**Gebruikssporen**

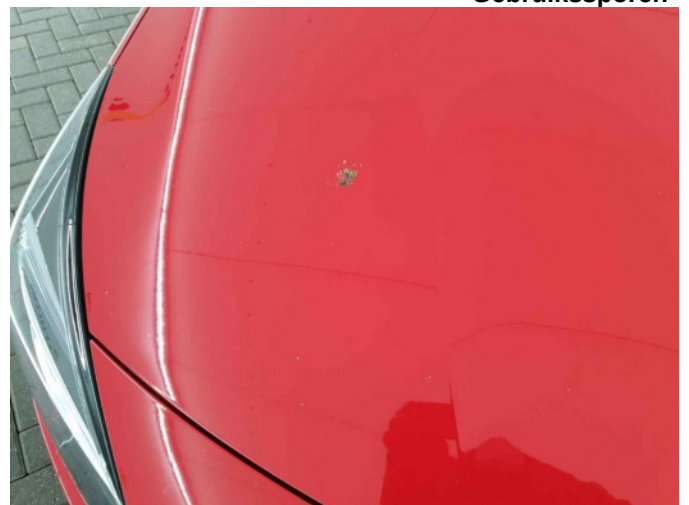
1. diverse

**Gebruikssporen**
