**Rapport nummer:** 0000000808300-NL170  
**Inspectie plaats:** ALMERE  
**Bezichtigingdatum:** 02.06.2021  
**Vlag :** KK-228-H

#### Volkswagen Passat Variant;Hatchback;Diesel;Automatic;Silver

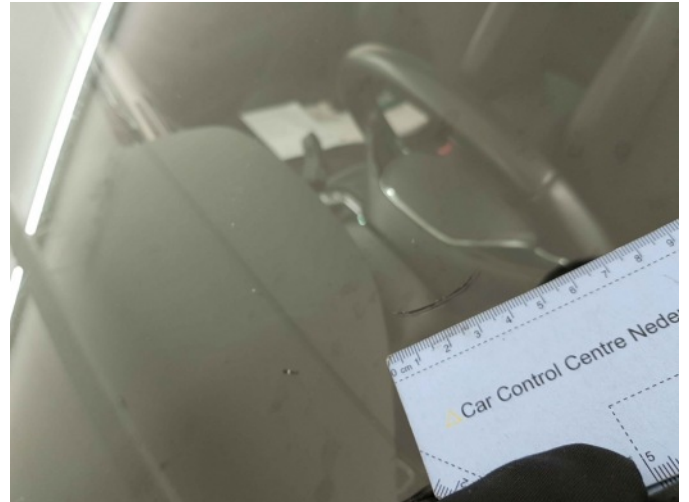
1. Voorruit

**Brek / barst / scheur**

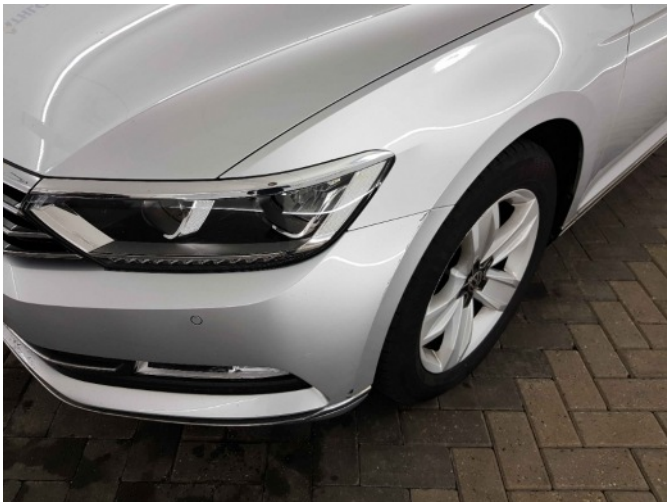
2. Voorbumper

**Krassen**

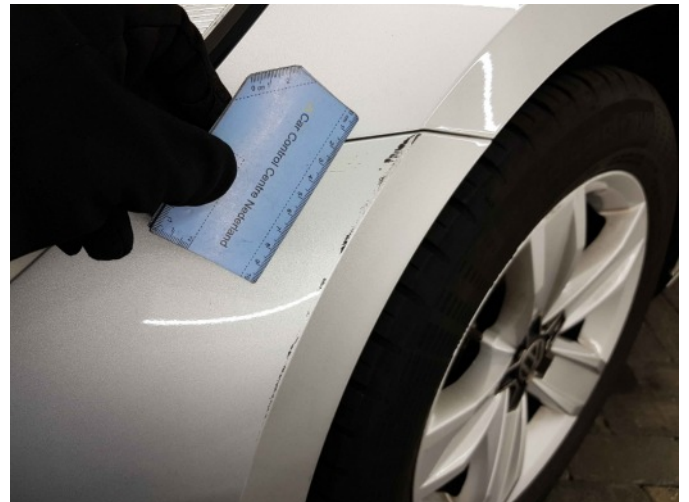
2. Voorbumper

**Krassen**

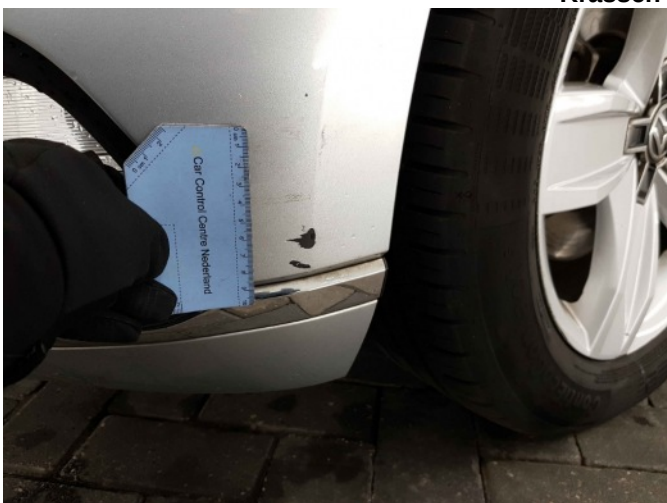
2. Voorbumper

**Krassen**

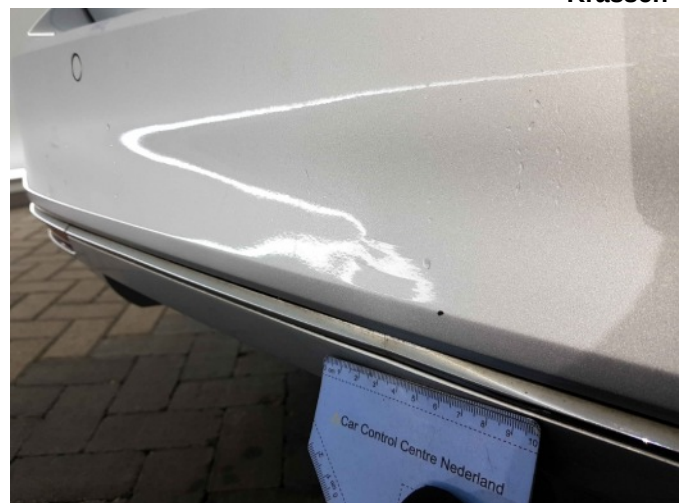
3. Achterbumper

**Deuk/Deuken**

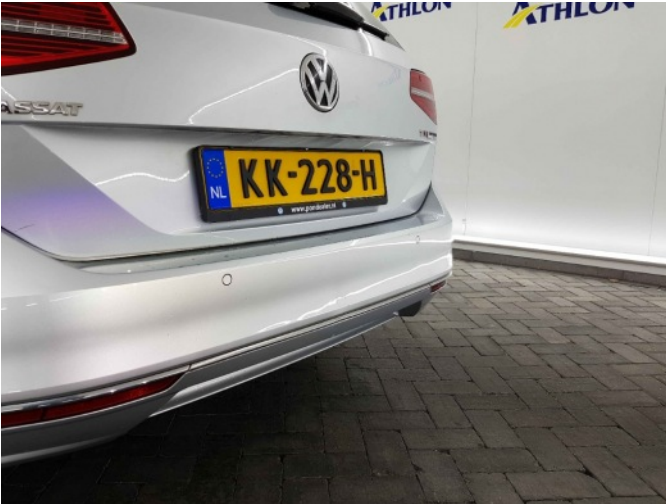
3. Achterbumper

**Deuk/Deuken**

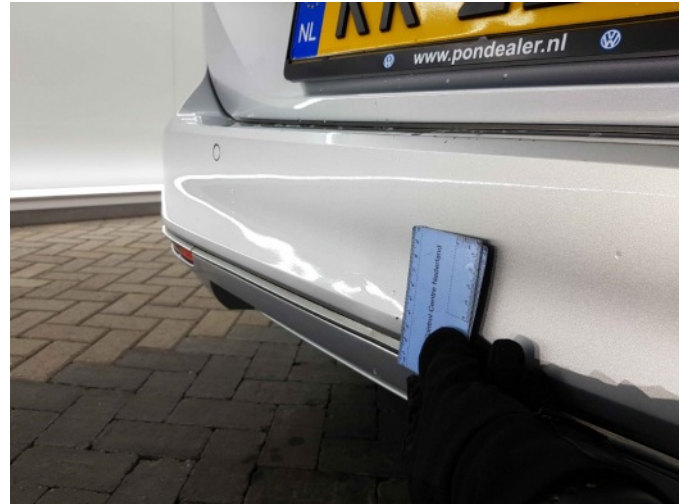
3. Achterbumper

**Deuk/Deuken**

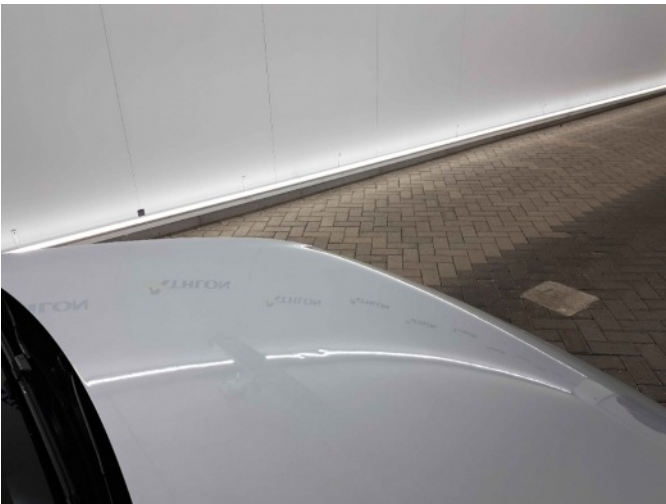
4. Motorkap

**Gebruikssporen**

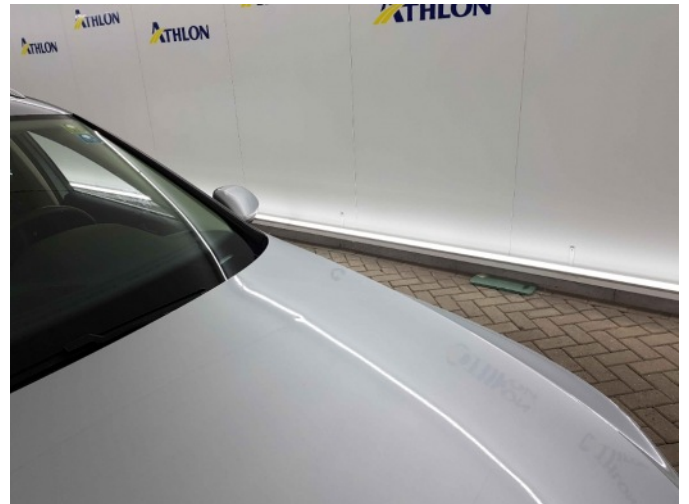
4. Motorkap

**Gebruikssporen**

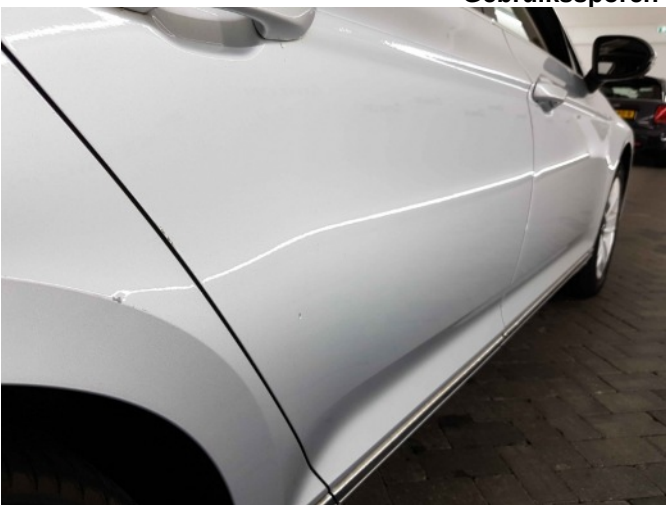
5. Diversen

**Gebruikssporen**
