Rapport nummer: 0000000808303-NL170
Inspectie plaats: ALMERE
Bezichtigingdatum: 02.06.2021
Vlag : NK-537-R

Renault MÃ©gane Estate;Hatchback;Diesel;Manual;Off White

VIN:	VF1RFB00557077848	Kilometerstand afgelezen:	162490 km
Eerste registratie / Bouwjaar:	06.03.2017 / 0	Bezichtigingdatum / -plaats:	02.06.2021 ALMERE
Voertuig type:	Personenauto	Voertuig type:	Stationwagen
HSN/TSN:	null//null	Auto rookvrij:	ja
Conditie exterieur:	3 - Toestand bevredigend	Conditie interieur:	3 - Toestand bevredigend

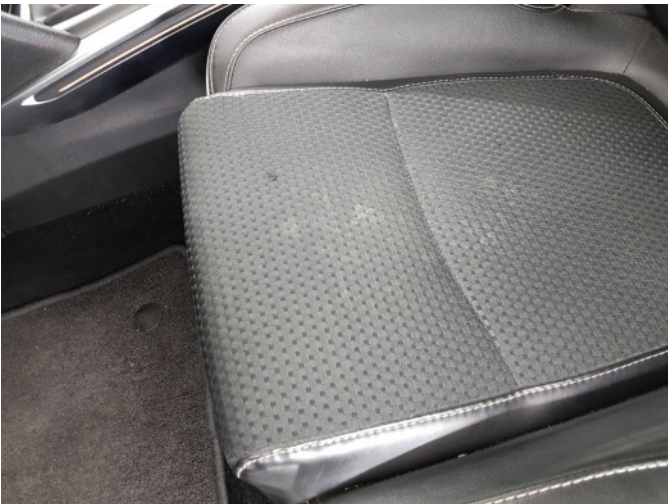
1. diversen

Gebruikssporen

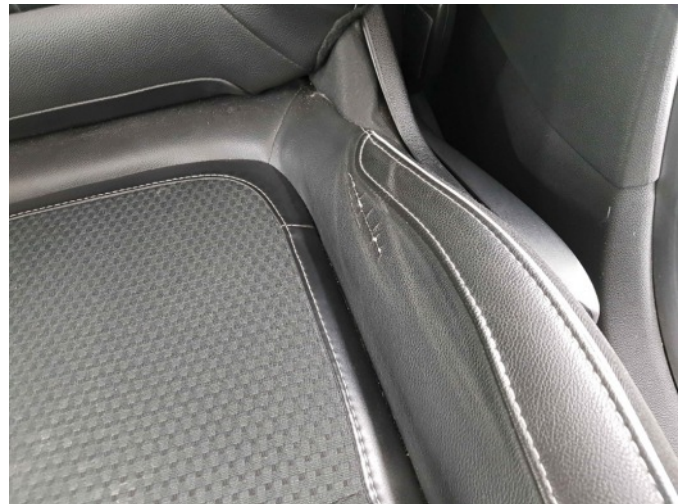
1. diversen

Gebruikssporen

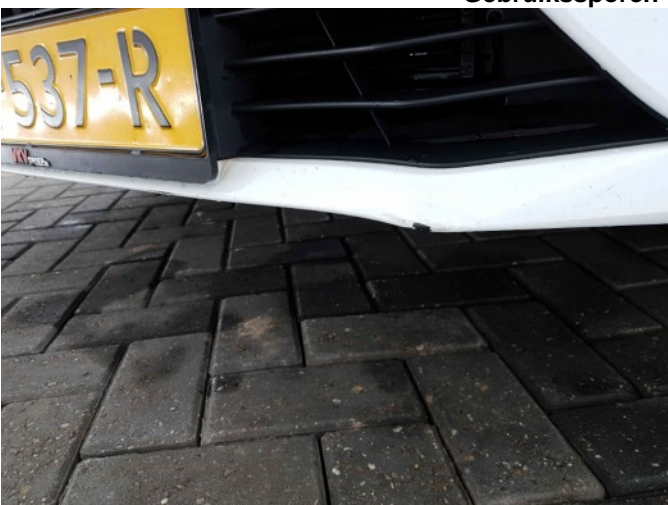
1. diversen

Gebruikssporen

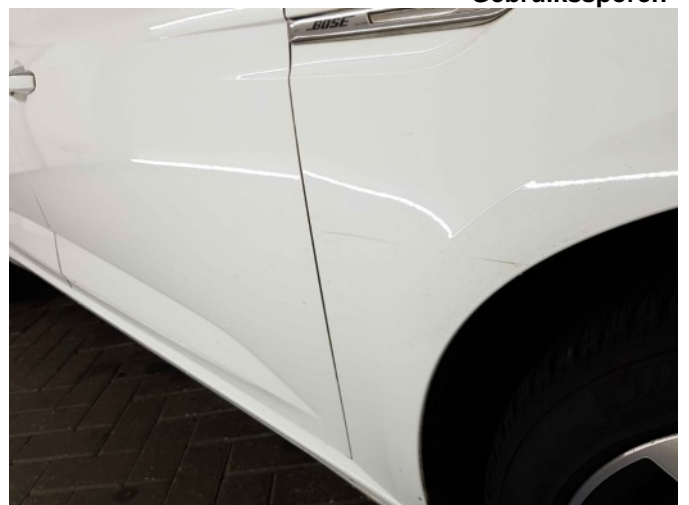
1. diversen

Gebruikssporen
