**Rapport nummer:** 0000000788776-NL170  
**Inspectie plaats:** ALMERE  
**Bezichtigingdatum:** 12.04.2021  
**Vlag :** TP-686-X

**BMW i3;Hatchback;Electric;Automatic;White**

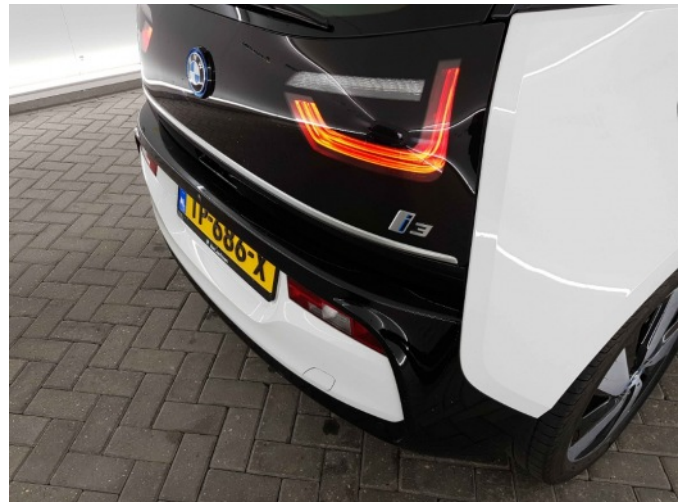
1. Diverse

1.) Diverse | Gebruikssporen

Gebruikssporen

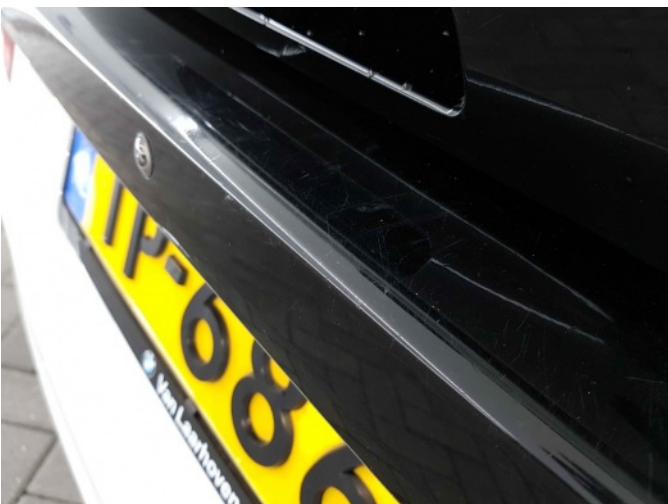
1. Diverse

Gebruikssporen

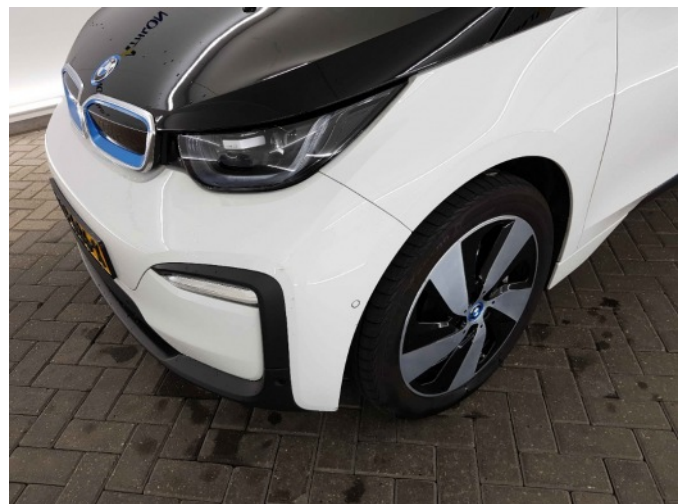
1. Diverse

Gebruikssporen

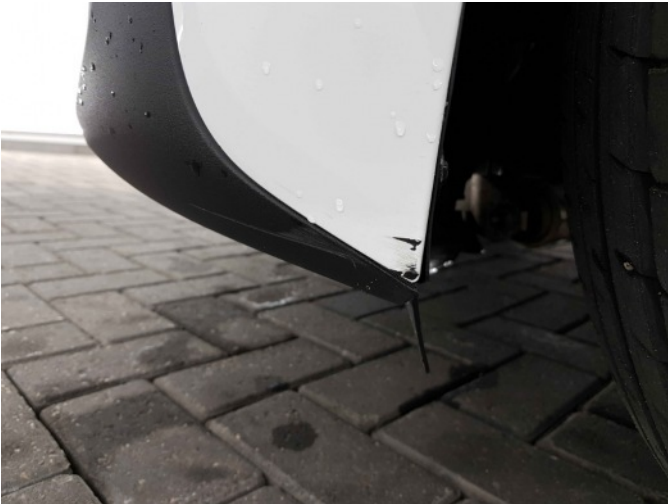
1. Diverse

**Gebruikssporen**
