Rapport nummer: 0000000808629-NL170
Inspectie plaats: ALMERE
Bezichtigingdatum: 03.06.2021
Vlag : KZ-939-T

Skoda Superb Combi; Hatchback; Diesel; Manual; Grey

VIN:	TMBJG9NP6H7041732	Kilometerstand afgelezen:	155234 km
Eerste registratie / Bouwjaar:	28.12.2016 / 0	Bezichtigingdatum / -plaats:	03.06.2021 ALMERE
Voertuig type:	Personenauto	Voertuig type:	Stationwagen
HSN/TSN:	null//null	Auto rookvrij:	ja
Conditie exterieur:	3 - Toestand bevredigend	Conditie interieur:	2 - Toestand goed

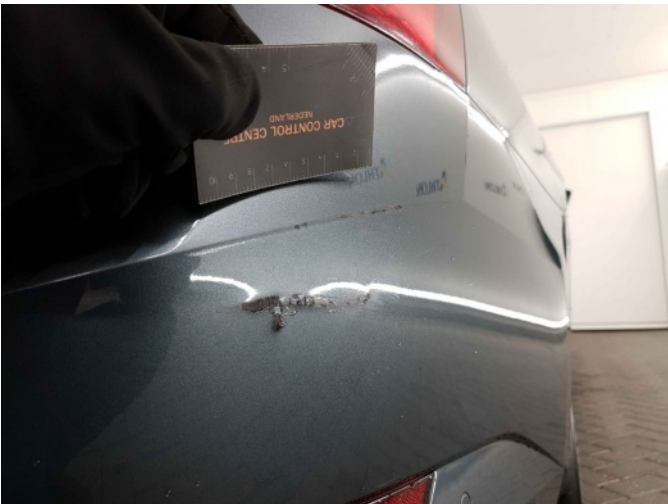
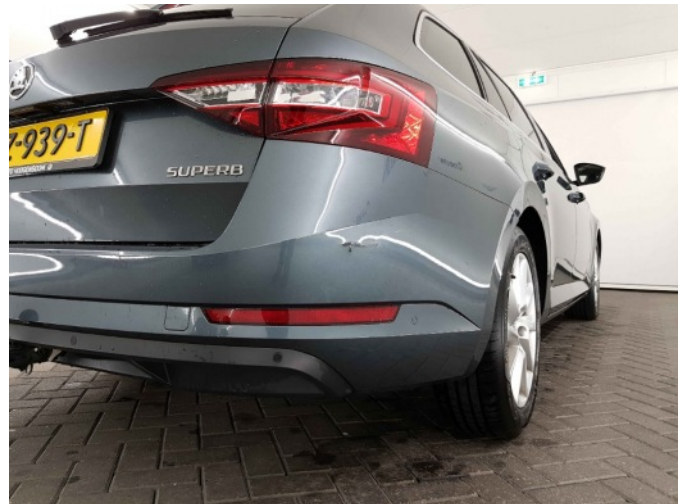
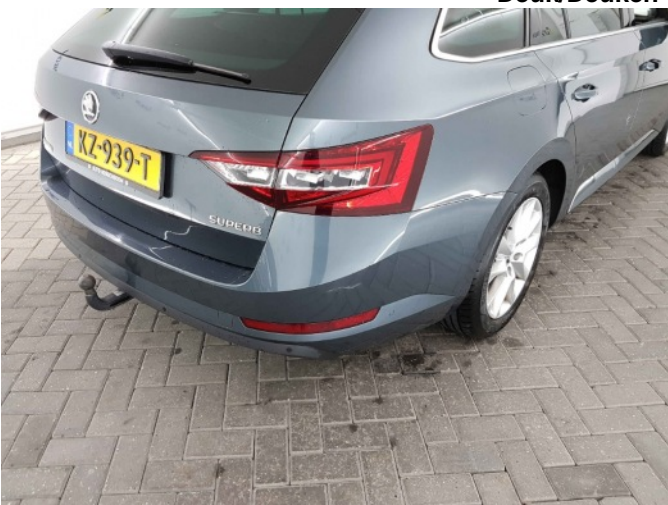
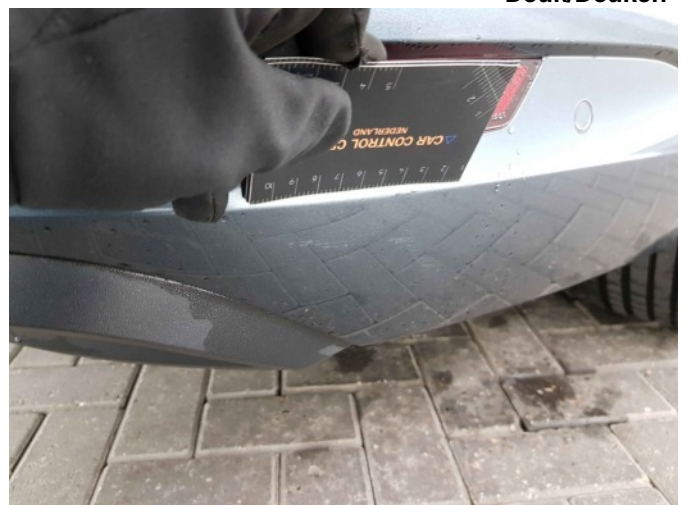
1. Achterbumper

Deuk/Deuken

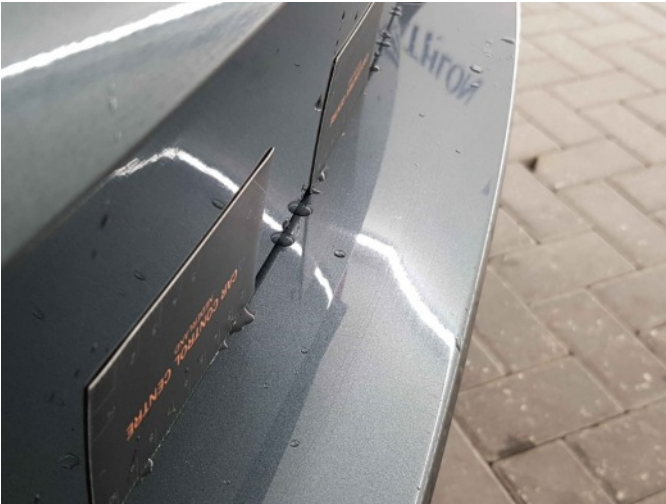
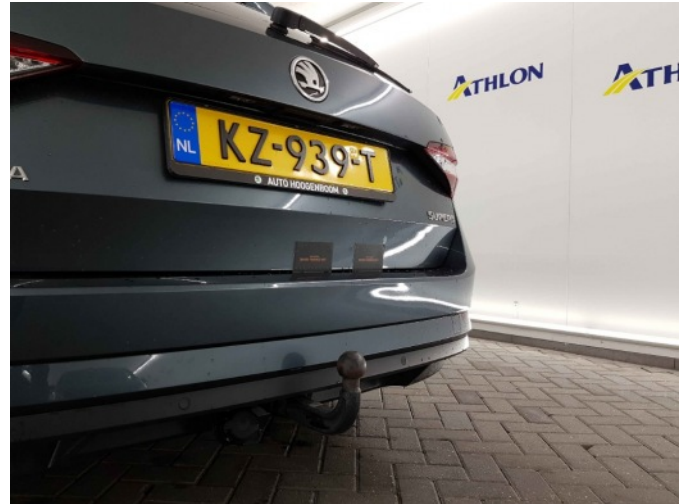
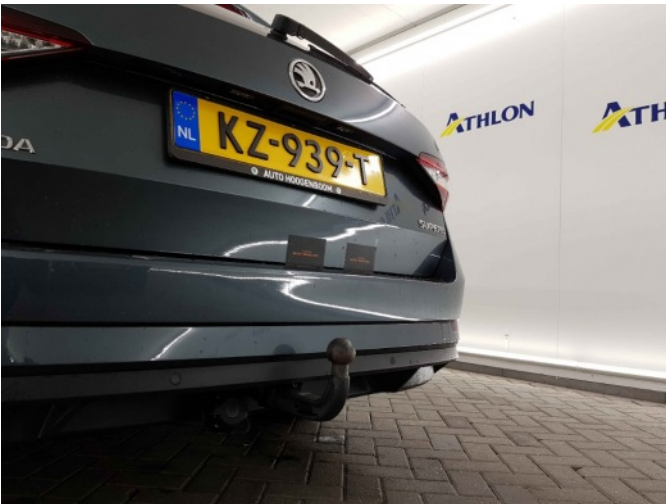
2. Achterbumper

Deuk/Deuken

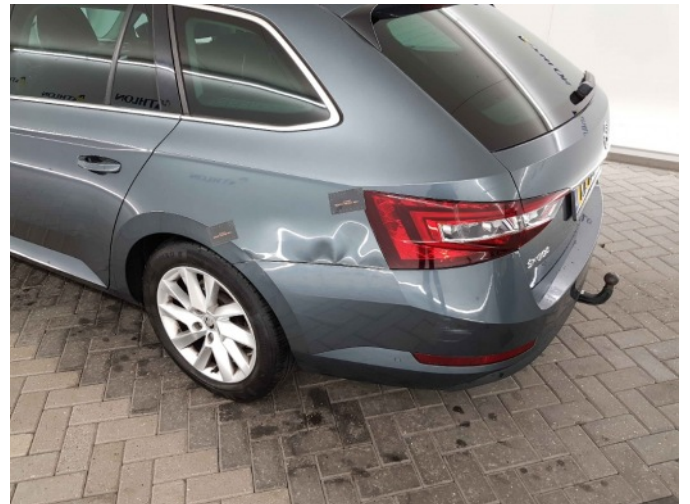
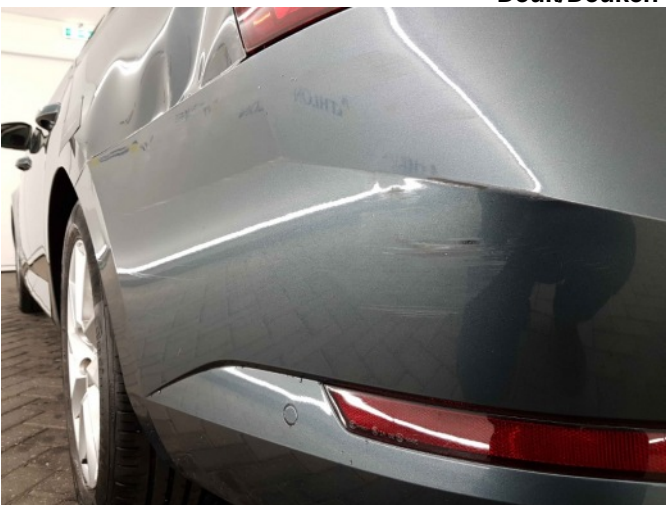
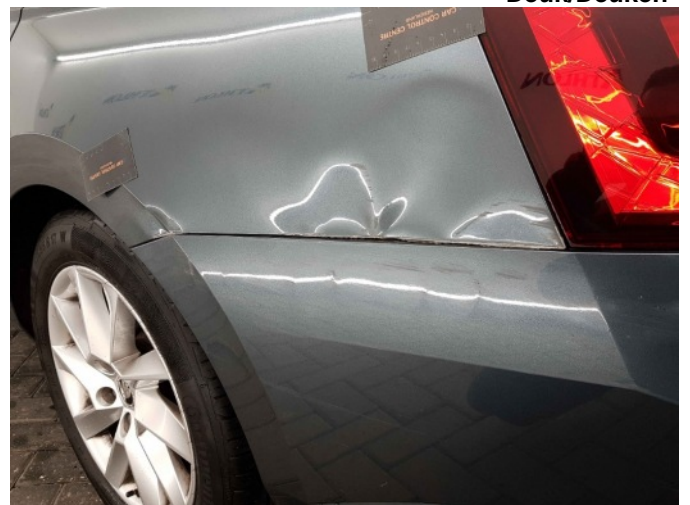
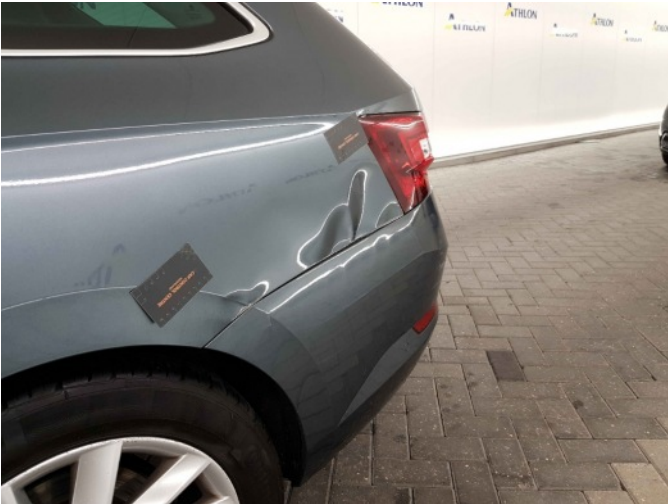
3. Zijwand - achter - Links

Deuk/Deuken

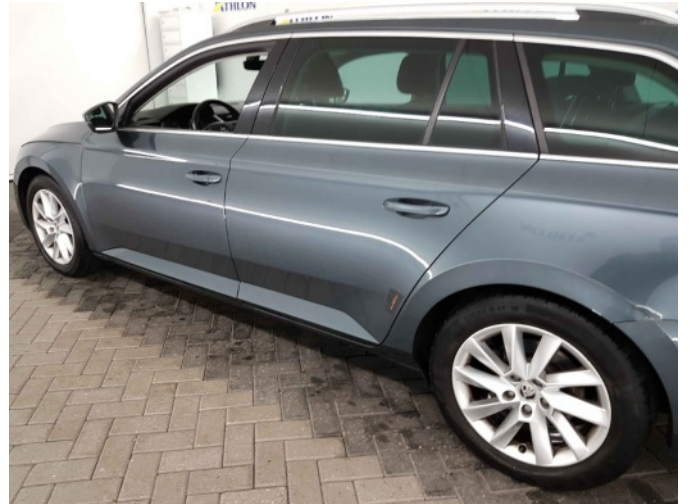
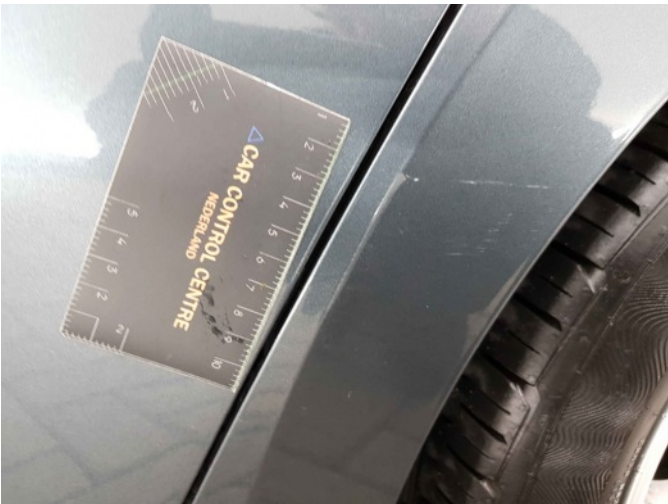
4. Zijwand - achter - Links

Gebruikssporen

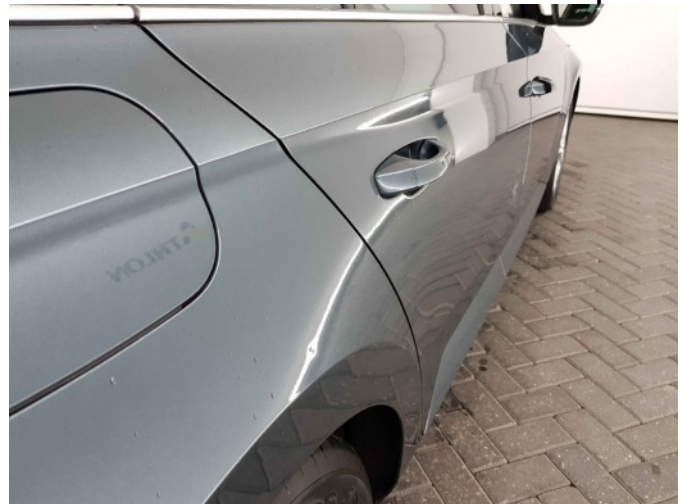
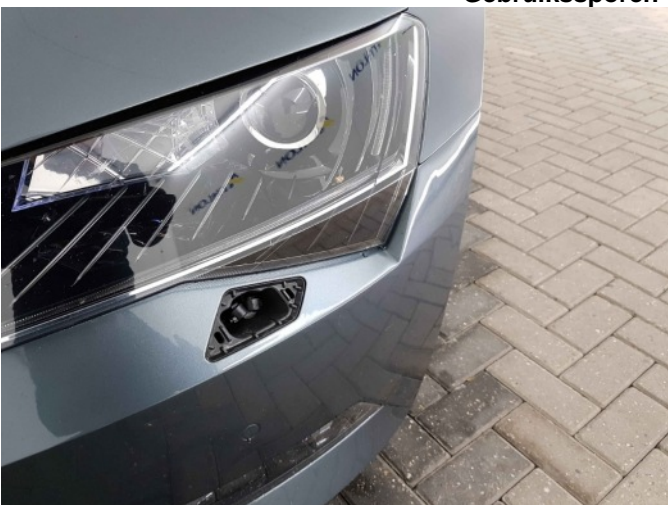
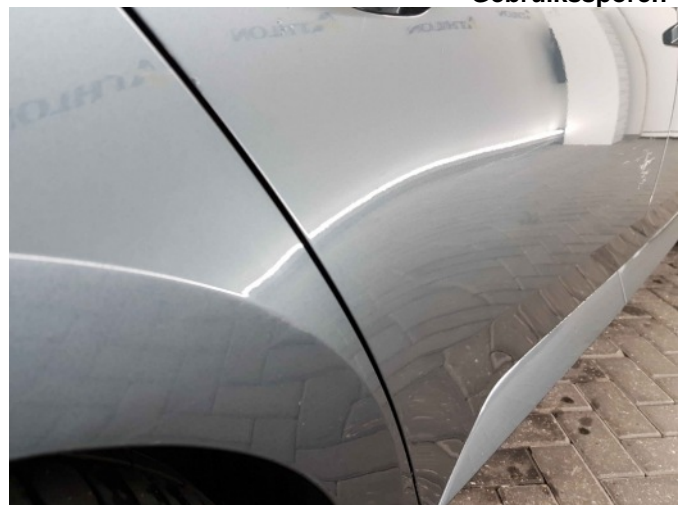
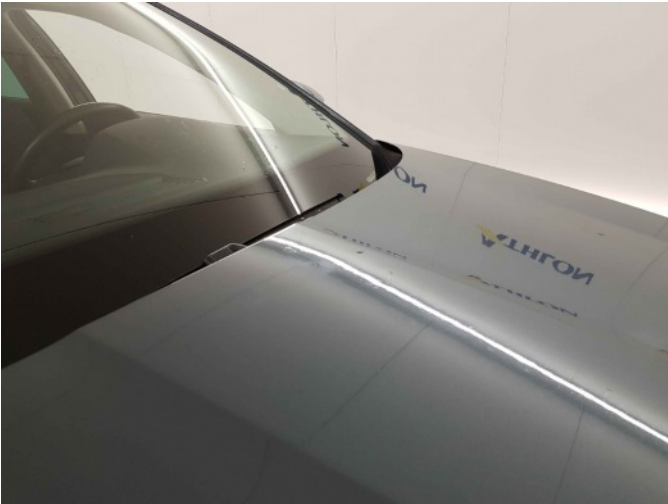
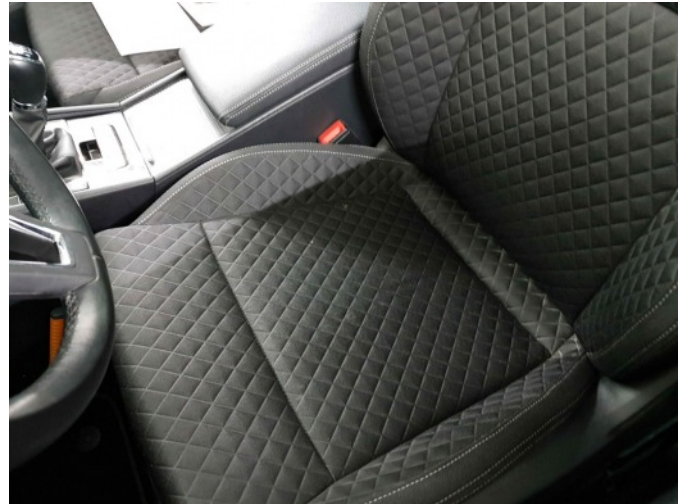
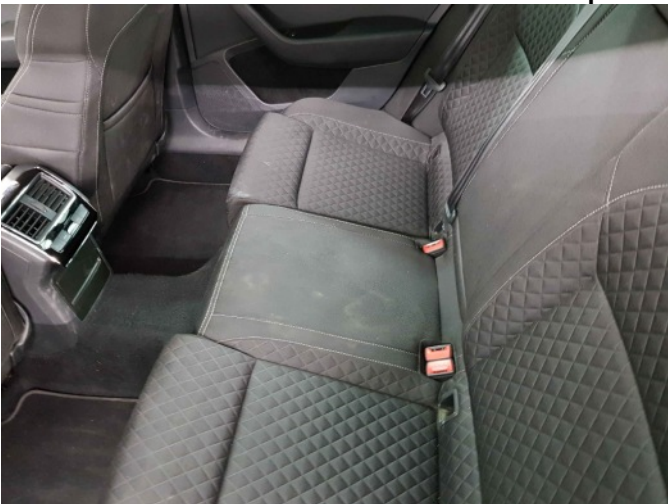
5. Diversen

Gebruikssporen
