**Rapport nummer:** 0000000798995-NL170  
**Inspectie plaats:** ALMERE  
**Bezichtigingdatum:** 11.05.2021  
**Vlag :** PD-081-P

##### Mitsubishi ASX;Terreinwagen;Petrol;Manual;Blue

| VIN: | <b>JMBXNGA1WHZ012942</b> | Kilometerstand afgelezen: | <b>115000 km</b> |

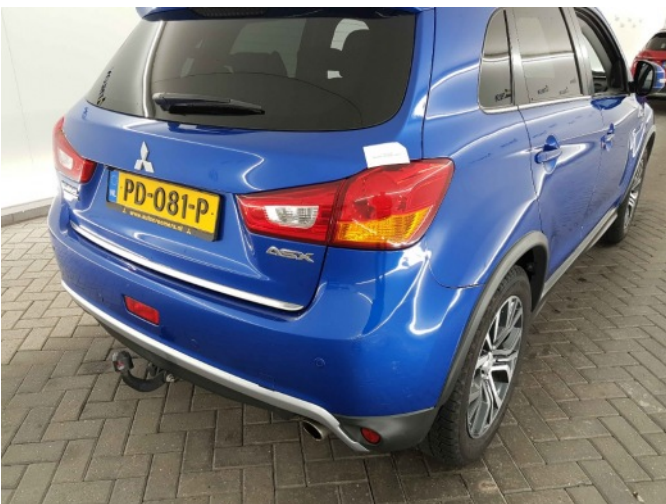
1. Achterbumper

- 1.) Achterbumper | Krassen
- 2.) Diverse | Gebruikssporen

Krassen

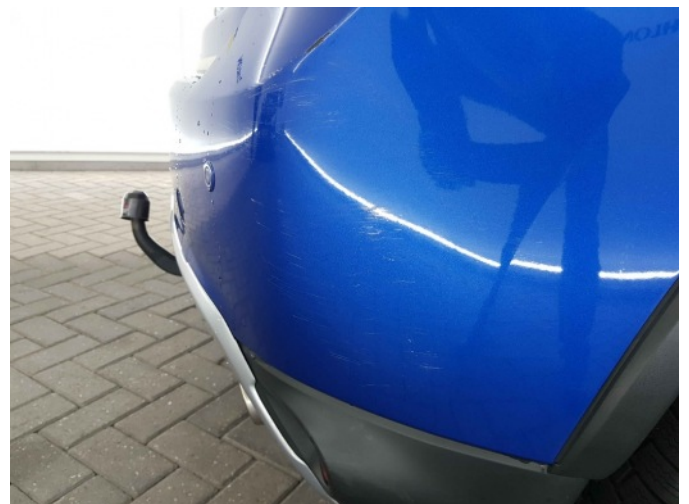
1. Achterbumper

Krassen

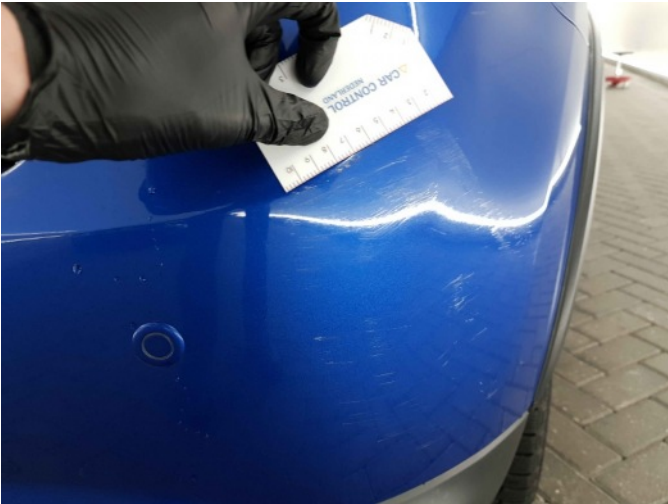
1. Achterbumper

**Krassen**

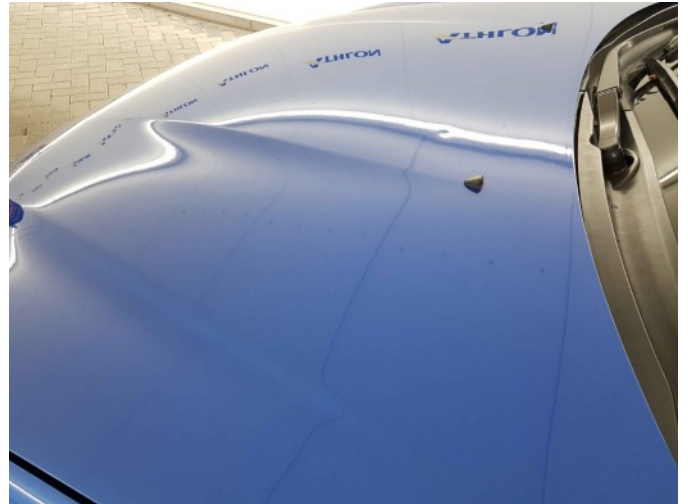
2. Diverse

**Gebruikssporen**

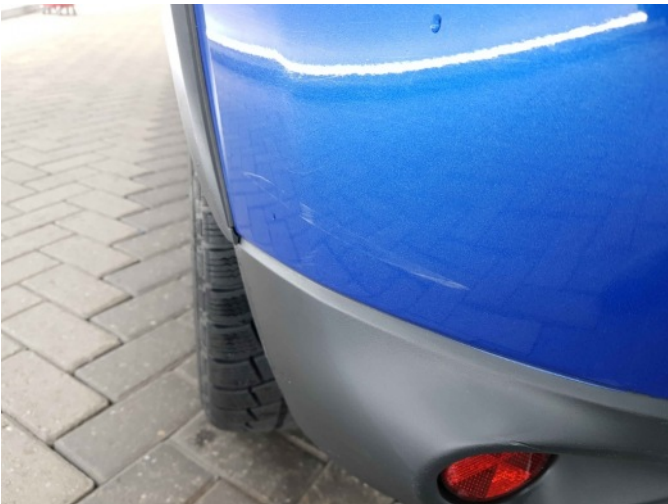
2. Diverse

**Gebruikssporen**
