**Rapport nummer:** 0000000804556-NL170  
**Inspectie plaats:** ALMERE  
**Bezichtigingdatum:** 31.05.2021  
**Vlag :** NL-578-G

##### Volkswagen Polo;Hatchback;Petrol;Manual;

| VIN: | <b>WVWZZZ6RZHY162246</b> | Kilometerstand afgelezen: | <b>109904 km</b> |

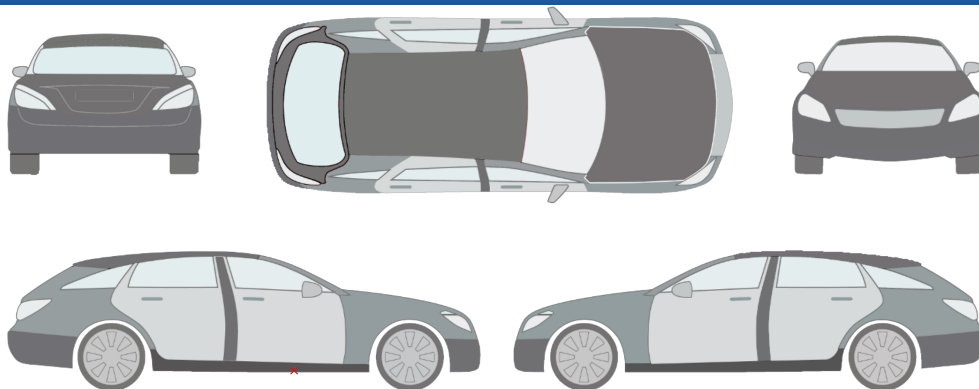
#### Raming van de schade

1.) Dorpel - rechts | Krassen

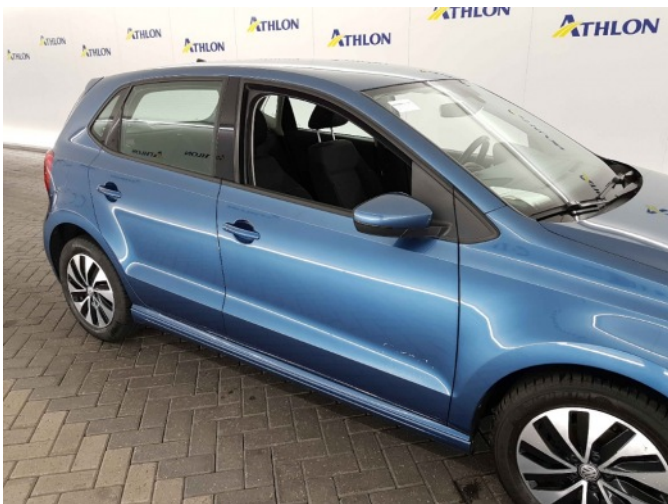
1. Dorpel - rechts

Krassen

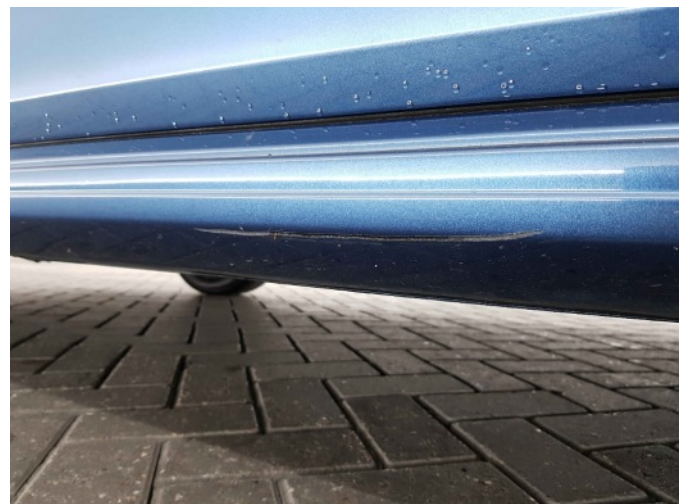
1. Dorpel - rechts

Krassen
