**Rapport nummer:** 0000000807872-NL170  
**Inspectie plaats:** Almere  
**Bezichtigingdatum:** 31.05.2021  
**Vlag :** RJ-544-T

#### Renault Twingo;Hatchback;Petrol;Manual;Black

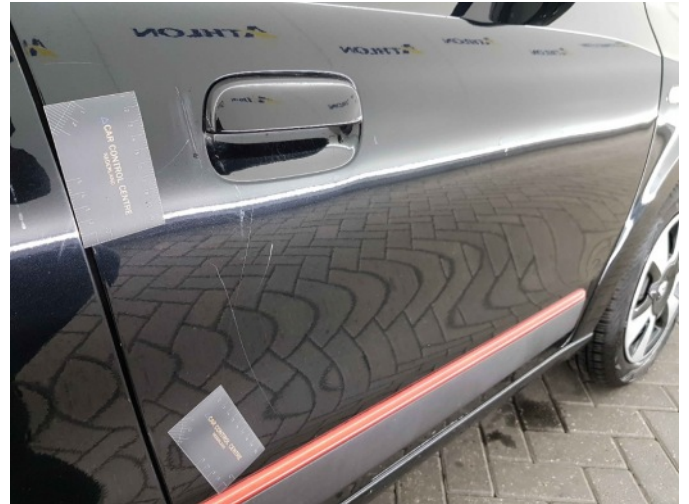
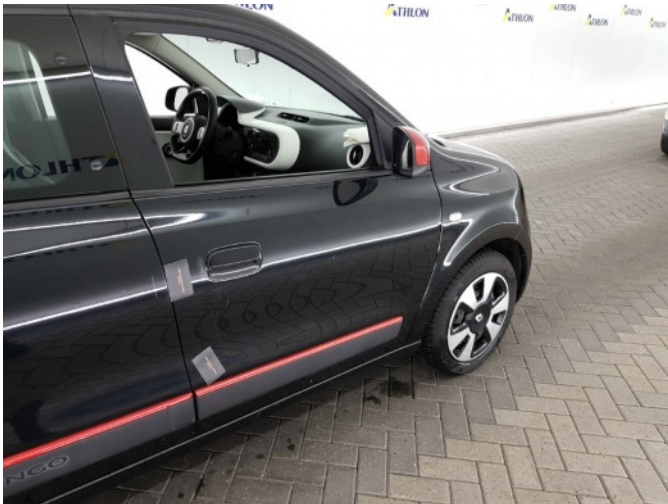
1. Portier voor - rechts

**Krassen**

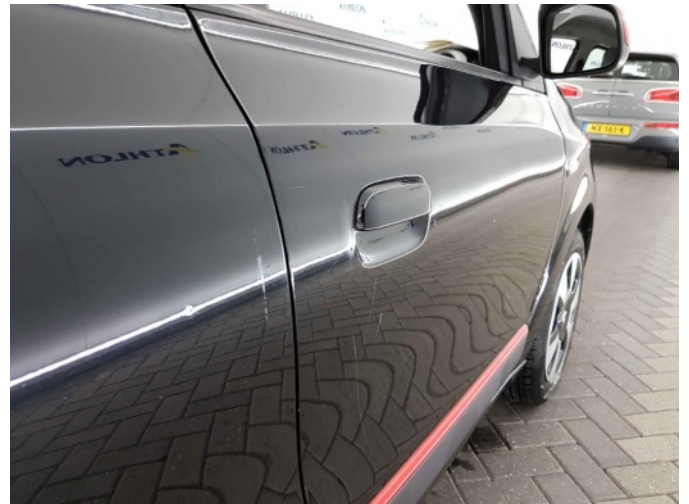
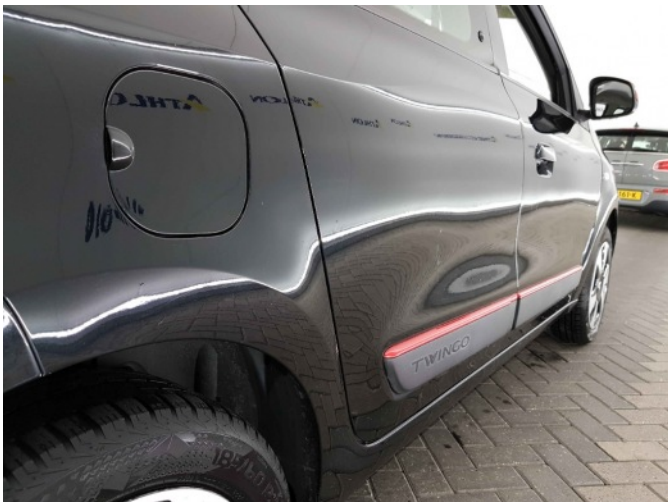
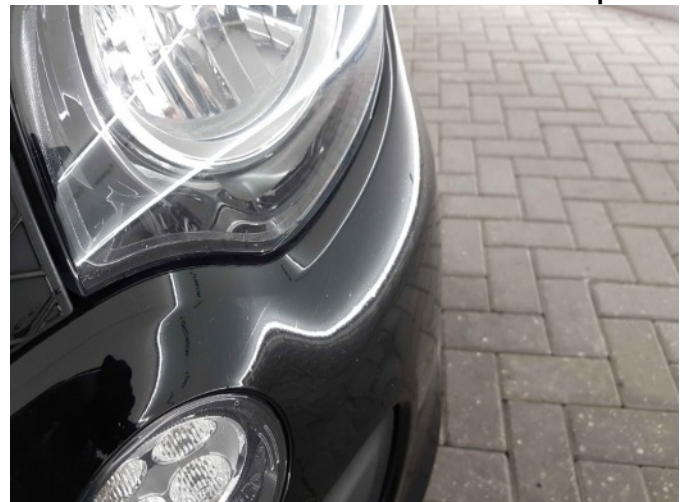
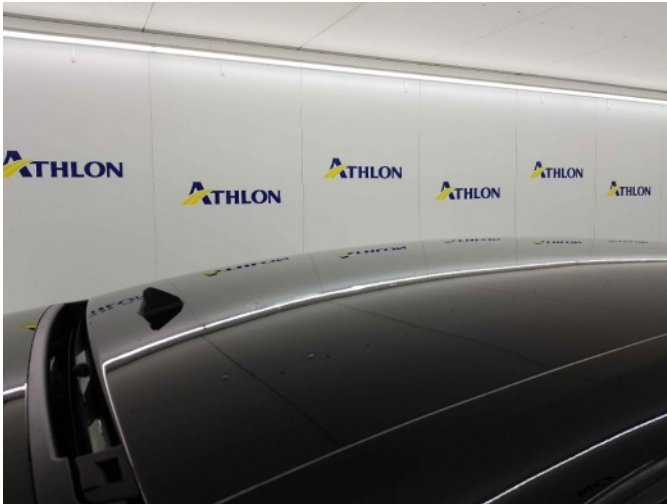
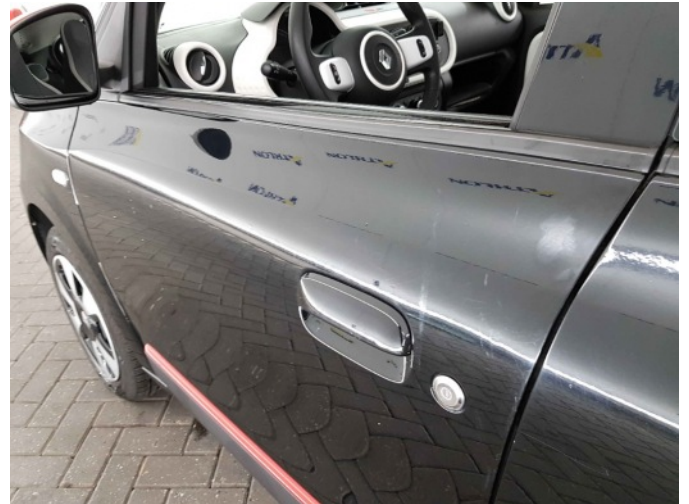
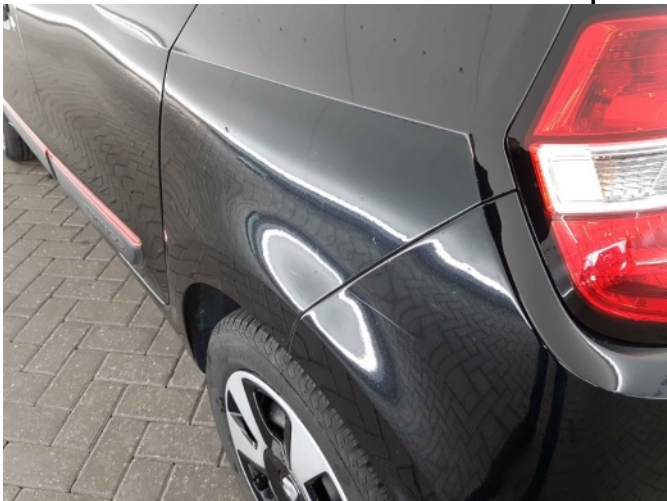
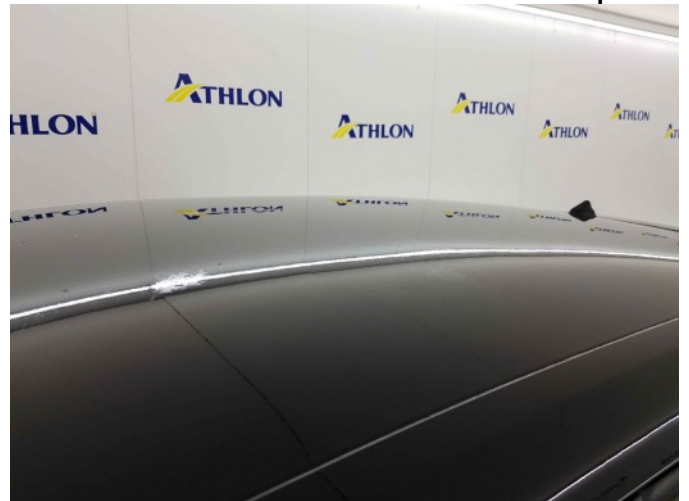
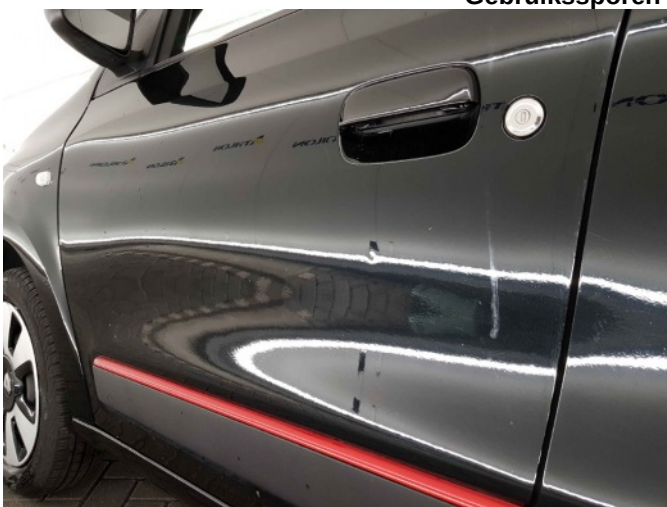
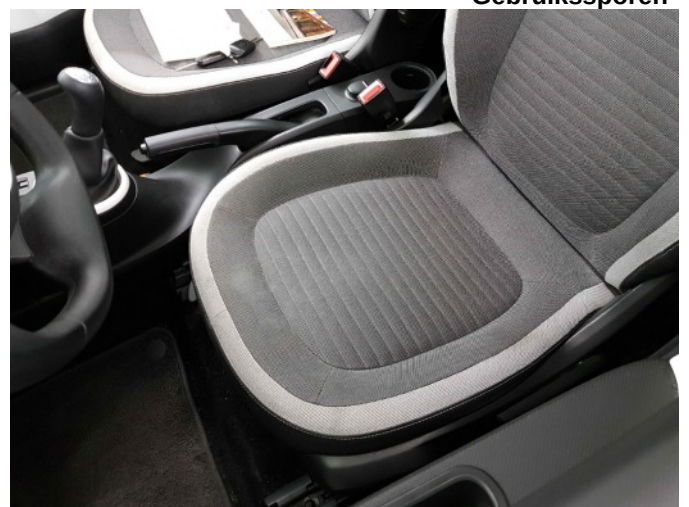
2. Diversen

**Gebruikssporen**
