Rapport nummer: 0000000808509-NL170
Inspectie plaats: ALMERE
Bezichtigingdatum: 02.06.2021
Vlag : KG-823-J

Opel Astra Sports Tourer;Hatchback;Petrol;Manual;Silver

VIN:	W0LBD8EA5G8105656	Kilometerstand afgelezen:	72210 km
Eerste registratie / Bouwjaar:	30.08.2016 / 0	Bezichtigingdatum / -plaats:	02.06.2021 ALMERE
Voertuig type:	Personenauto	Voertuig type:	Stationwagen
HSN/TSN:	null//null	Auto rookvrij:	ja
Conditie exterieur:	3 - Toestand bevredigend	Conditie interieur:	2 - Toestand goed

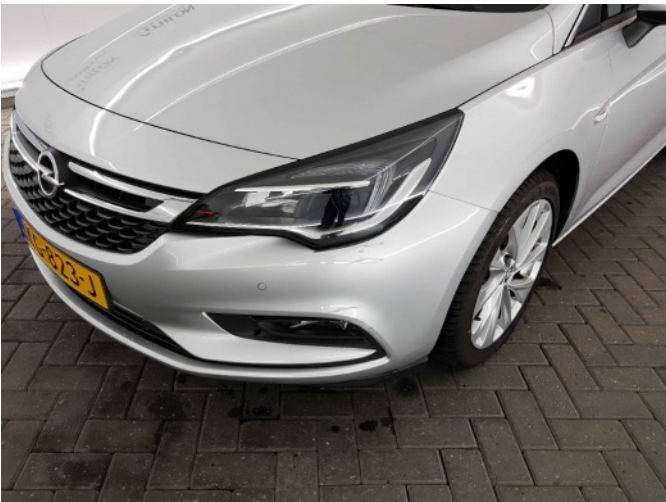
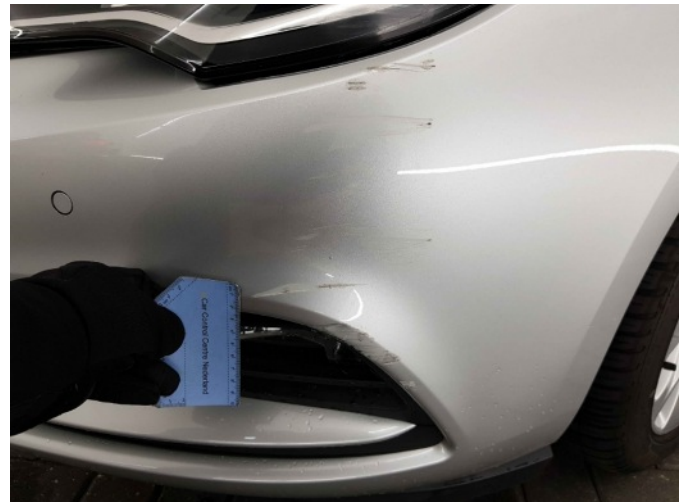
1. Voorbumper

- 1.) Voorbumper | Krassen
- 2.) Achterbumper | Deuk/Deuken
- 3.) Diversen | Gebruikssporen

Krassen

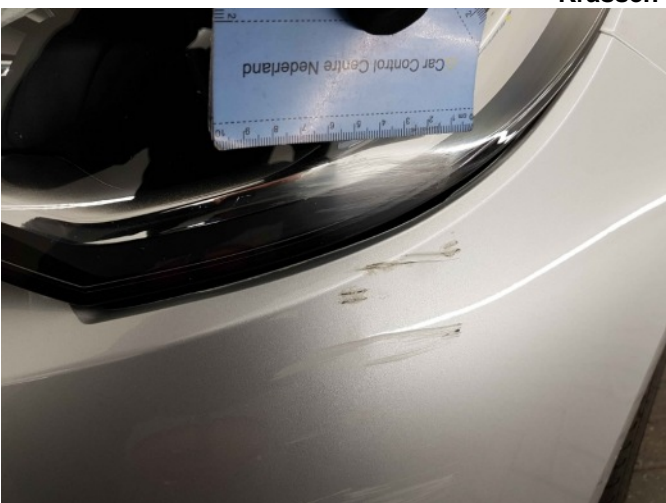
1. Voorbumper

Krassen

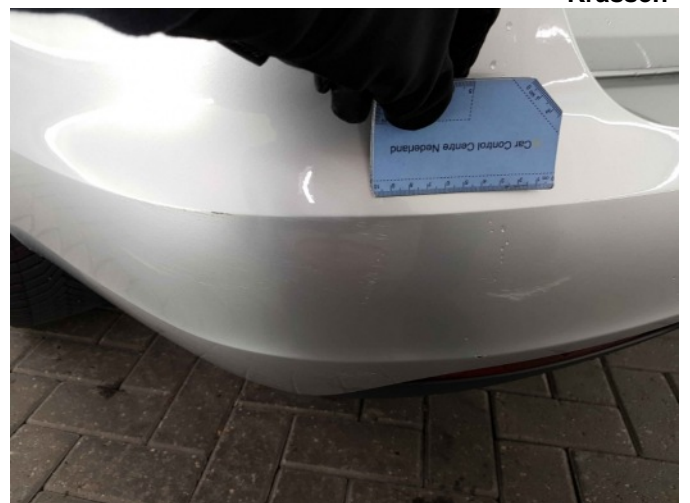
2. Achterbumper

Deuk/Deuken

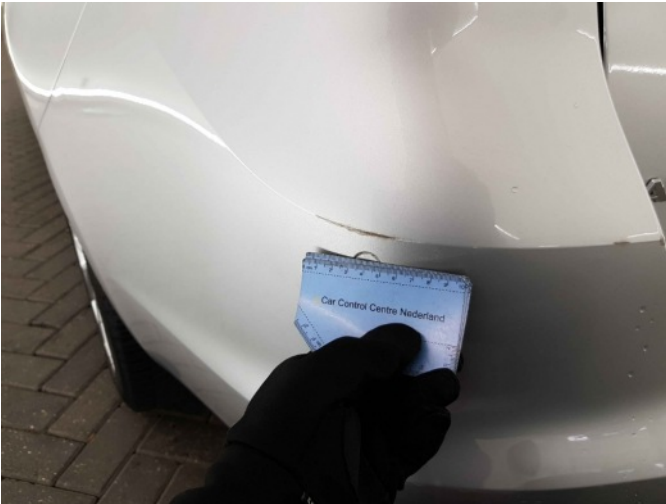
2. Achterbumper

Deuk/Deuken

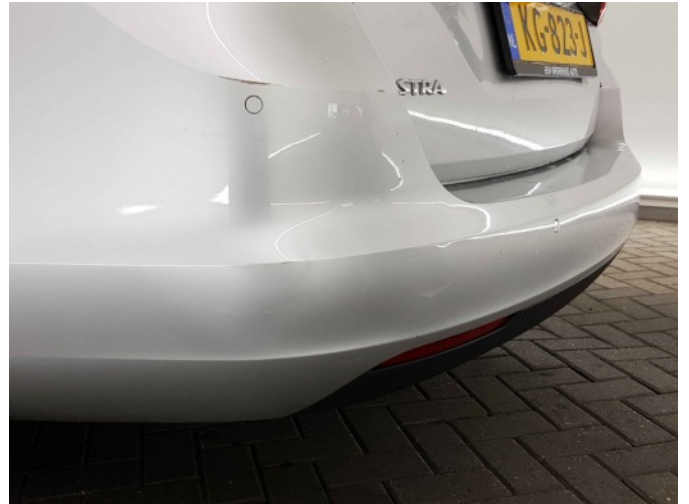
2. Achterbumper

Deuk/Deuken

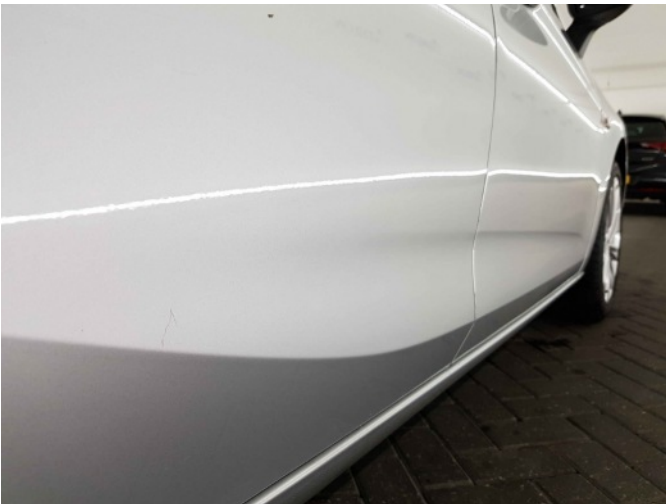
3. Diversen

Gebruikssporen

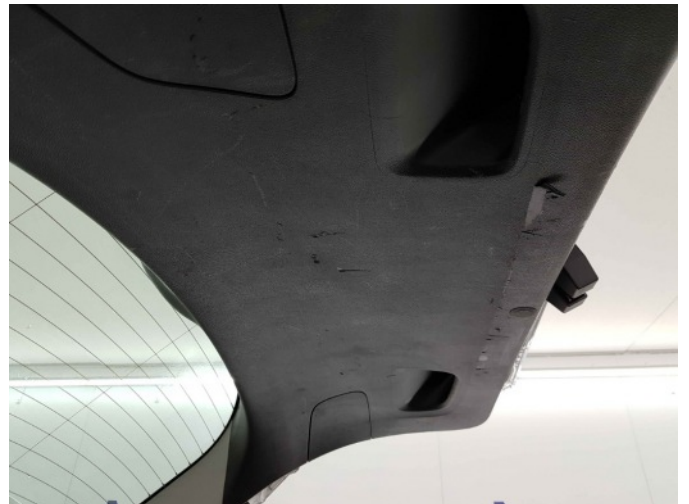
3. Diversen

Gebruikssporen

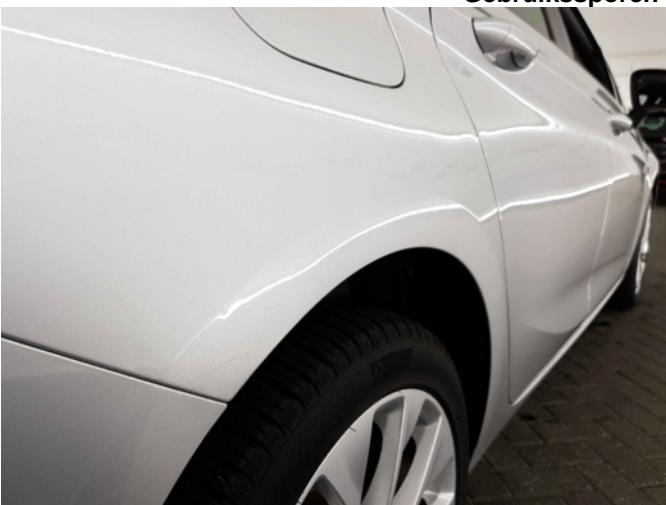
3. Diversen

Gebruikssporen

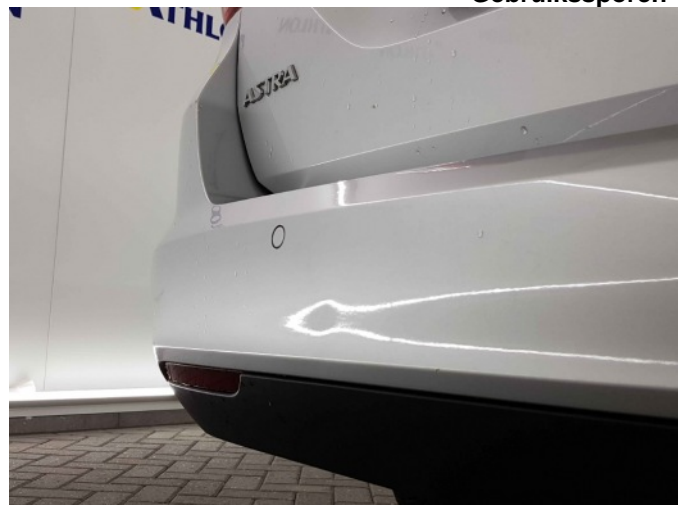
3. Diversen

Gebruikssporen

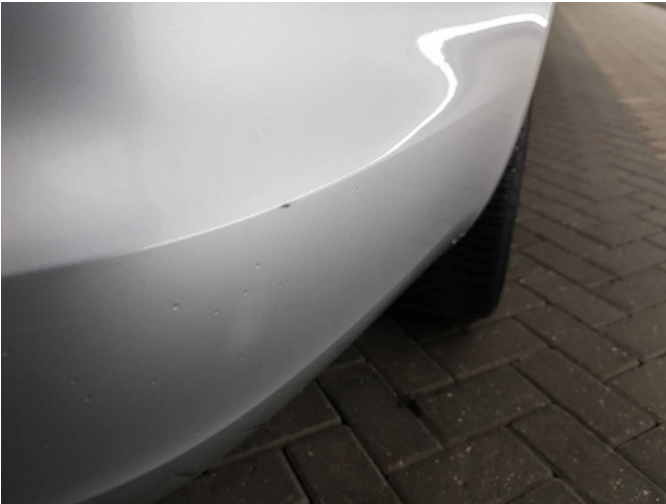
3. Diversen

Gebruikssporen

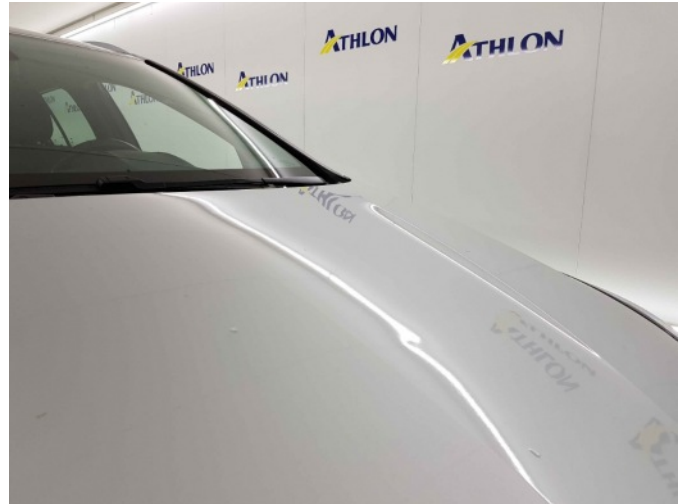
3. Diversen

Gebruikssporen

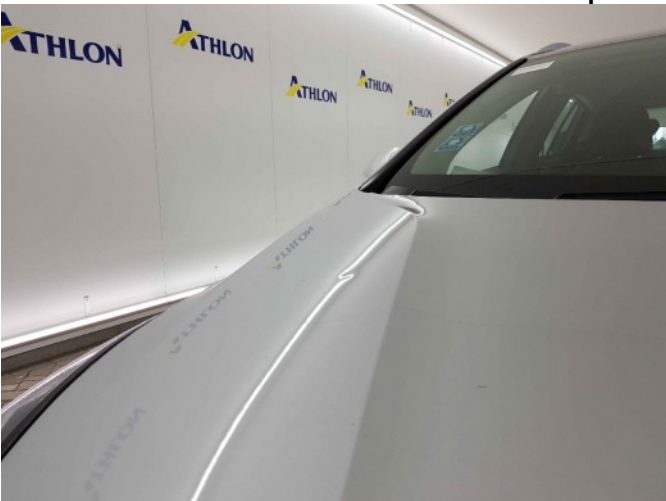
3. Diversen

Gebruikssporen

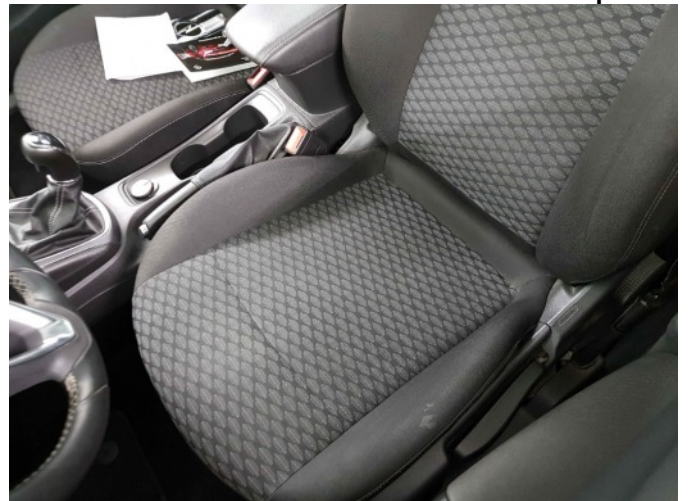
3. Diversen

Gebruikssporen

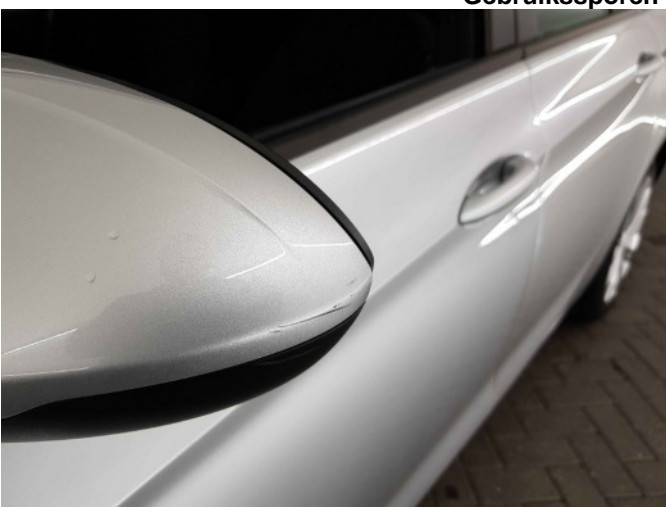
3. Diversen

Gebruikssporen
