**Rapport nummer:** 0000000803732-NL170  
**Inspectie plaats:** ALMERE  
**Bezichtigingdatum:** 02.06.2021  
**Vlag :** VH-673-Z

**Citroen Berlingo VAN;Bestelauto;Diesel;Manual;Off White**

VIN:	<b>VF77A9HF0EJ563128</b>	Kilometerstand afgelezen:	<b>125774 km</b>
Eerste registratie / Bouwjaar:	<b>19.06.2014 / 0</b>	Bezichtigingdatum / -plaats:	<b>02.06.2021 ALMERE</b>
Voertuig type:	<b>Bestelauto</b>	Voertuig type:	<b>busje</b>
HSN/TSN:	<b>null//null</b>	Auto rookvrij:	<b>ja</b>
Conditie exterieur:	<b>3 - Toestand bevredigend</b>	Conditie interieur:	<b>2 - Toestand goed</b>

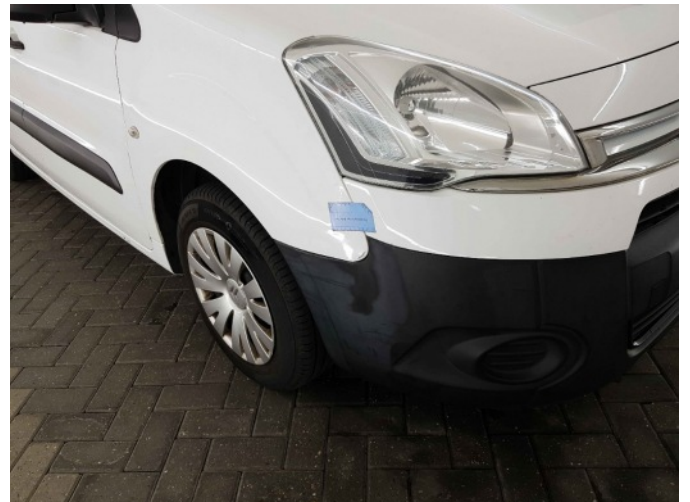
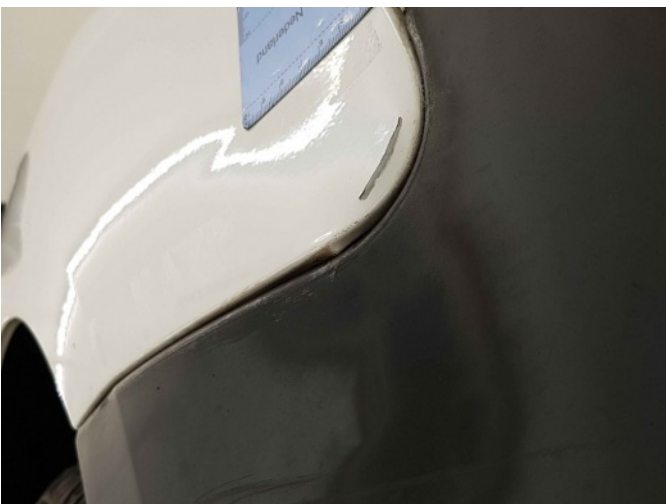
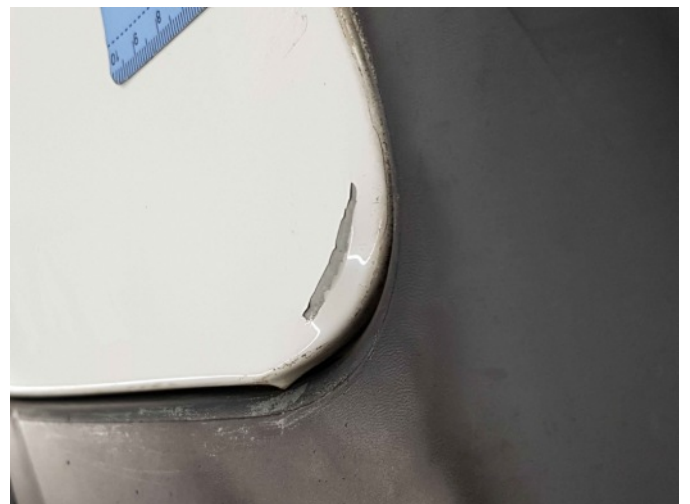
1. Spatbord voor- rechts

- 1.) Spatbord voor- rechts | Gedeukt
- 2.) Achterbumper | Schaafplek
- 3.) Voorbumper | Schaafplek
- 4.) ontstickerschade | Beschadigd
- 5.) ontsticker-sporen | Gebruikssporen
- 6.) diversen | Gebruikssporen

**Gedeukt**

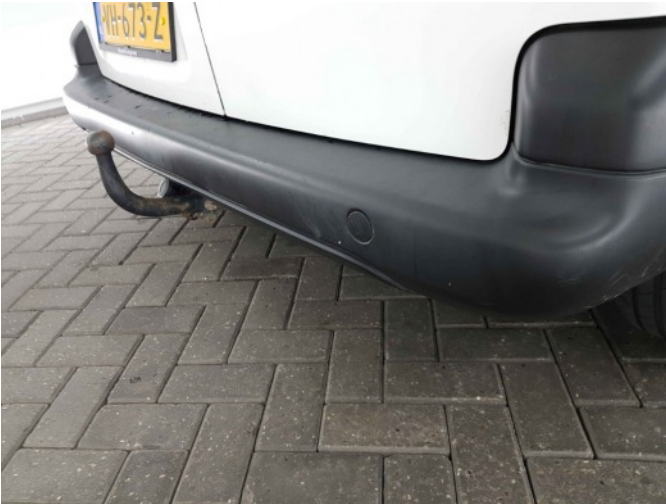
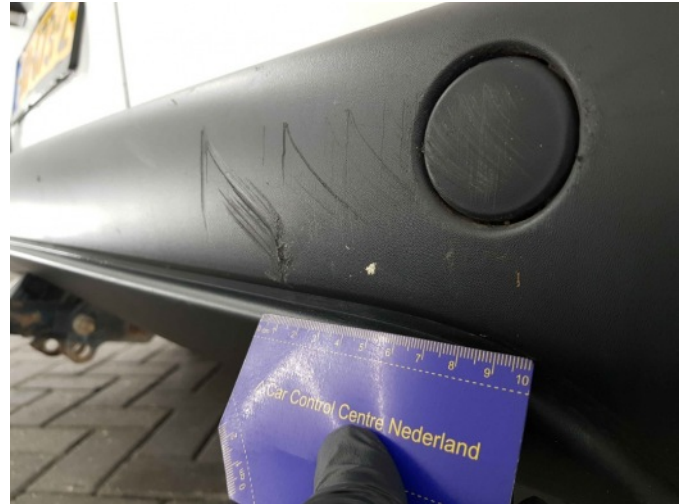
2. Achterbumper

**Schaafplek**

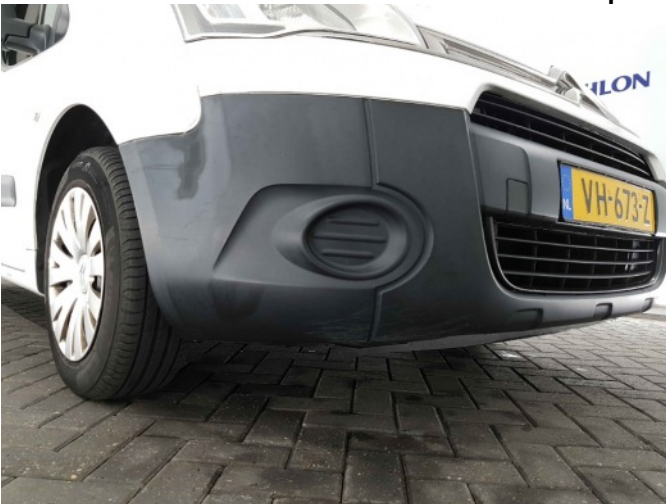
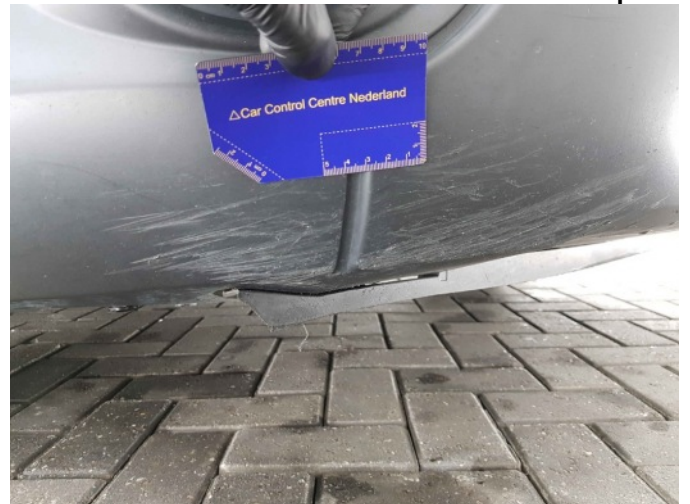
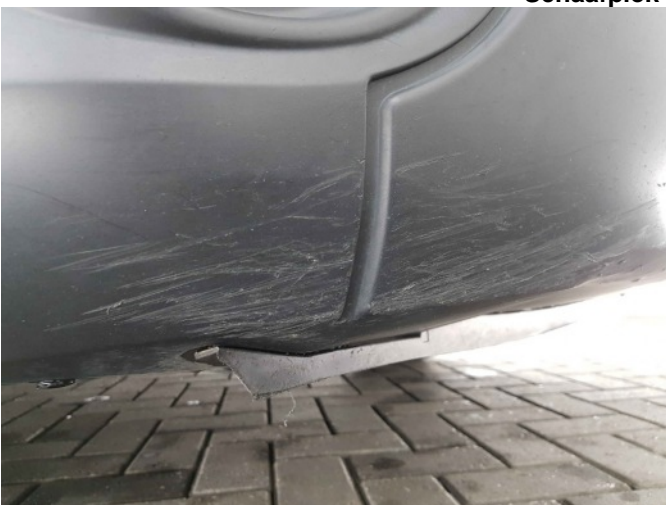
3. Voorbumper

**Schaafplek**

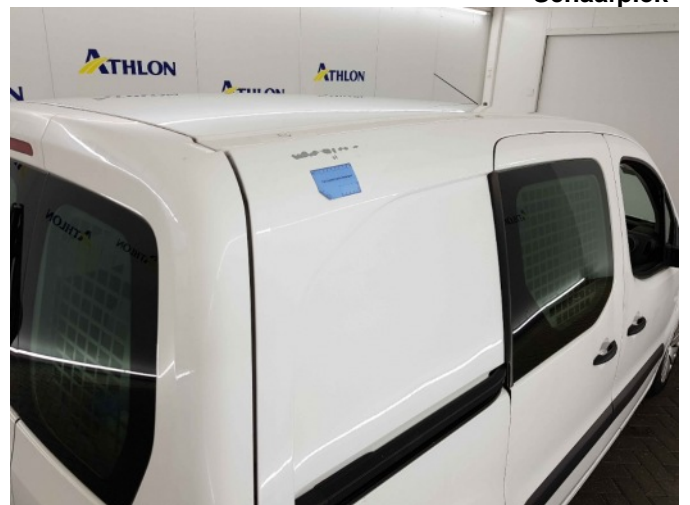
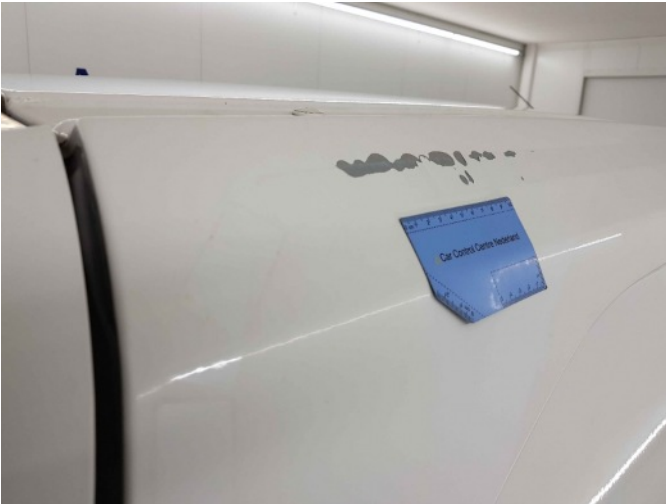
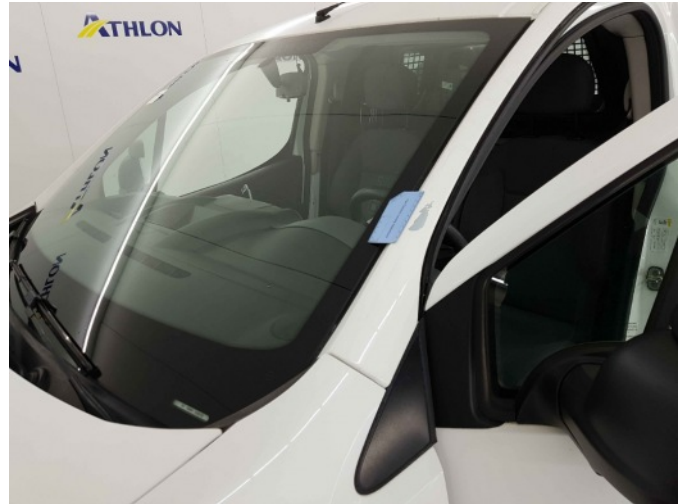
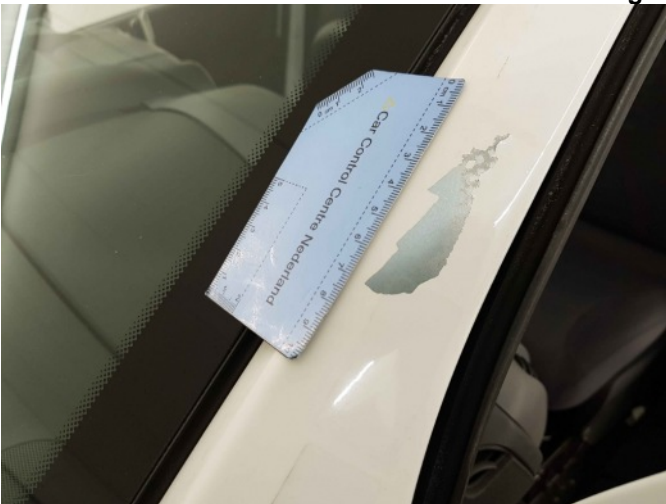
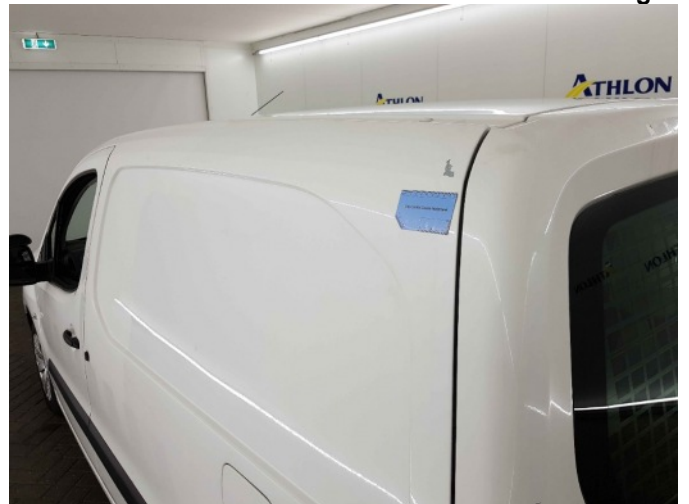
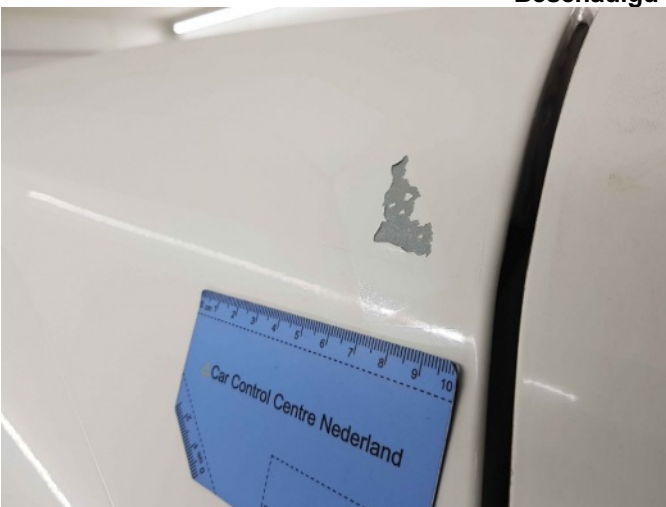
4. ontstickerschade

**Beschadigd**

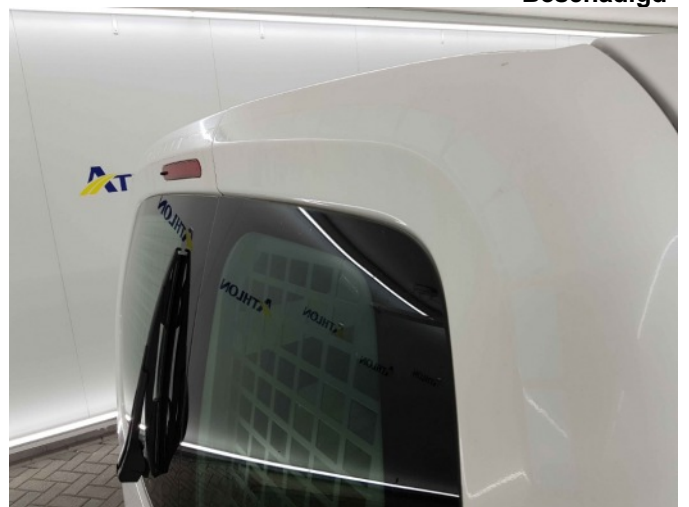
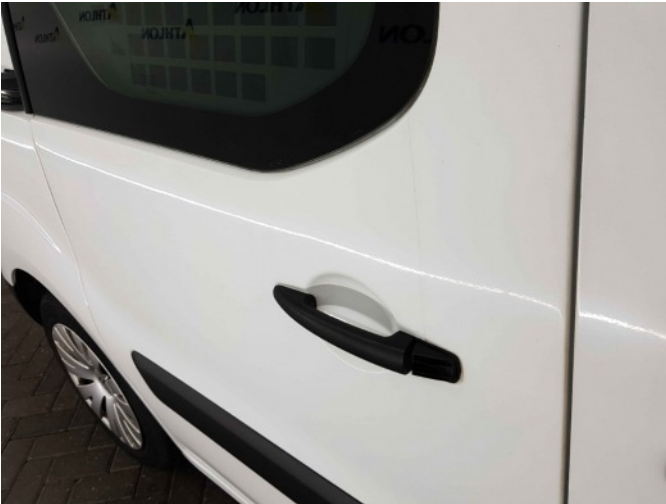
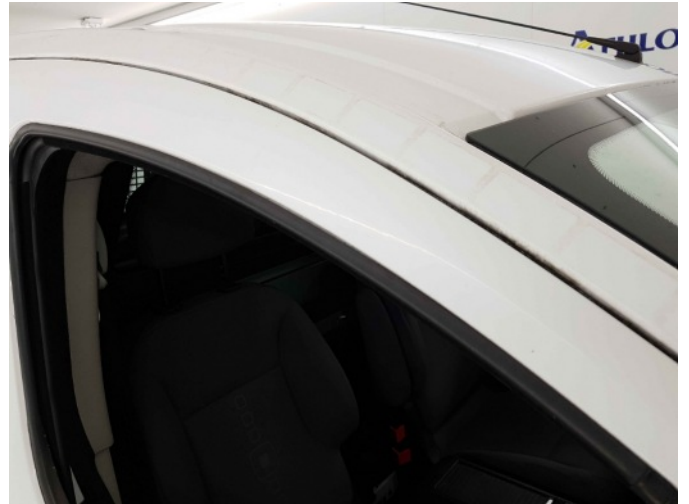
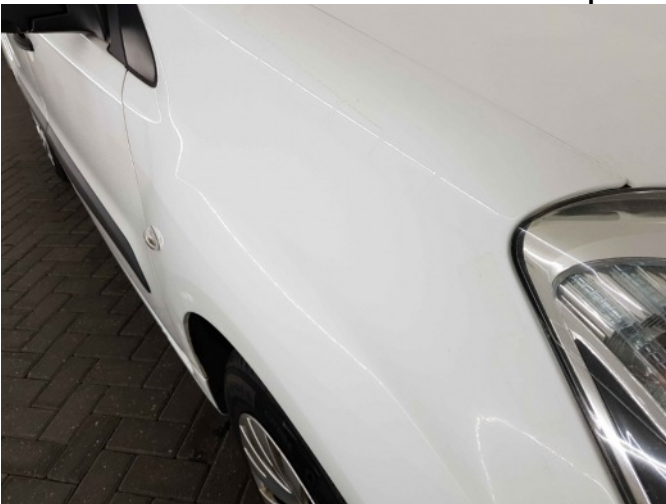
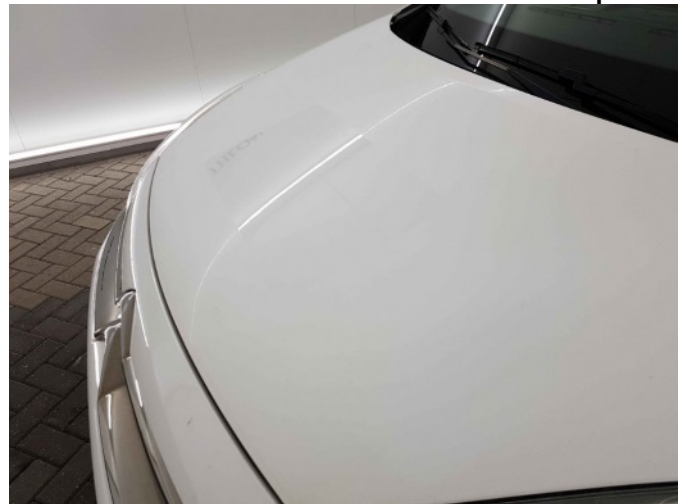
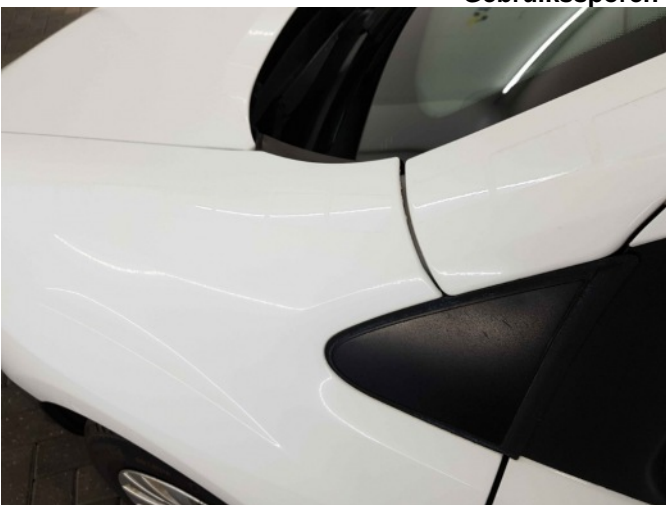
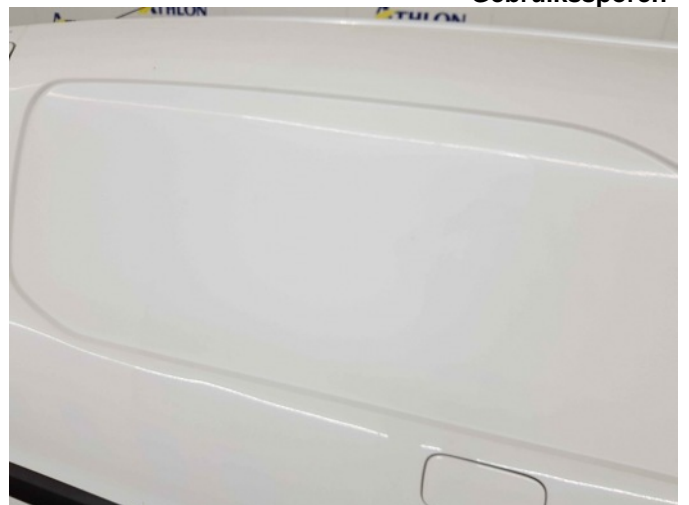
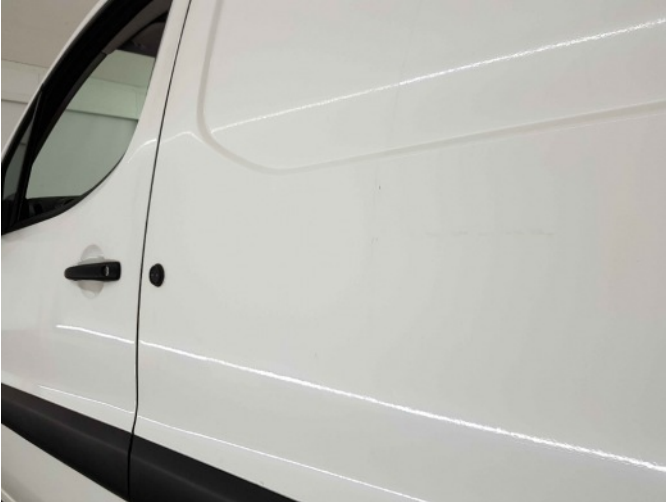
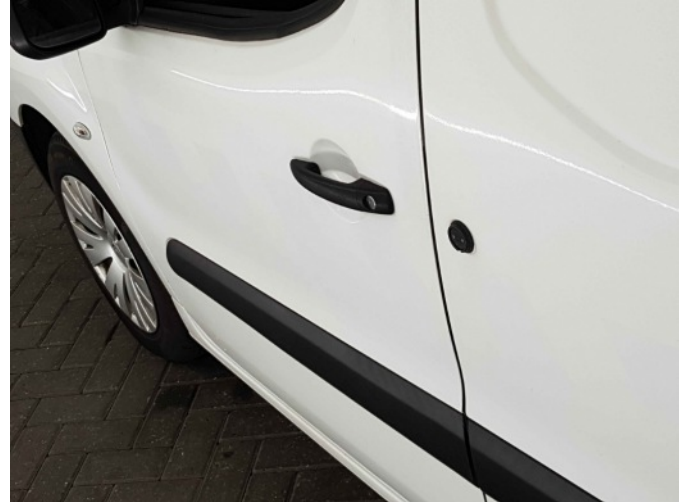
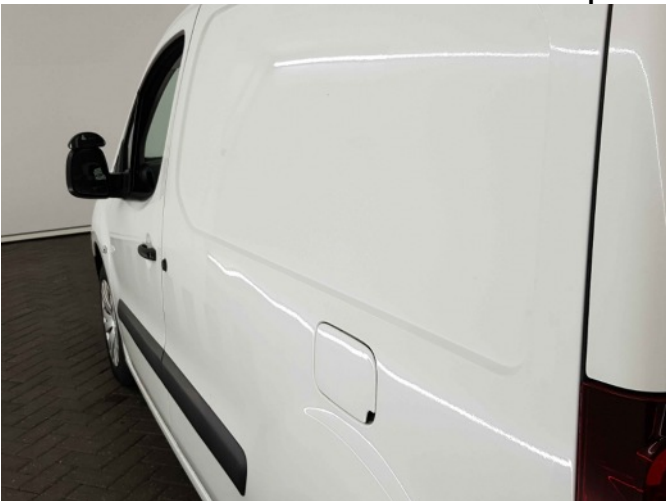
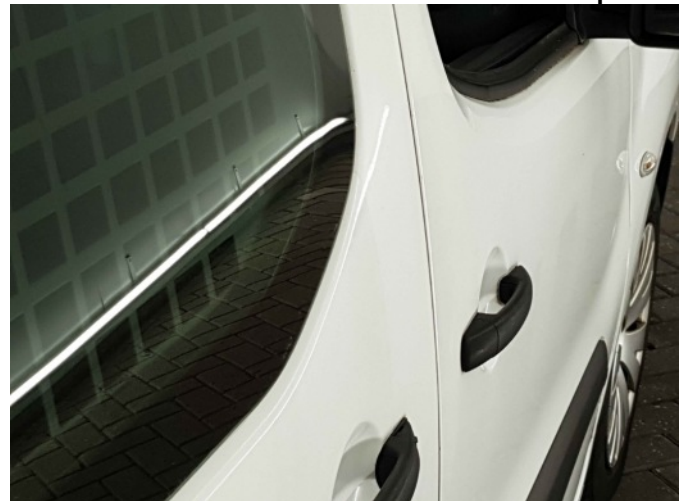
5. ontsticker-sporen

**Gebruikssporen**

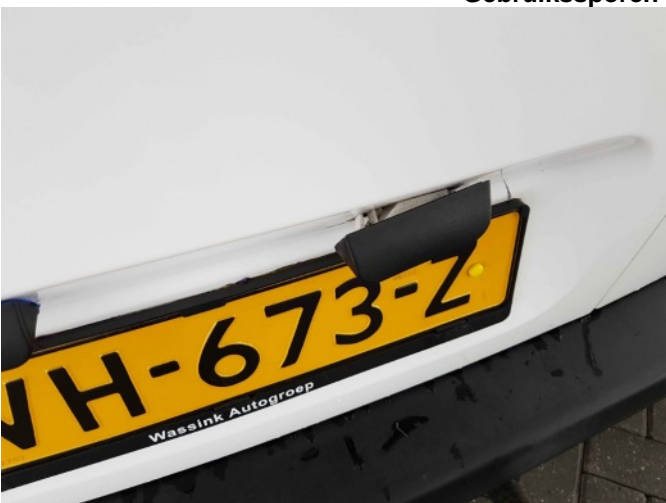
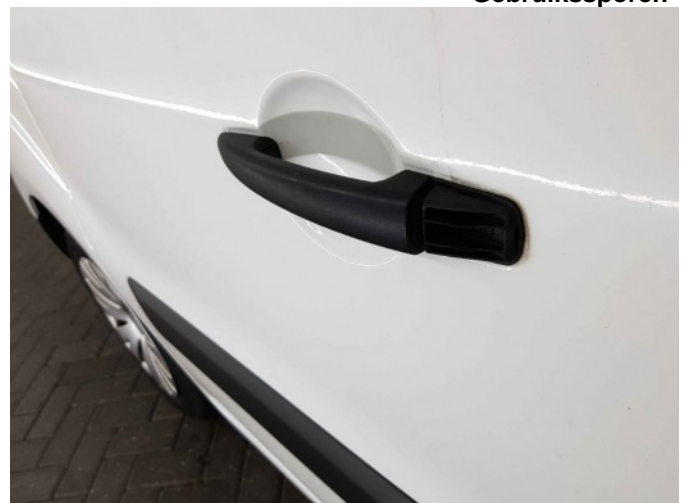
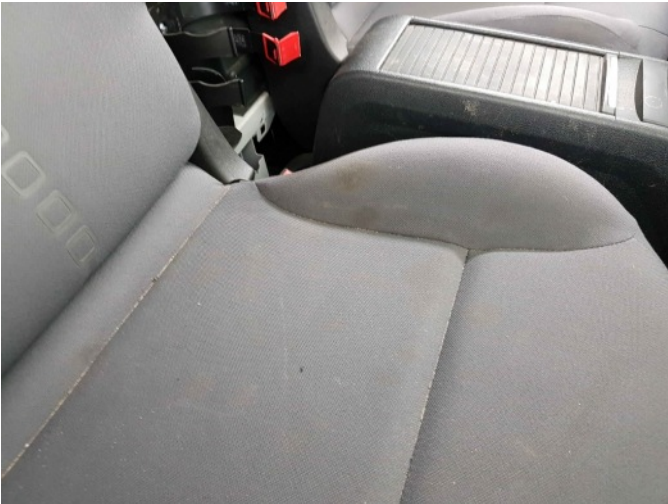
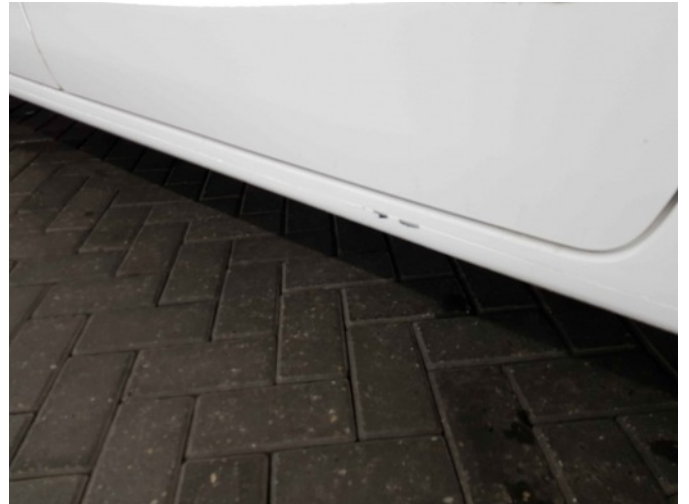
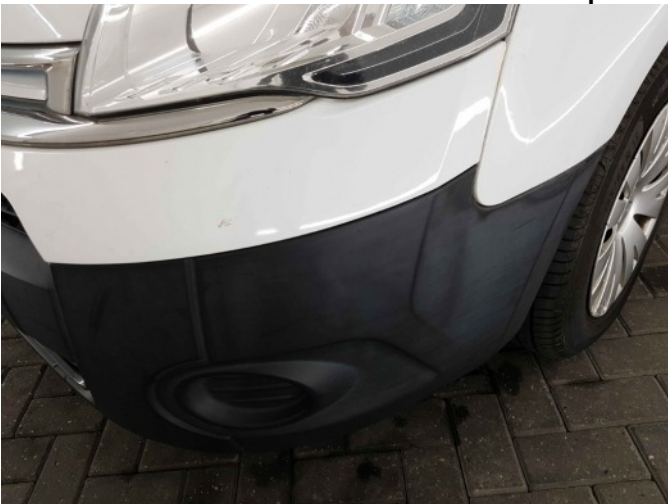
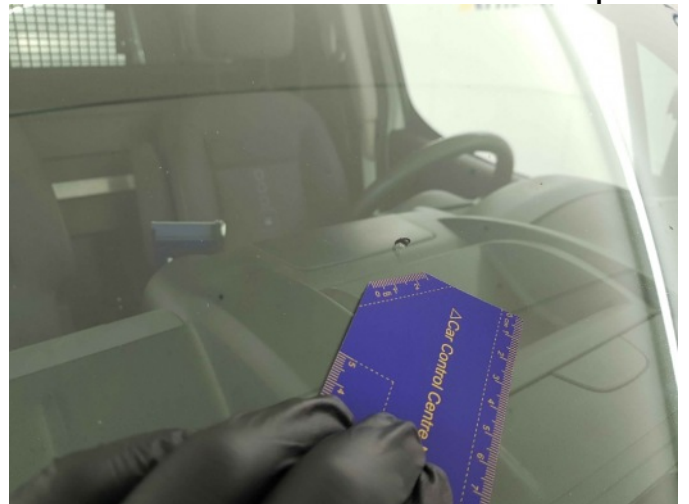
6. diversen

**Gebruikssporen**
