Rapport nummer: 0000000808643-NL170
Inspectie plaats: ALMERE
Bezichtigingdatum: 03.06.2021
Vlag : JR-090-S

Audi A1 Sportback;Hatchback;Petrol;Manual;

VIN:	wauzzz8x9gb115534	Kilometerstand afgelezen:	41799 km
Eerste registratie / Bouwjaar:	10.06.2016 / 0	Bezichtigingdatum / -plaats:	03.06.2021 ALMERE
Voertuig type:	Personenauto	Voertuig type:	Hatchback
HSN/TSN:	null//null	Auto rookvrij:	ja
Conditie exterieur:	2 - Toestand goed	Conditie interieur:	2 - Toestand goed

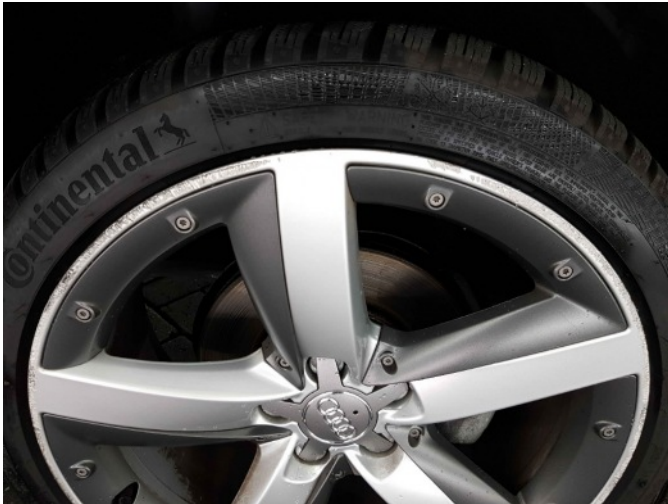
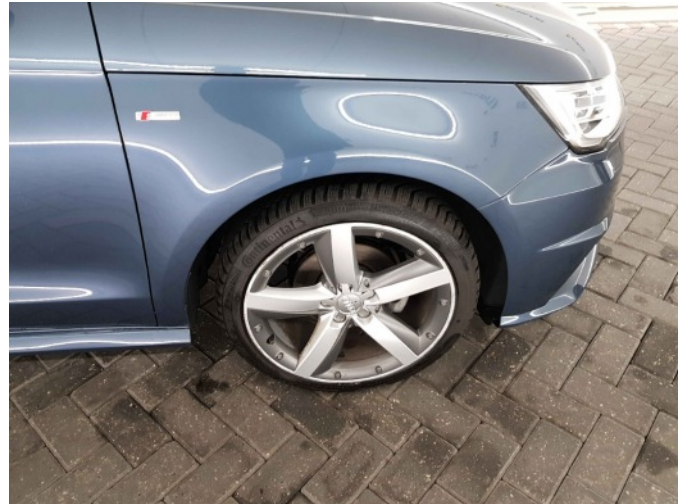
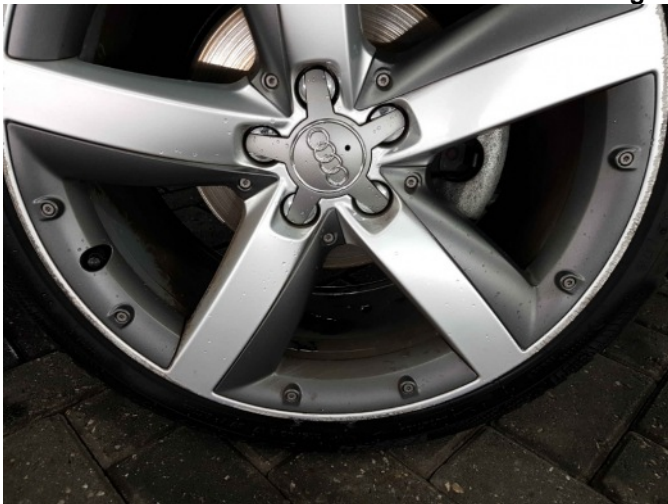
1. Velg voor - rechts

Beschadigd

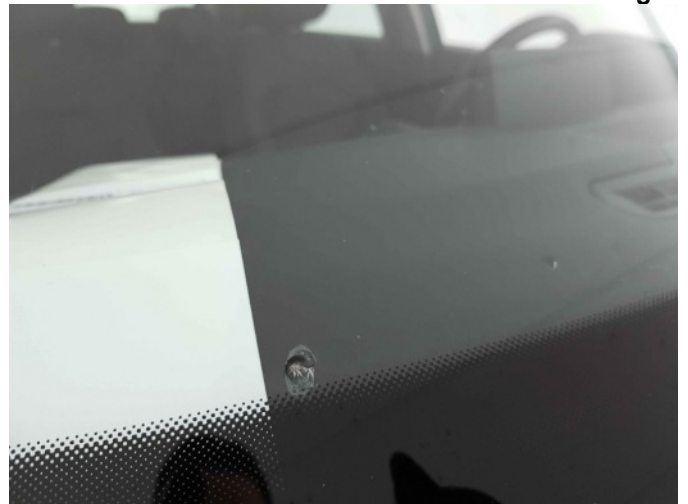
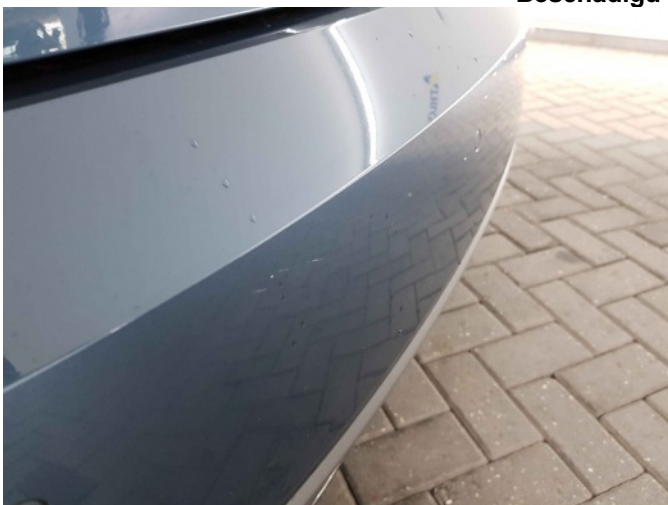
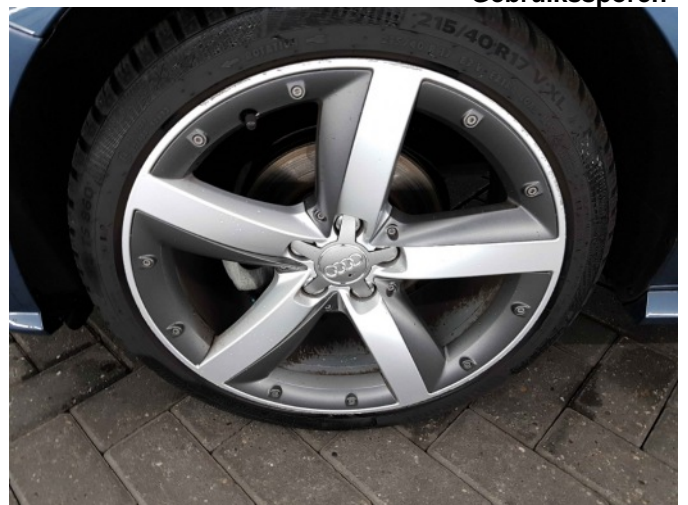
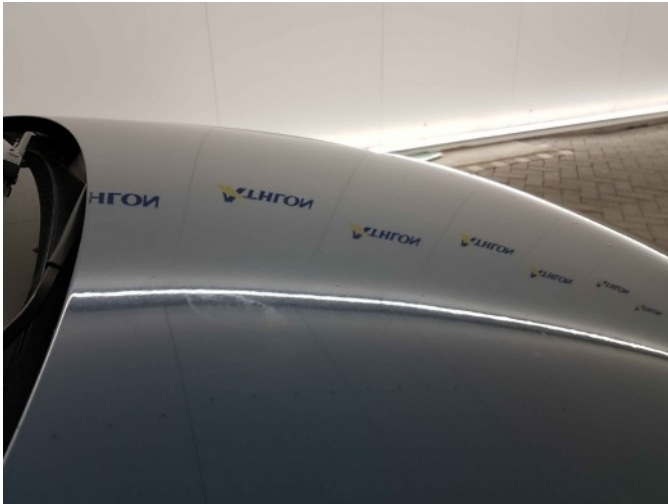
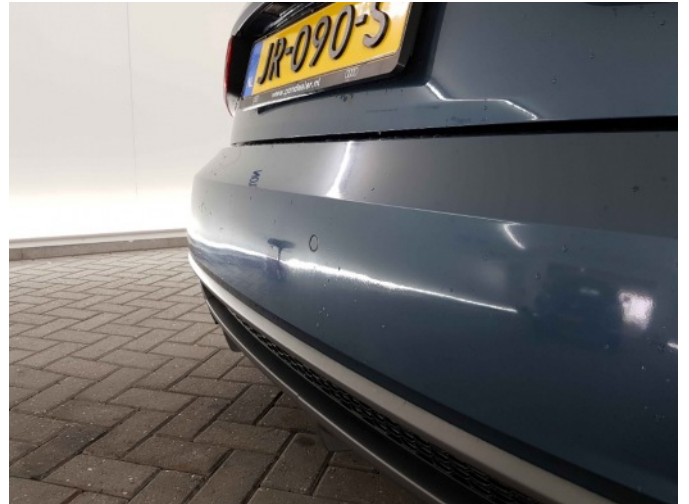
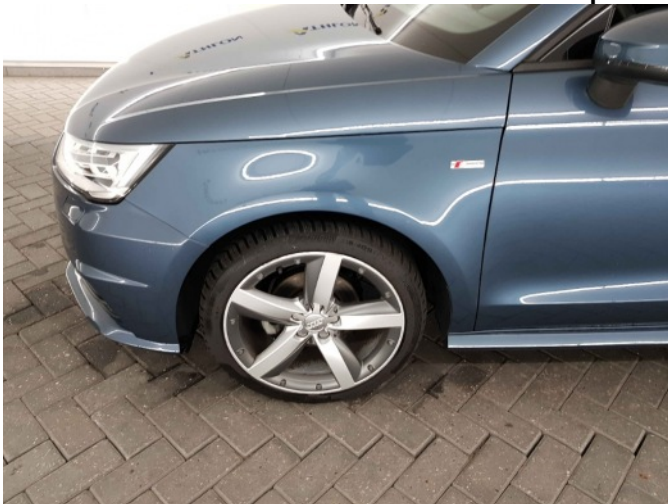
2. Diversen

Gebruikssporen
