**Rapport nummer:** 0000000807353-NL170  
**Inspectie plaats:** ALMERE  
**Bezichtigingdatum:** 02.06.2021  
**Vlag :** ST-737-F

##### Mitsubishi Space Star;Hatchback;Petrol;Manual;Black

| VIN: | MMCXNA05AJH025643 | Kilometerstand afgelezen: | 94393 km |

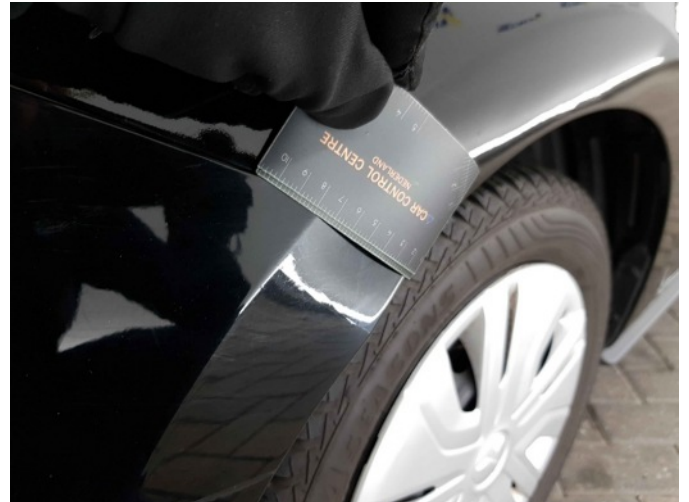
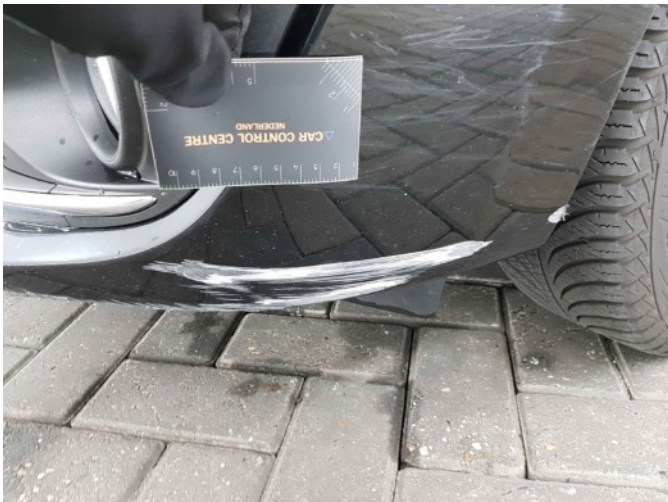
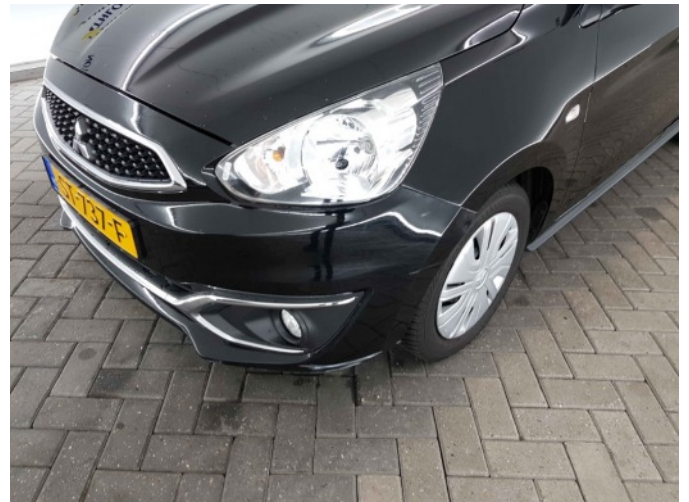
- 1.) Voorbumper | Deuk/Deuken
- 2.) Achterbumper | Deuk/Deuken
- 3.) Zijwand - achter - Links | Deuk/Deuken
- 4.) Krakelij portier RA | Krassen
- 5.) Voorstoelen | Brandgat
- 6.) Diversen | Gebruikssporen

1. Voorbumper

**Deuk/Deuken**

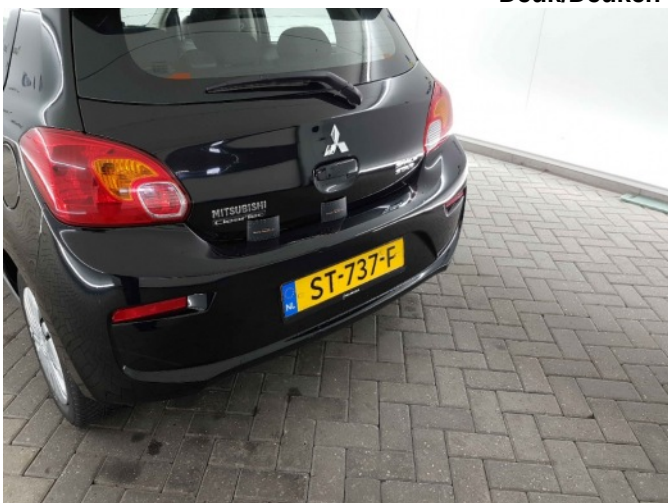
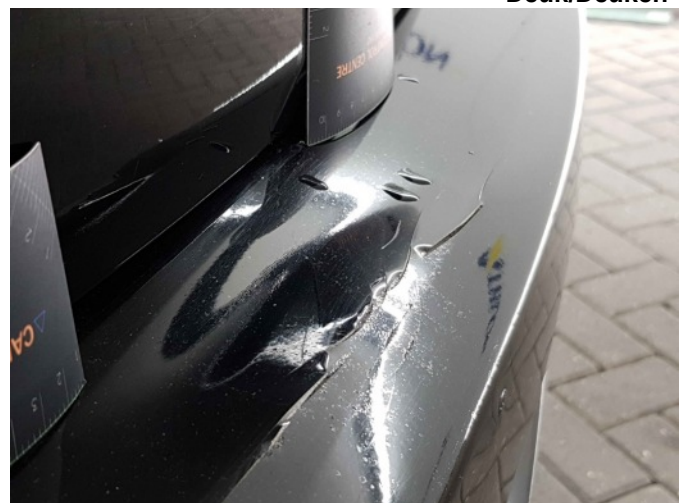
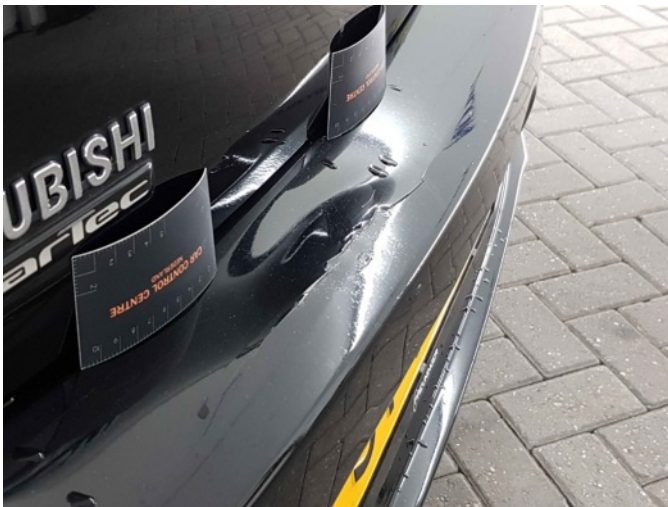
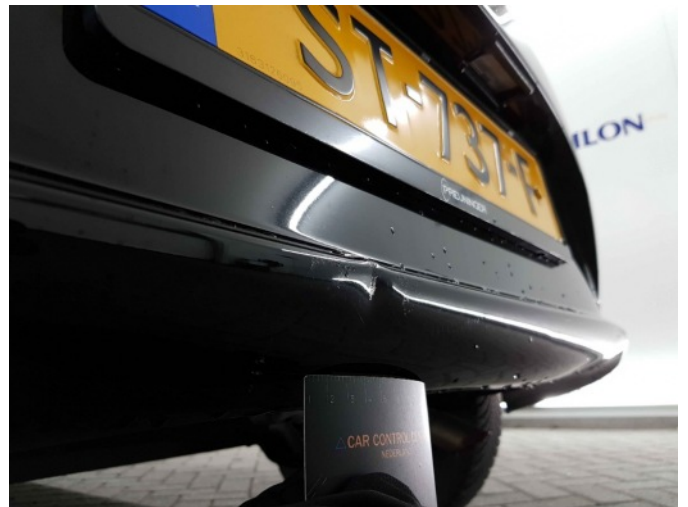
2. Achterbumper

**Deuk/Deuken**

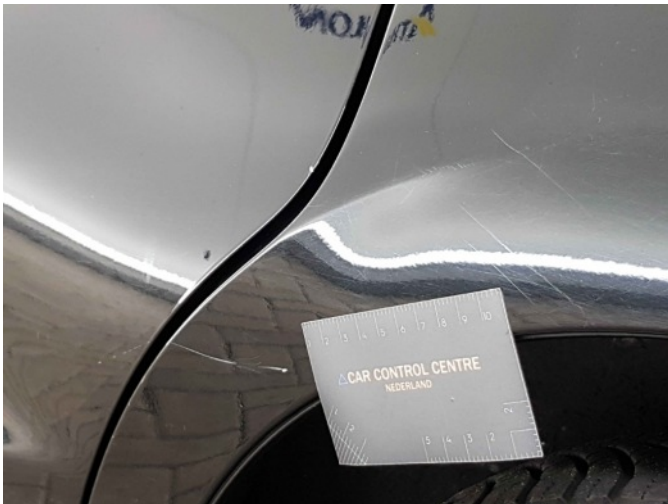
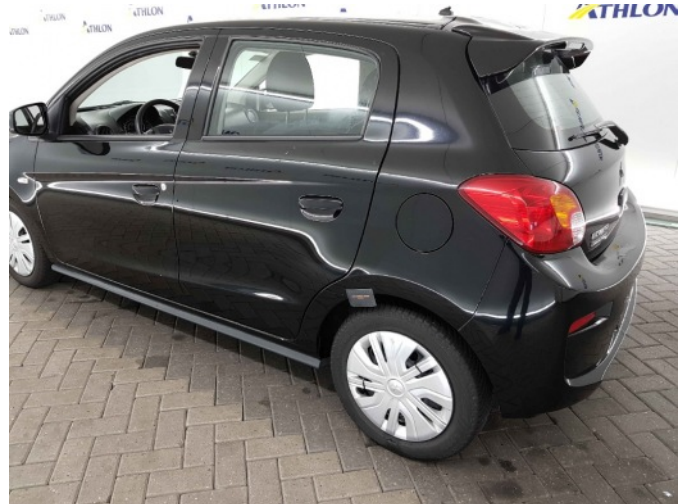
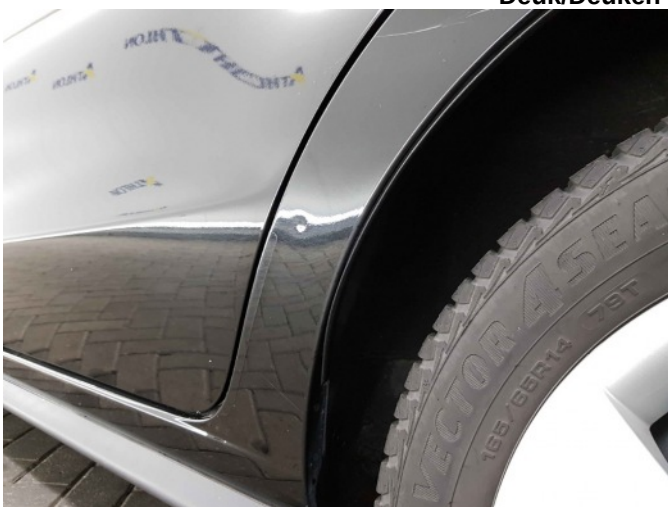
3. Zijwand - achter - Links

**Deuk/Deuken**

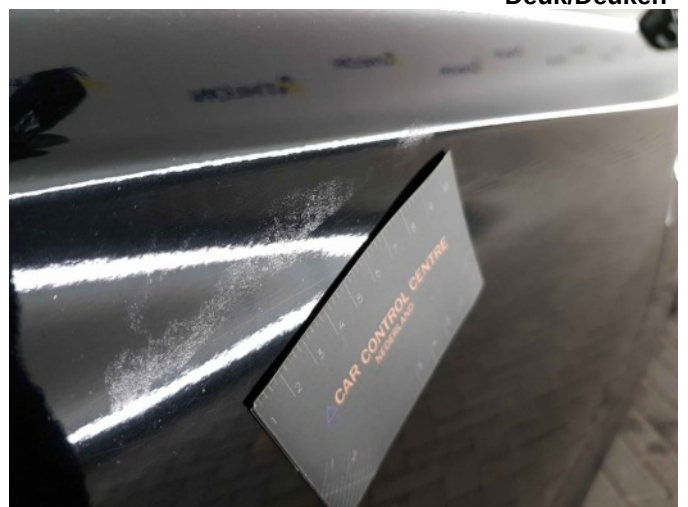
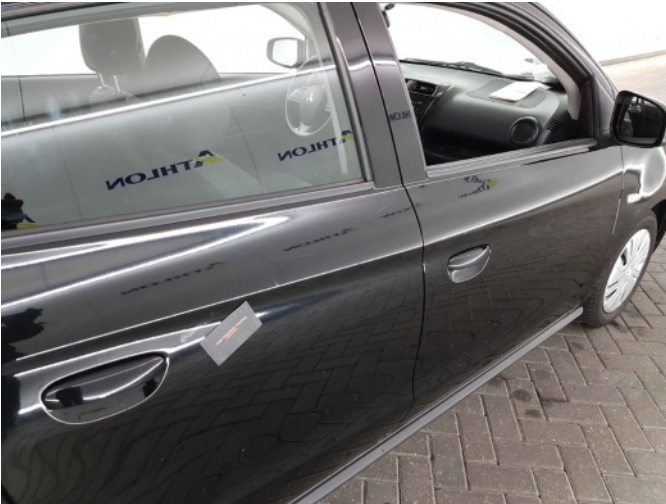
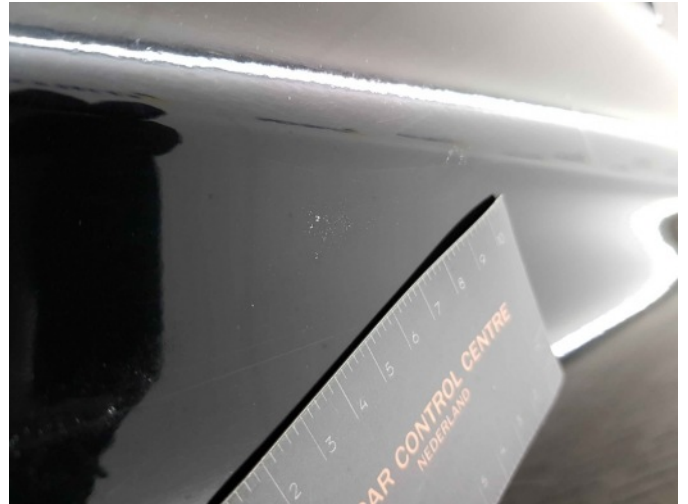
4. Krakelij portier RA

**Krassen**

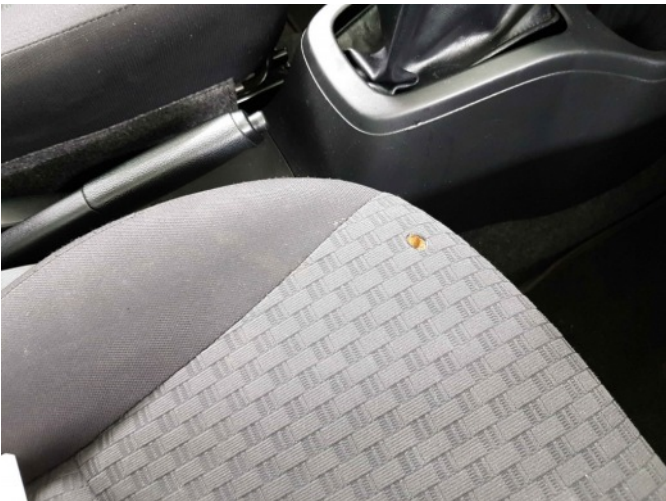
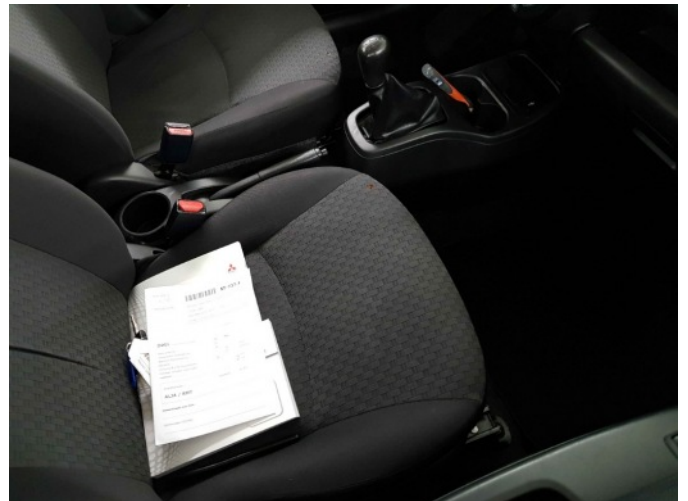
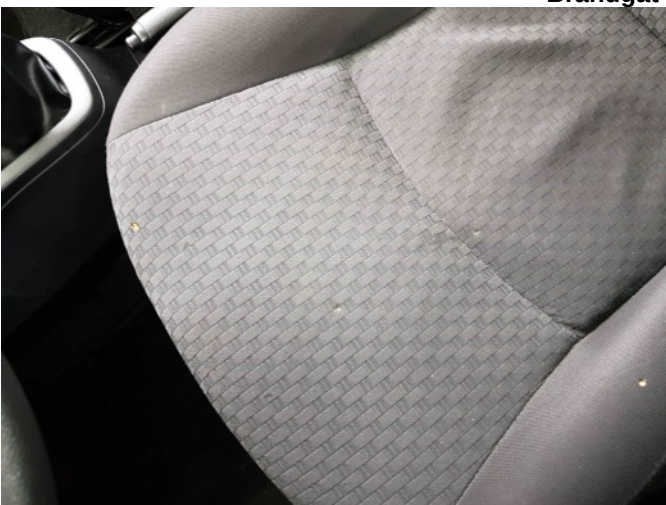
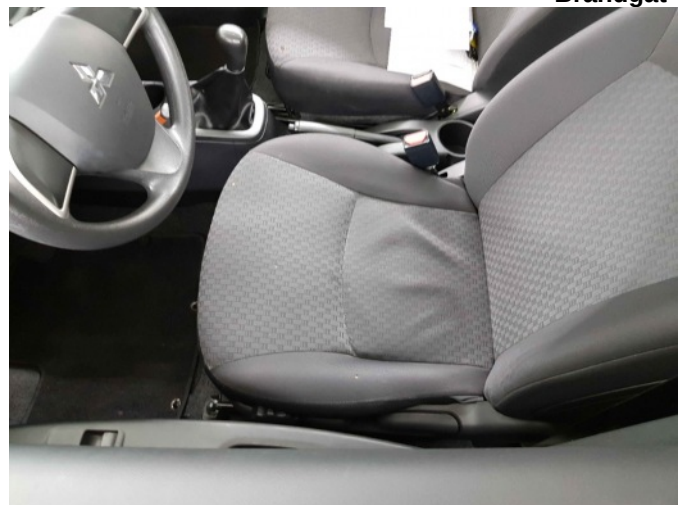
5. Voorstoelen

**Brandgat**

| | 1 | 2 | 3 | 4 | 5 | 6 | |
|---|---|---|---|---|---|---|---|
| Stoelbekleding | | | ✓ | | | | Voldoende |

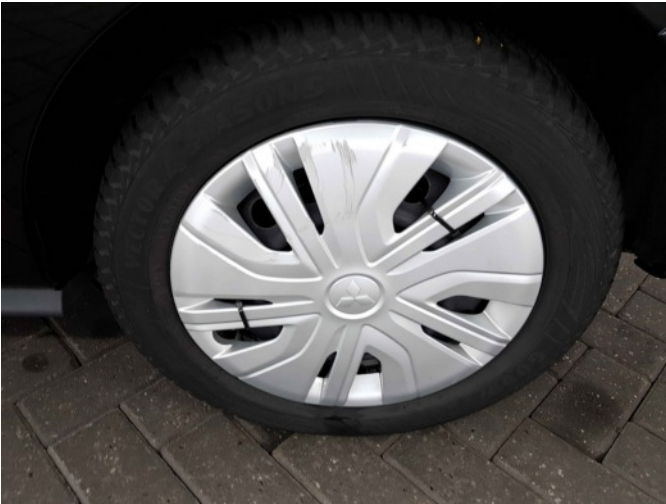
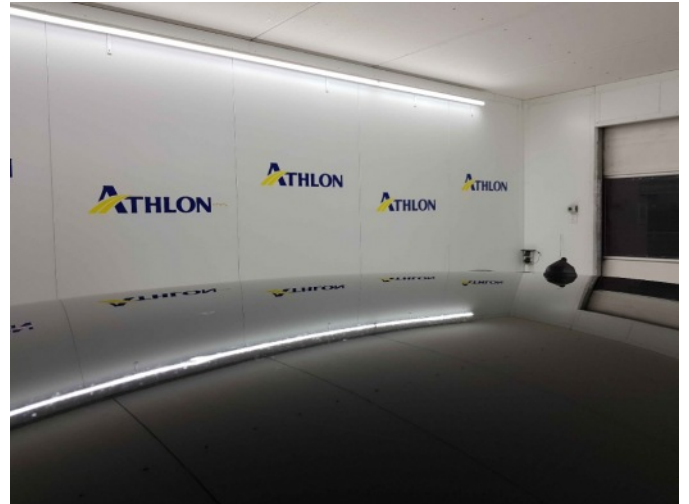
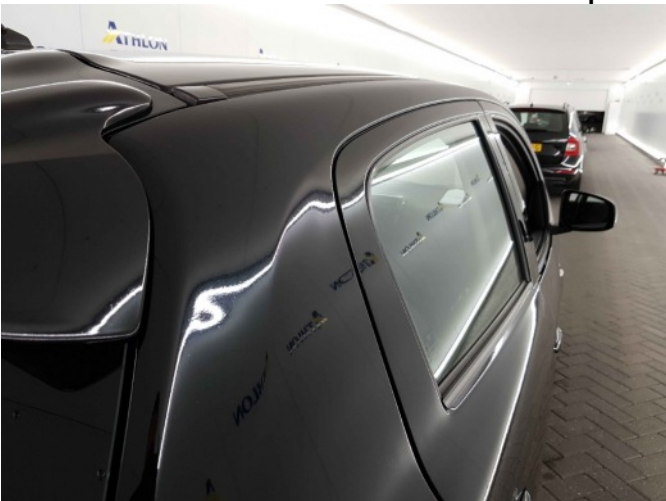
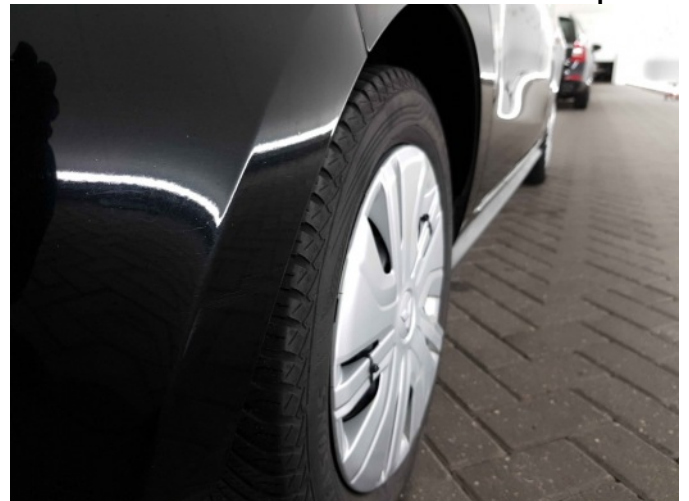
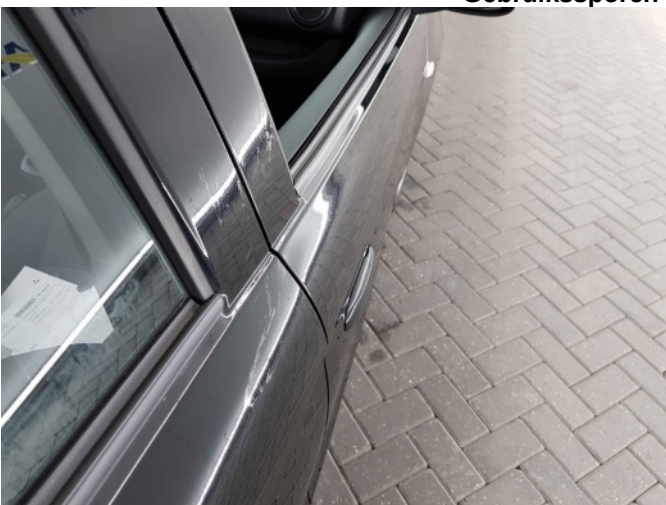
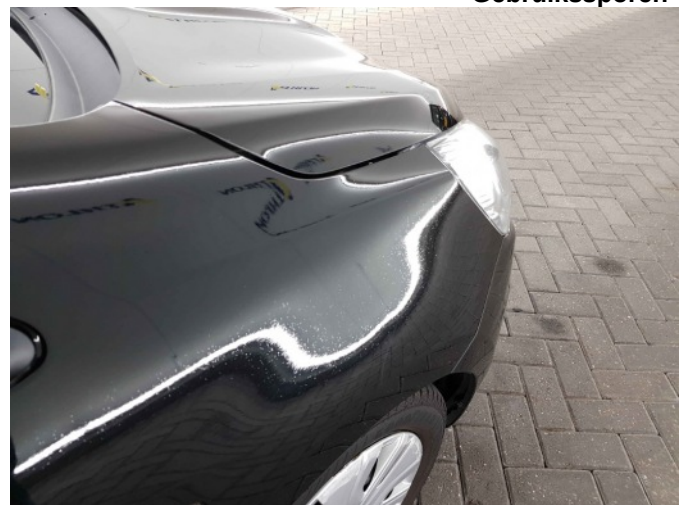
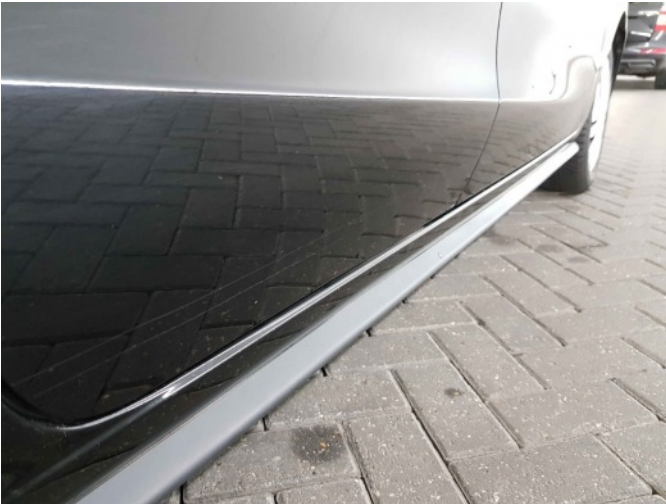
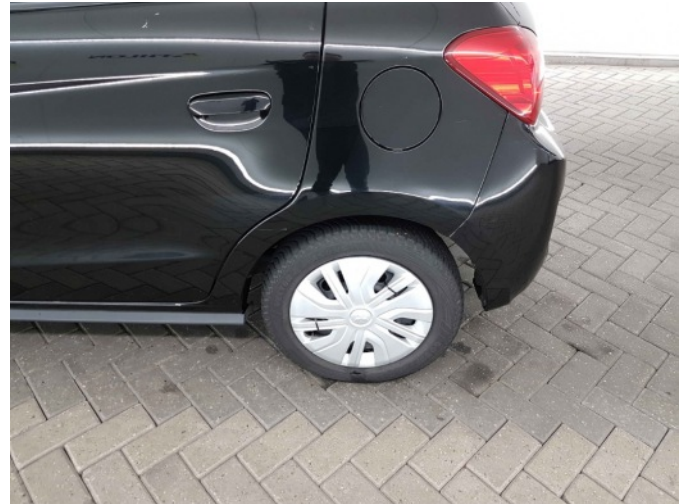
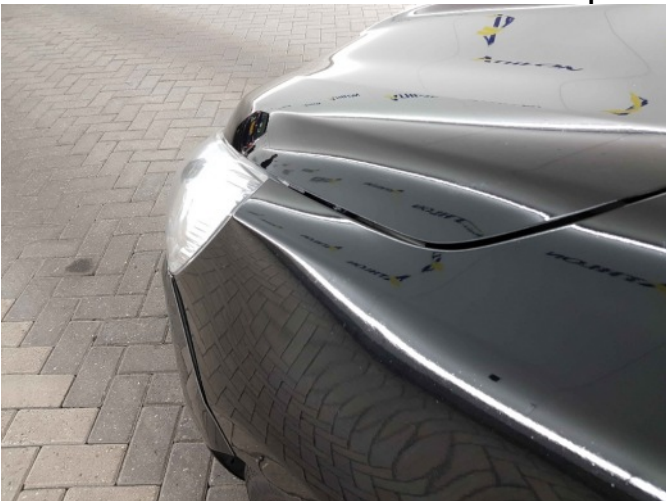
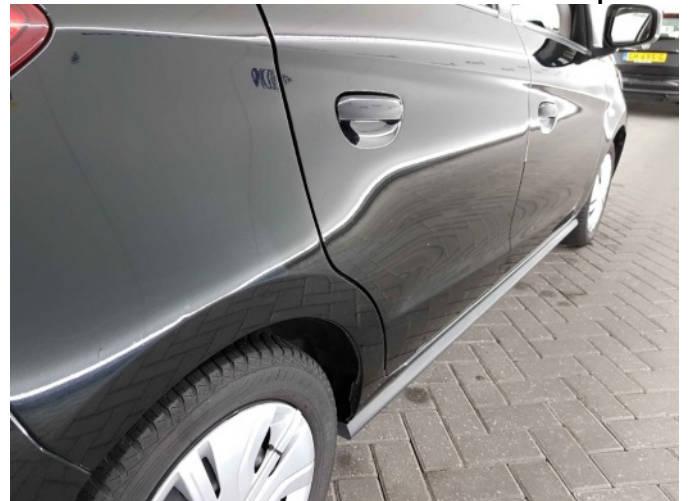
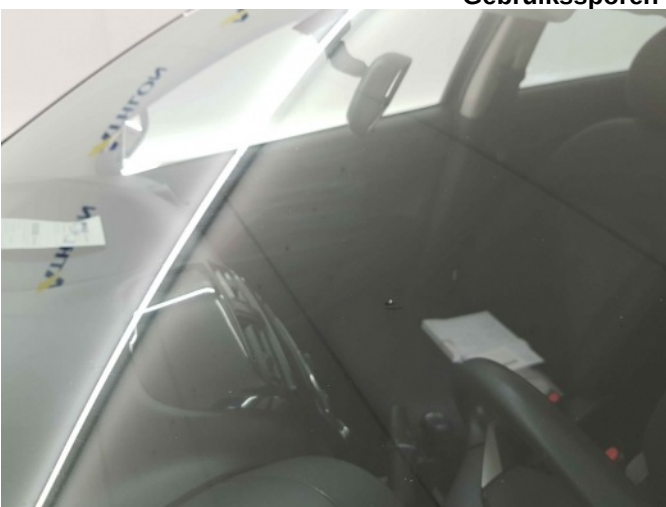
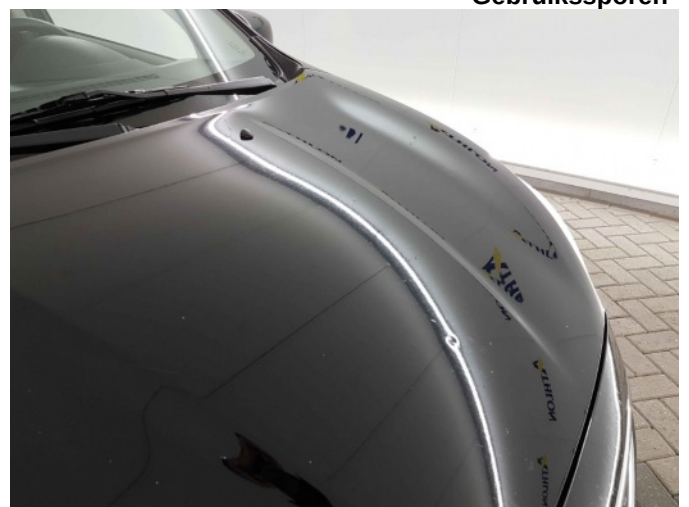
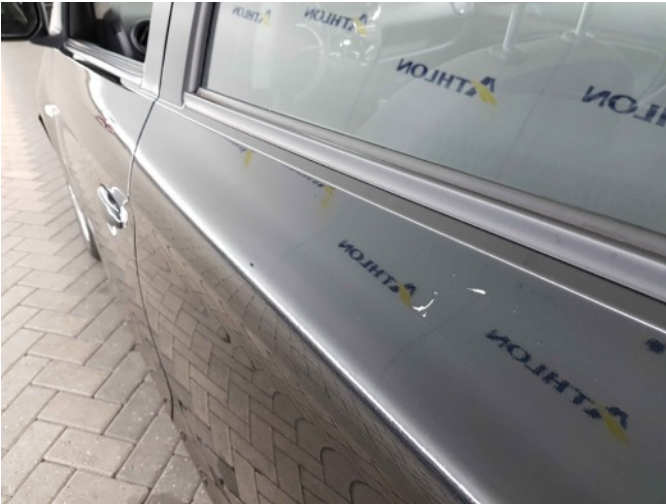
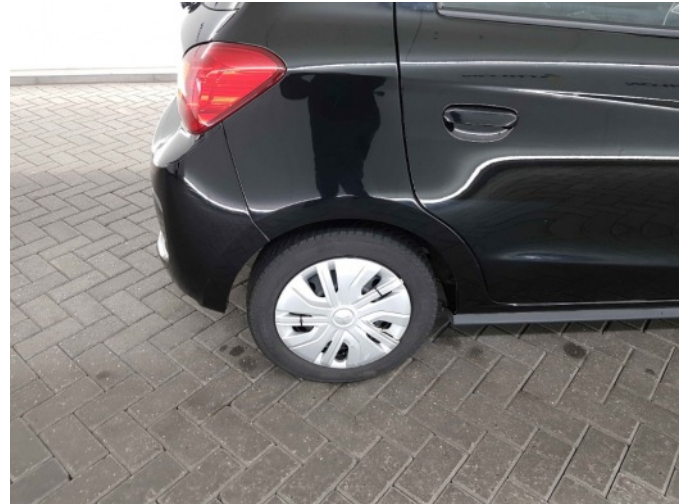
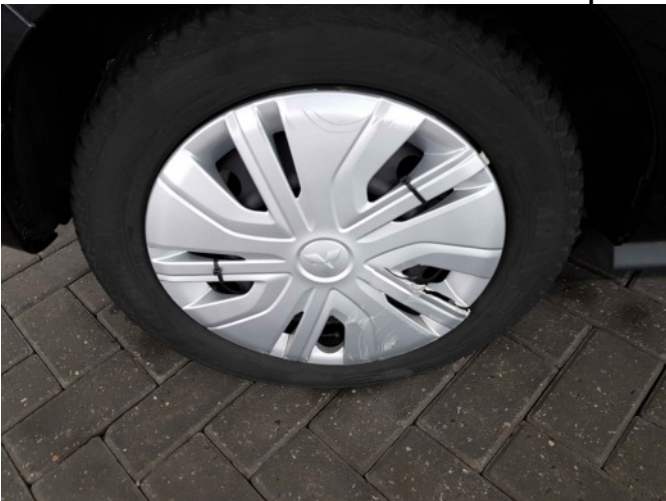
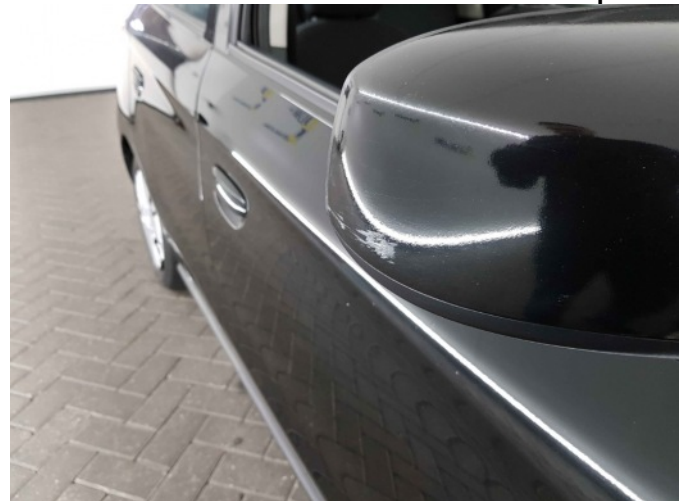
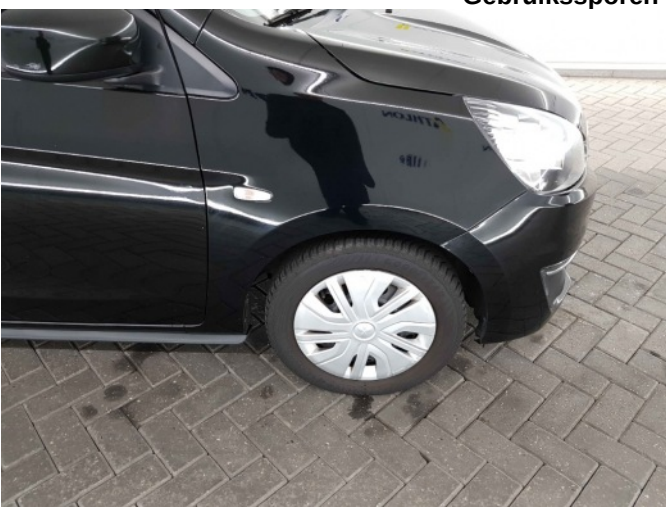
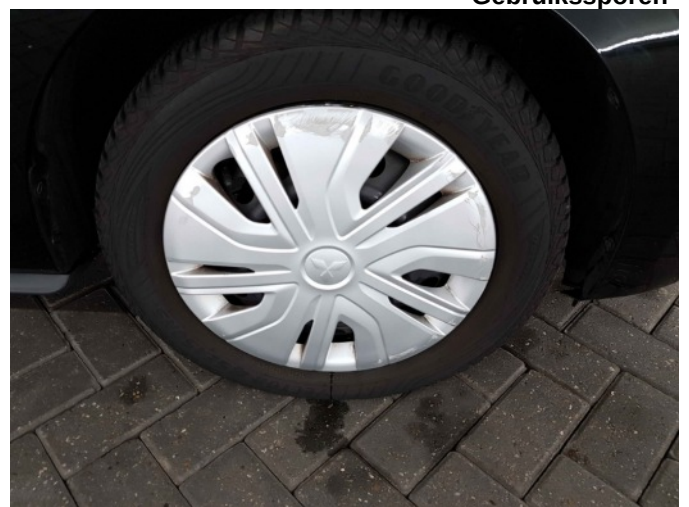
6. Diversen

**Gebruikssporen**
