**Rapport nummer:** 0000000804755-NL170  
**Inspectie plaats:** ALMERE  
**Bezichtigingdatum:** 01.06.2021  
**Vlag :** PB-544-R

#### Opel Astra Sports Tourer;Hatchback;Petrol;Automatic;Blue

| VIN: | <b>W0LBE8EC4H8084444</b> | Kilometerstand afgelezen: | <b>78341 km</b> |

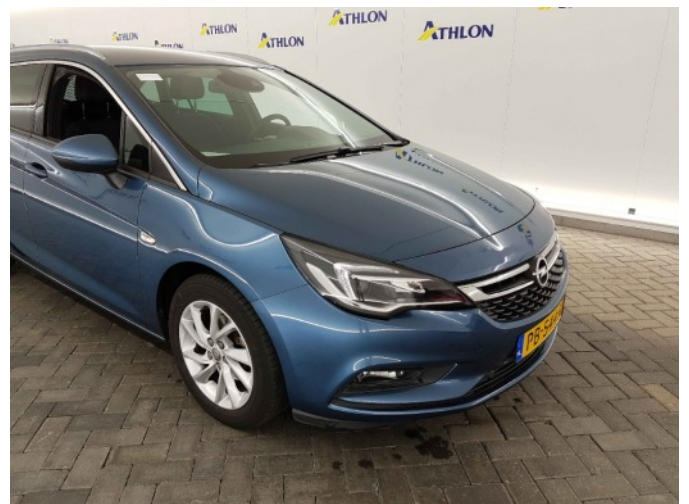
1. Voorspoiler

Krassen

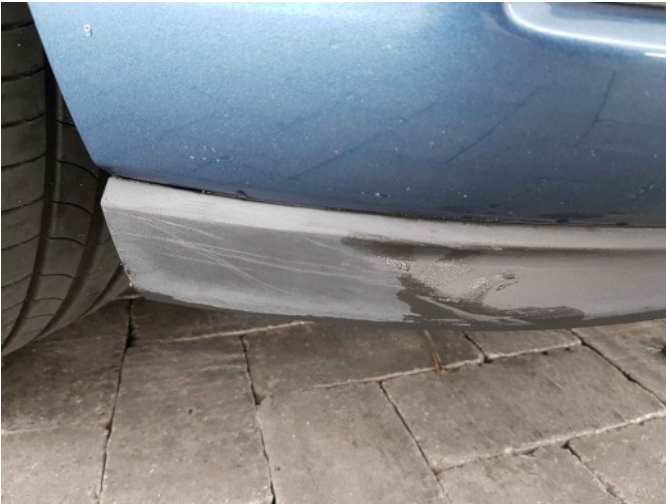
1. Voorspoiler

**Krassen**

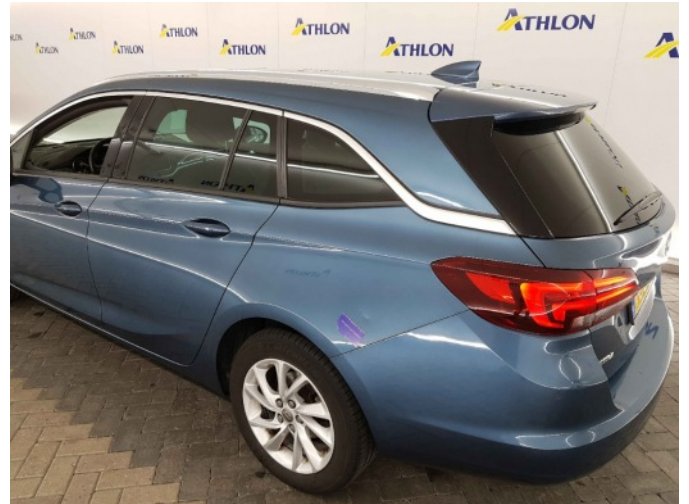
2. Zijwand - achter - Links

**Deuk/Deuken**

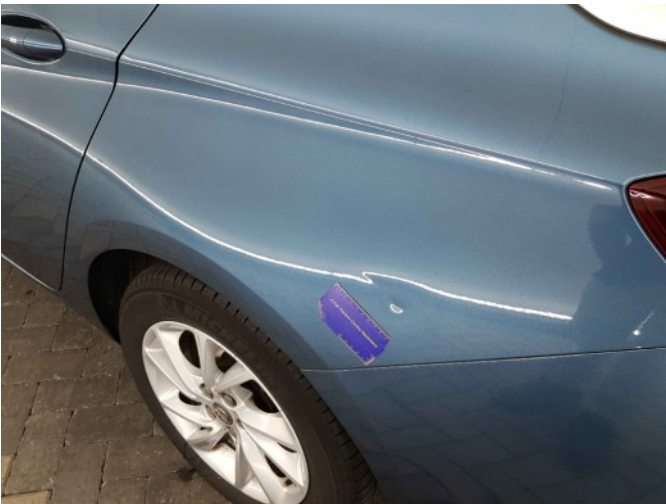
2. Zijwand - achter - Links

**Deuk/Deuken**

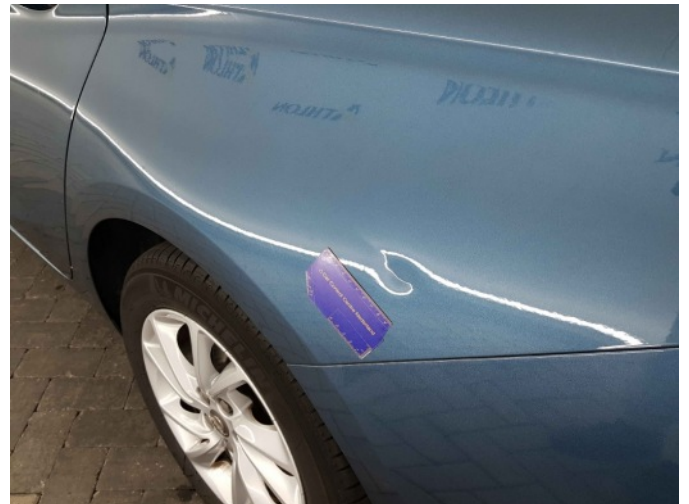
2. Zijwand - achter - Links

**Deuk/Deuken**

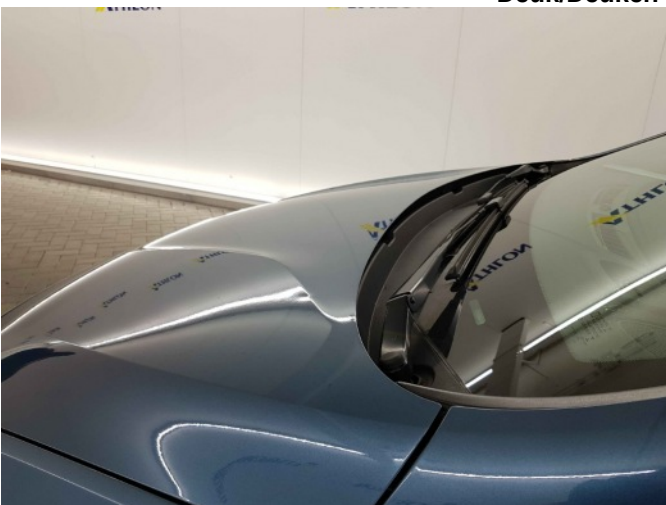
3. Diverse

**Gebruikssporen**
