**Rapport nummer:** 0000000808290-NL170  
**Inspectie plaats:** ALMERE  
**Bezichtigingdatum:** 02.06.2021  
**Vlag :** JJ-195-H

### Skoda Superb;Hatchback;Petrol;Manual;Black

VIN:	<b>TMBAB9NP9G7067495</b>	Kilometerstand afgelezen:	<b>154069 km</b>
Eerste registratie / Bouwjaar:	<b>20.05.2016 / 0</b>	Bezichtigingdatum / -plaats:	<b>02.06.2021 ALMERE</b>
Voertuig type:	<b>Personenauto</b>	Voertuig type:	<b>Sedan</b>
HSN/TSN:	<b>null//null</b>	Auto rookvrij:	<b>ja</b>
Conditie exterieur:	<b>3 - Toestand bevredigend</b>	Conditie interieur:	<b>2 - Toestand goed</b>

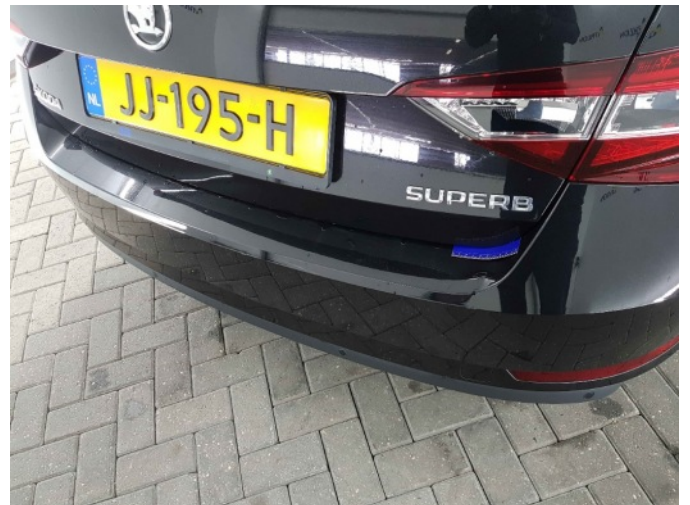
1. Achterbumper

**Gedeukt**

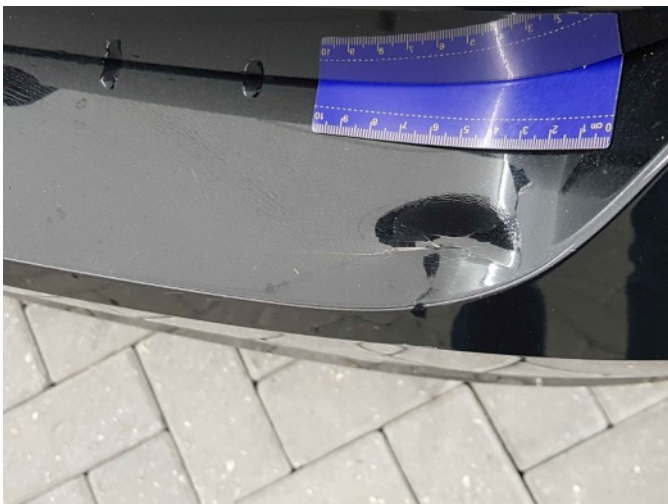
1. Achterbumper

**Gedeukt**

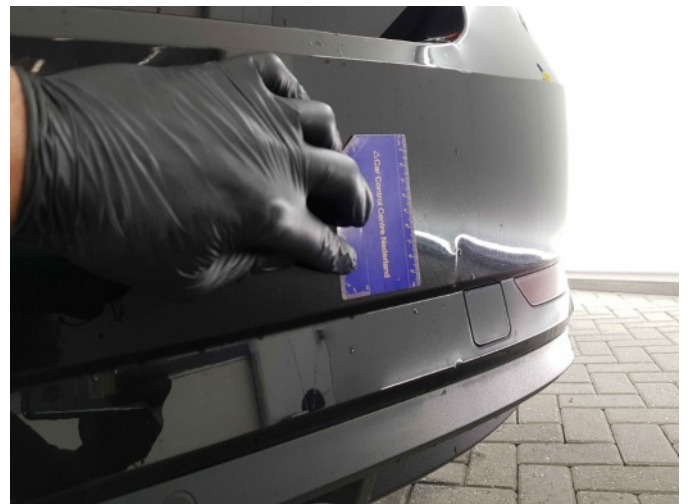
1. Achterbumper

**Gedeukt**

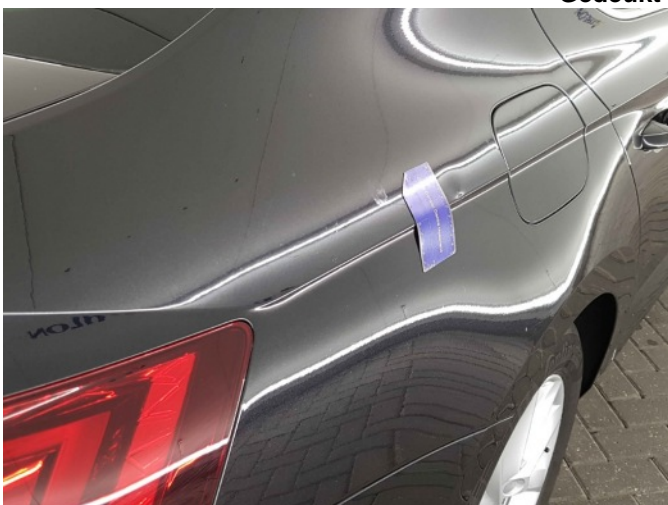
2. Zijwand - achter - rechts

**Gedeukt**

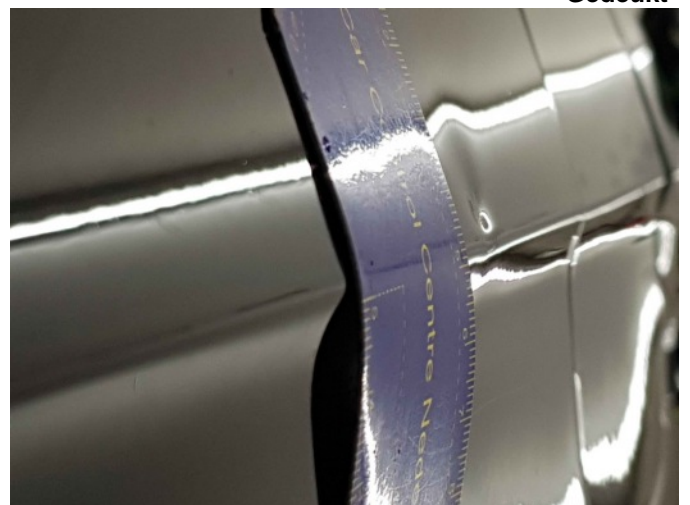
2. Zijwand - achter - rechts

**Gedeukt**

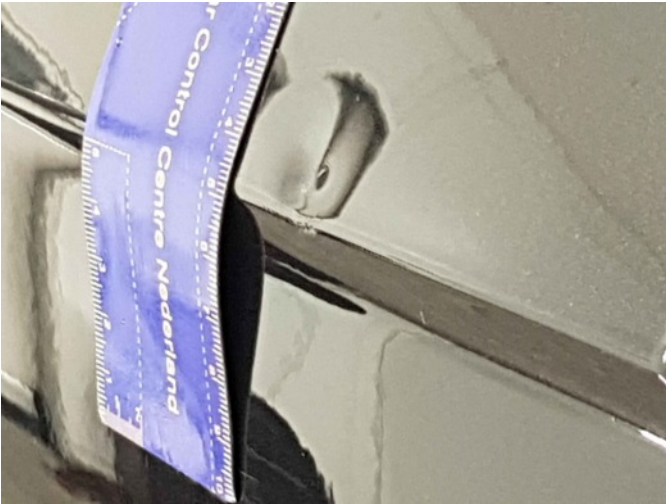
2. Zijwand - achter - rechts

**Gedeukt**

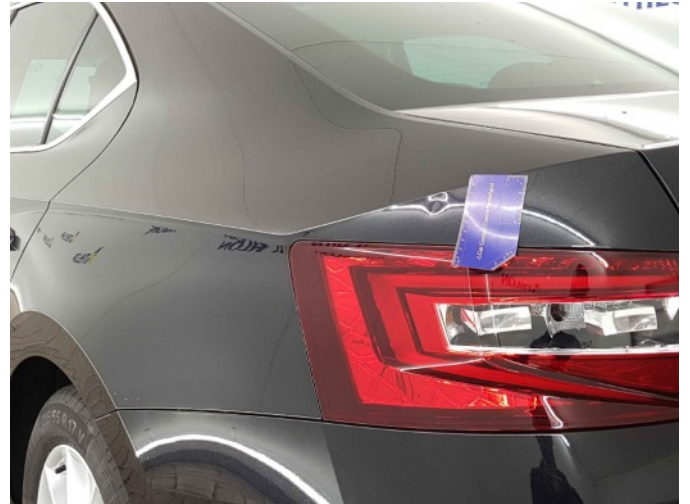
3. Zijwand - achter - Links

**Gedeukt**

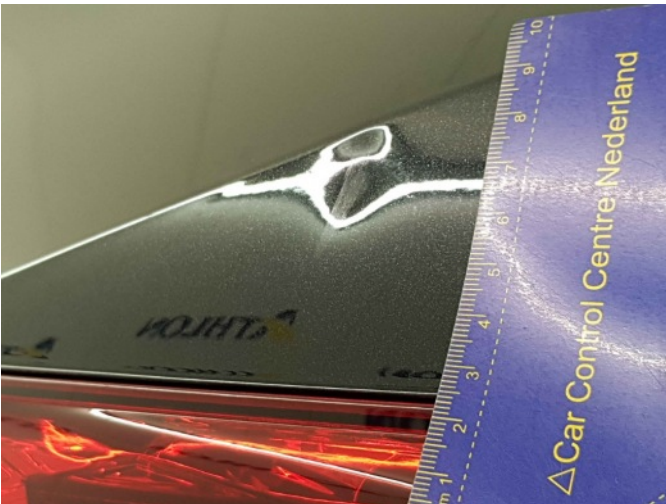
3. Zijwand - achter - Links

**Gedeukt**

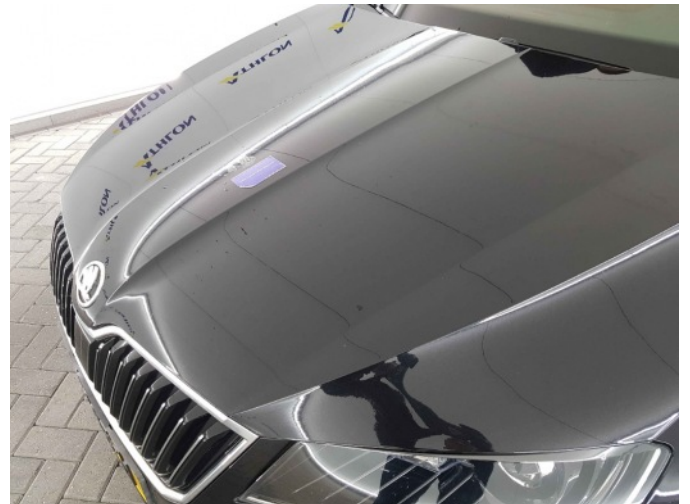
4. Motorkap ingebrande vogelpoep

**Beschadigd**

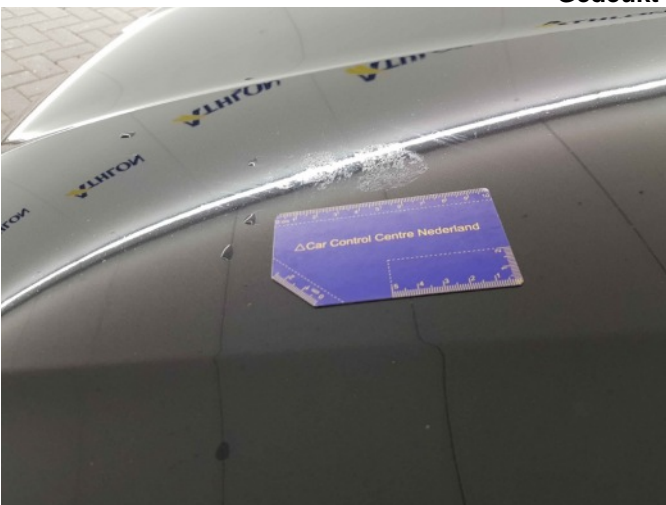
4. Motorkap ingebrande vogelpoep

**Beschadigd**

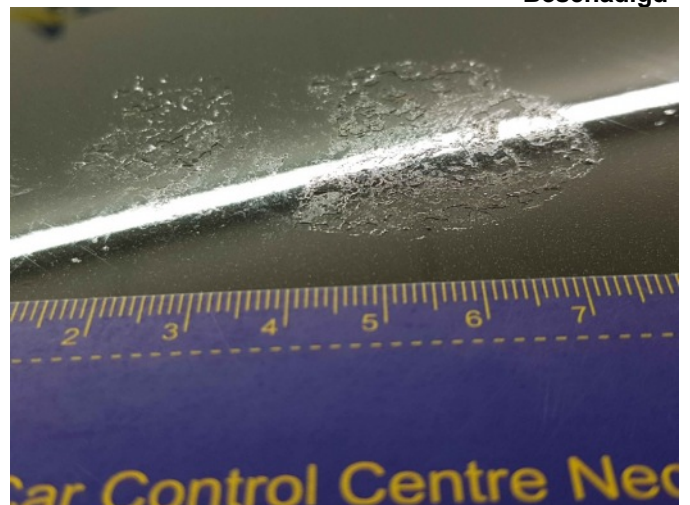
4. Motorkap ingebrande vogelpoep

**Beschadigd**

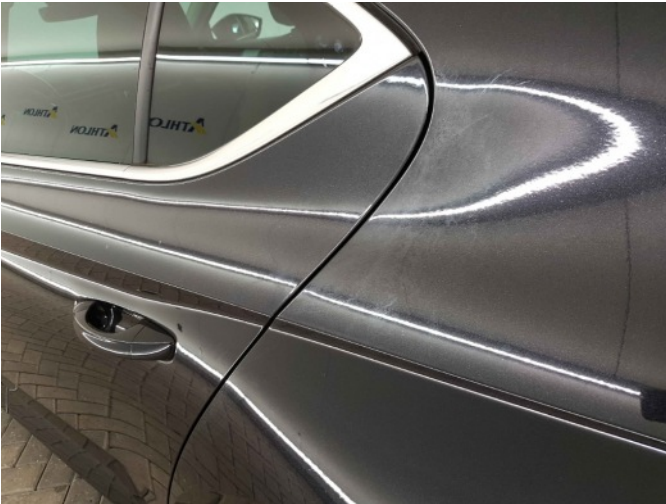
5. diversen

**Gebruikssporen**

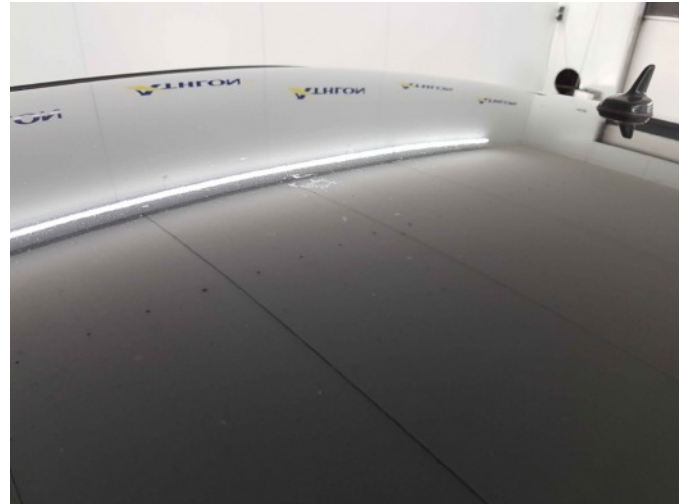
5. diversen

**Gebruikssporen**

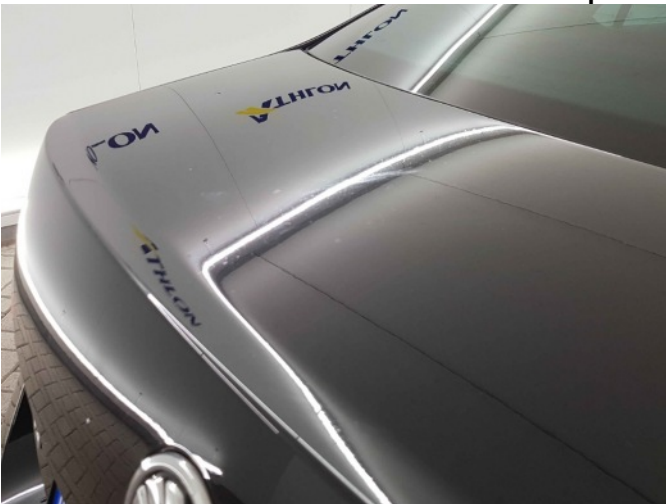
5. diversen

**Gebruikssporen**
