Rapport nummer: 0000000808623-NL170
Inspectie plaats: ALMERE
Bezichtigingdatum: 02.06.2021
Vlag : JL-160-L

Opel Zafira Tourer; Multi Purpose Vehicle (M.P.V.); Diesel; Manual; Grey			
VIN:	W0LPD9E38G1091516	Kilometerstand afgelezen:	171013 km
Eerste registratie / Bouwjaar:	16.06.2016 / 0	Bezichtigingdatum / -plaats:	02.06.2021 ALMERE
Voertuig type:	Personenauto	Voertuig type:	Stationwagen
HSN/TSN:	null//null	Auto rookvrij:	ja
Conditie exterieur:	3 - Toestand bevredigend	Conditie interieur:	3 - Toestand bevredigend

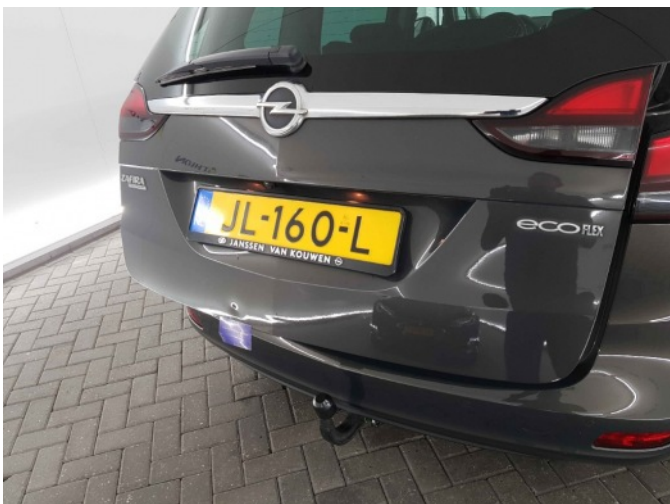
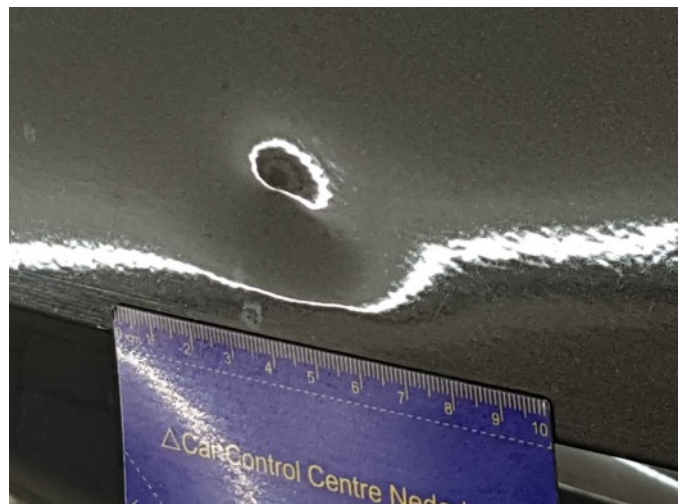
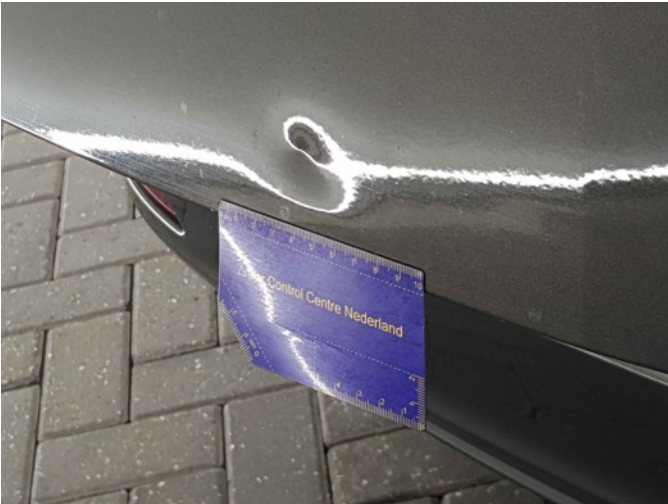
1. Achterklep

- 1.) Achterklep | Gebruikssporen
- 2.) Portier achter - links | Gebruikssporen
- 3.) Dak ingebrande vogelpoep | Gebruikssporen
- 4.) diversen | Gebruikssporen
- 5.) Bekleding D-stijl rechts | Gebruikssporen

Gebruikssporen

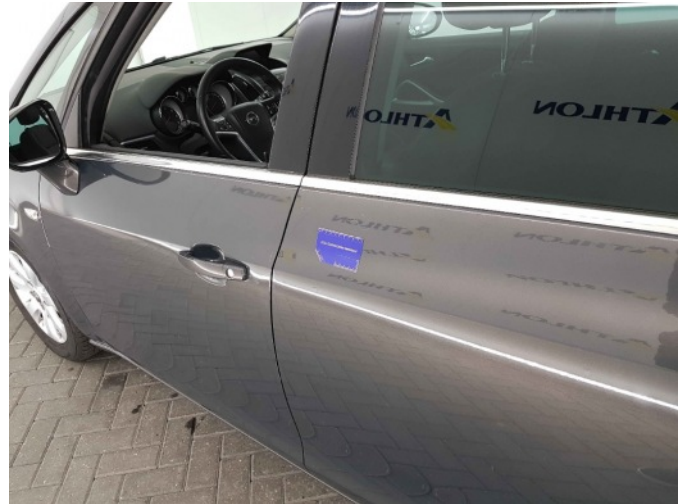
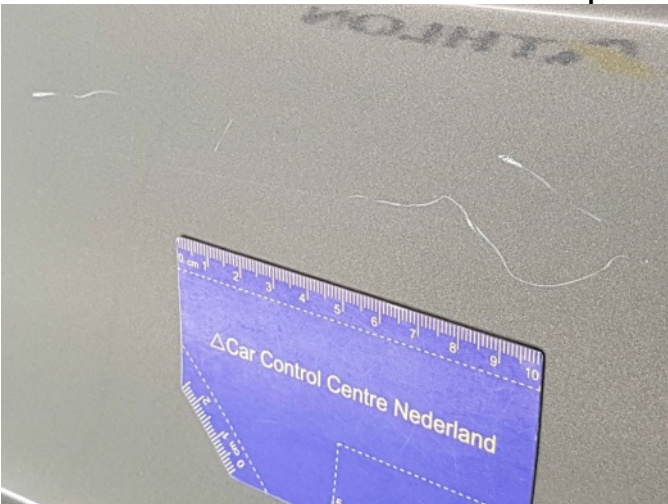
2. Portier achter - links

Gebruikssporen

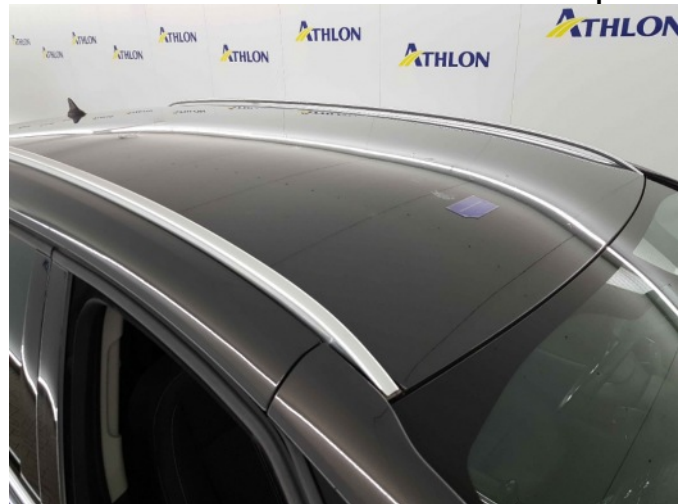
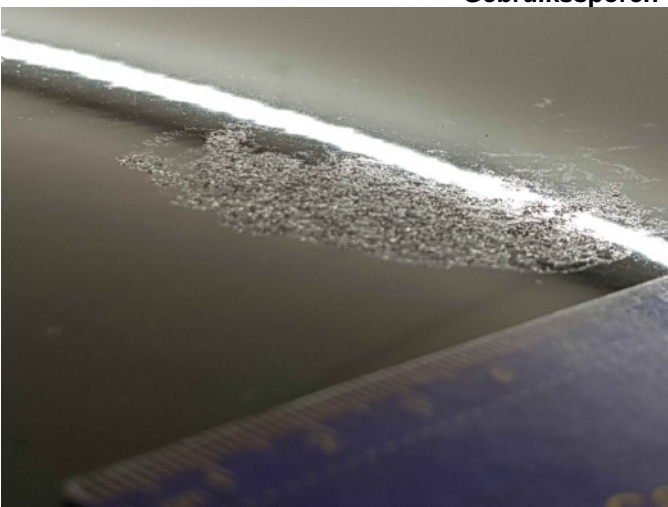
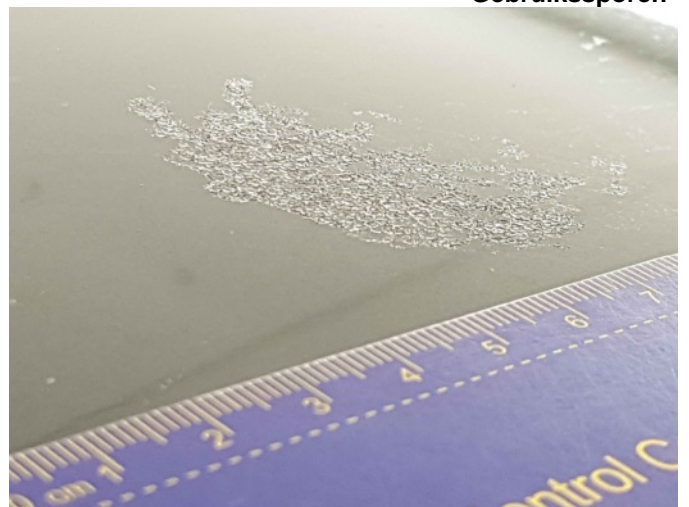
3. Dak ingebrande vogelpoep

Gebruikssporen

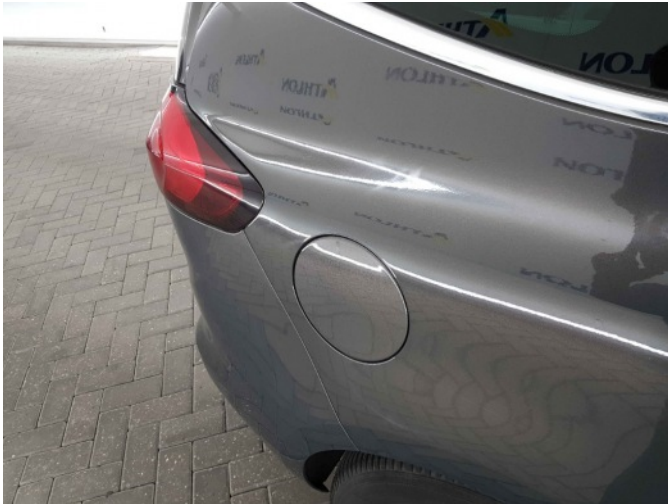
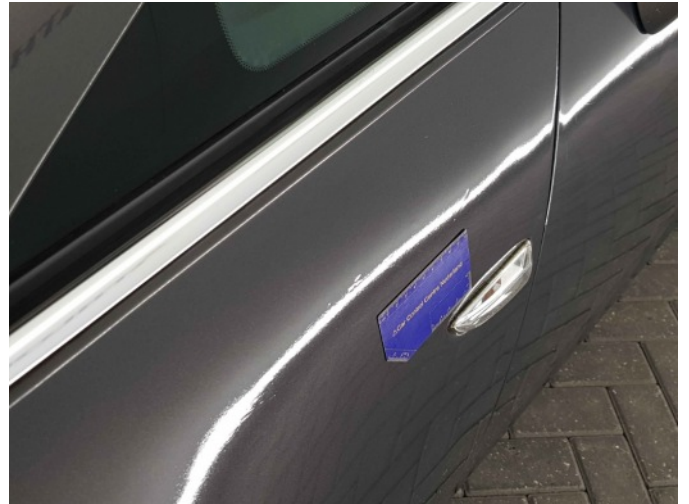
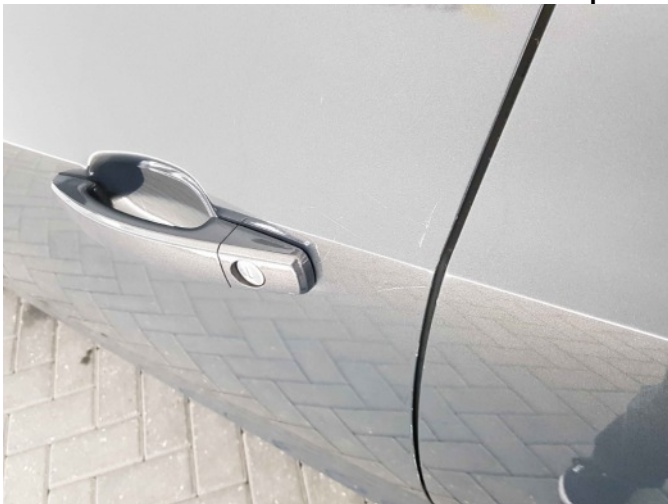
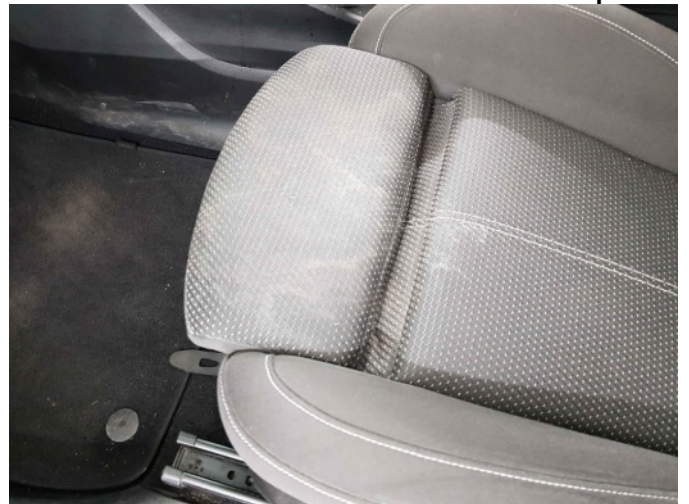
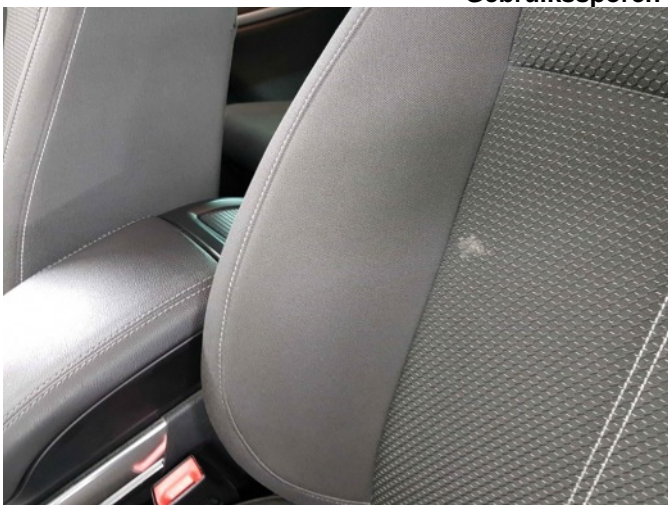
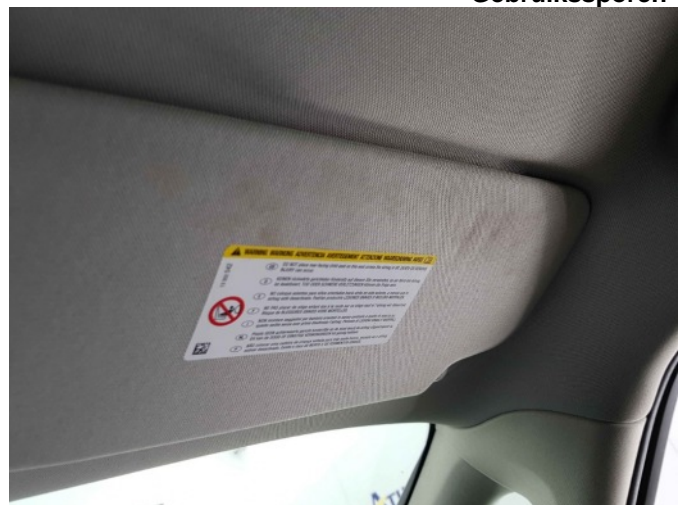
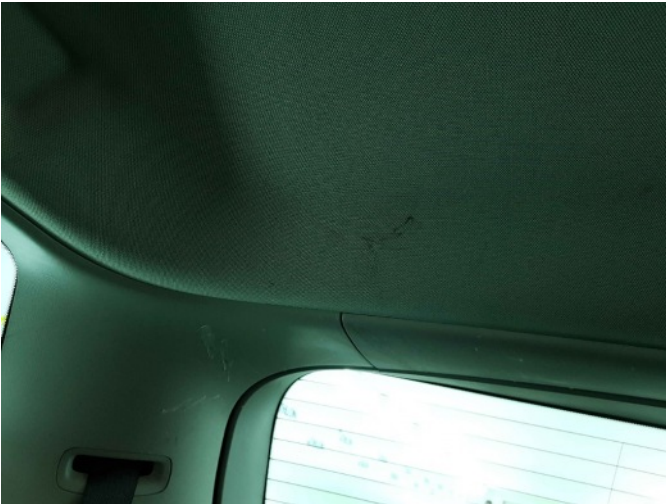
4. diversen

Gebruikssporen

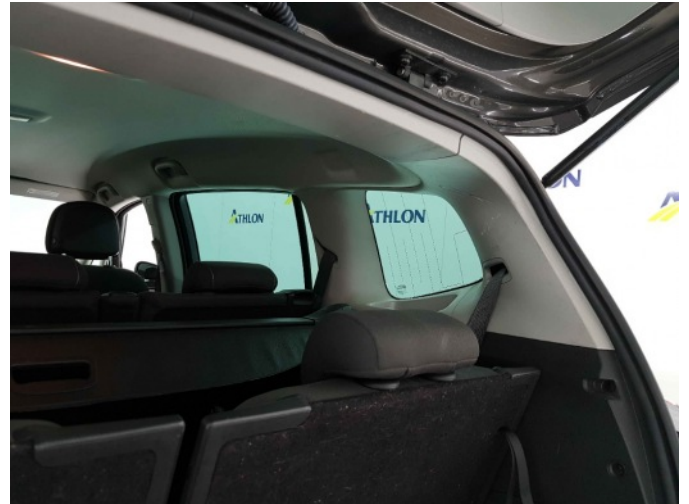
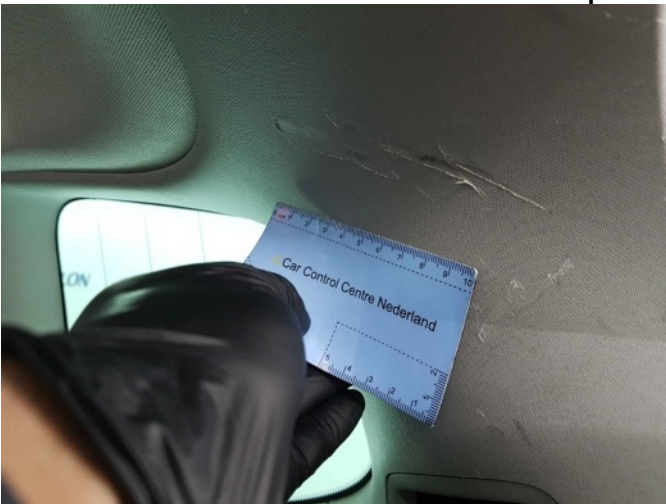
5. Bekleding D-stijl rechts

Gebruikssporen
