**Rapport nummer:** 0000000807245-NL170  
**Inspectie plaats:** ALMERE  
**Bezichtigingdatum:** 03.06.2021  
**Vlag :** JP-190-R

##### Volkswagen Up!;Hatchback;Petrol;Manual;

| VIN: | <b>WVWZZZAAZGD094875</b> | Kilometerstand afgelezen: | <b>122771 km</b> |

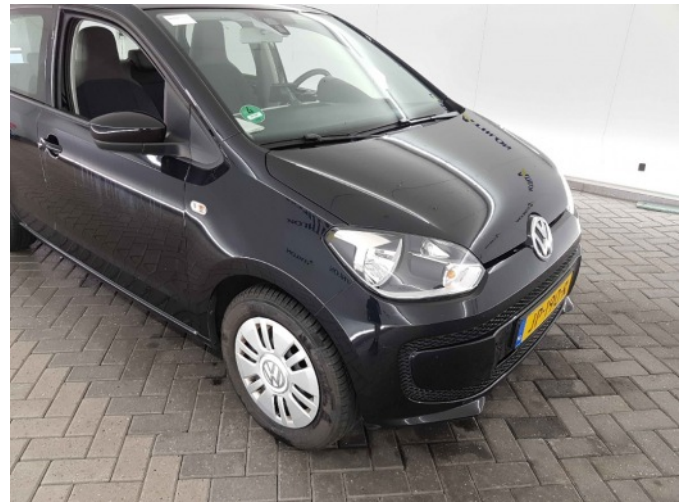
1. Voorbumper

Krassen

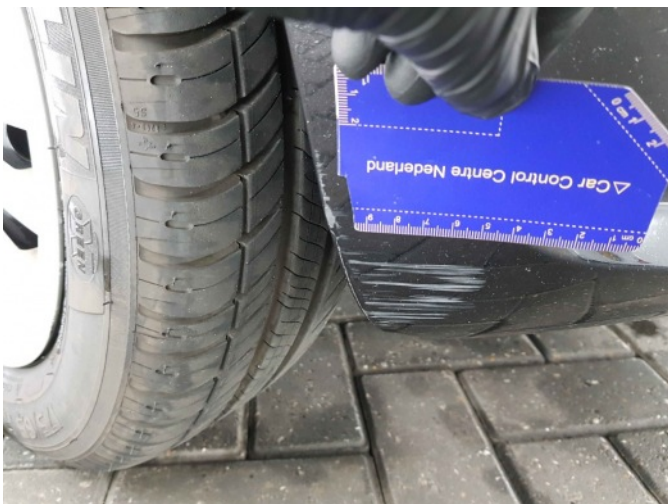
1. Voorbumper

Krassen

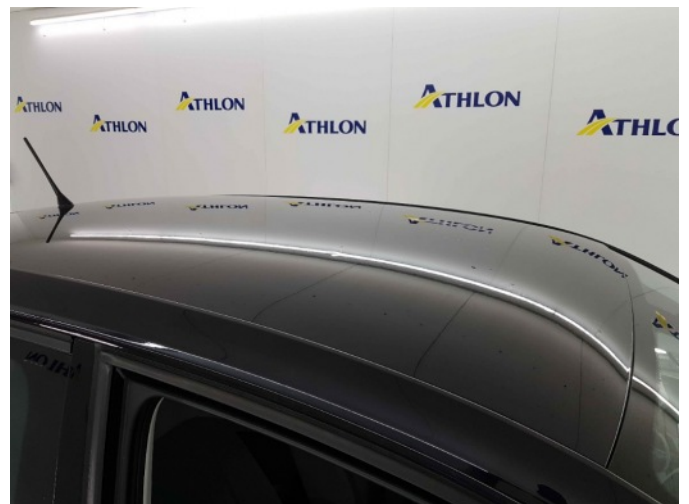
2. Diverse

Gebruikssporen

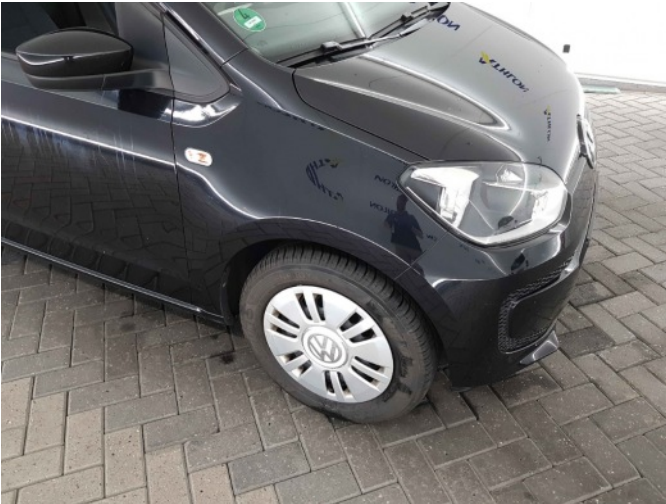
2. Diverse

**Gebruikssporen**

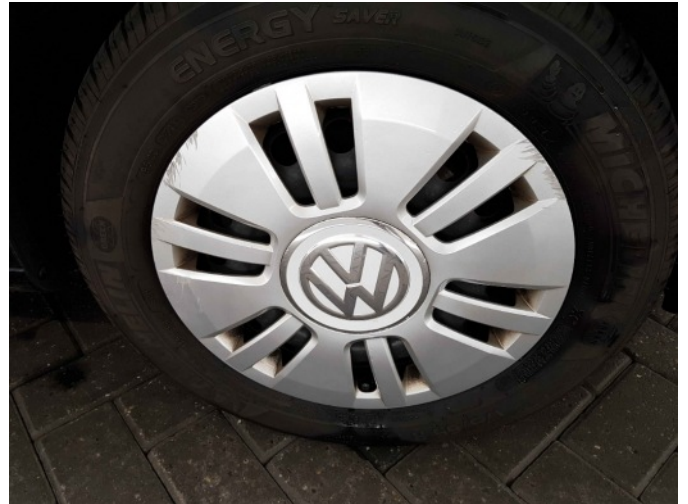
2. Diverse

**Gebruikssporen**

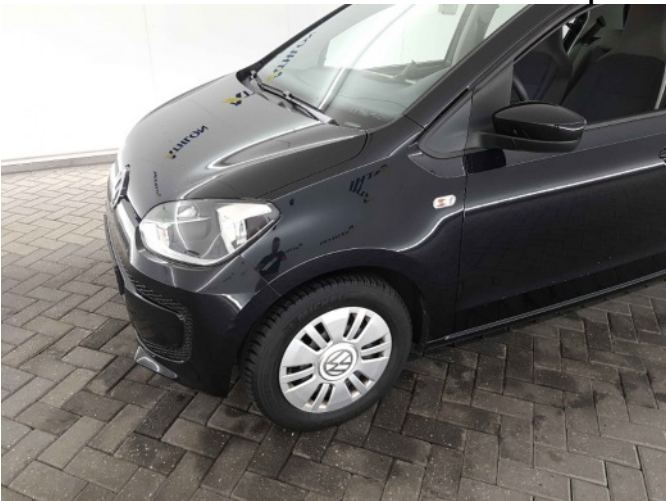
2. Diverse

**Gebruikssporen**

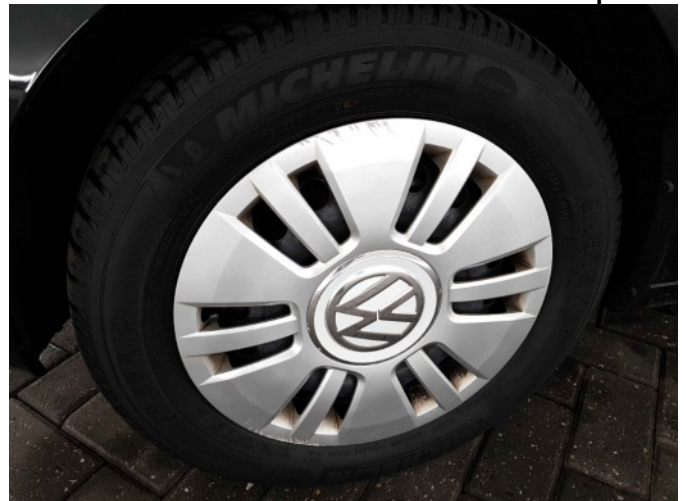
2. Diverse

**Gebruikssporen**
