Rapport nummer: 0000000808632-NL170
Inspectie plaats: ALMERE
Bezichtigingdatum: 03.06.2021
Vlag : PD-179-G

Volkswagen Golf;Hatchback;Petrol;Manual;Grey

VIN:	WVWZZZAUZH162328	Kilometerstand afgelezen:	54343 km
Eerste registratie / Bouwjaar:	29.06.2017 / 0	Bezichtigingdatum / -plaats:	03.06.2021 ALMERE
Voertuig type:	Personenauto	Voertuig type:	Hatchback
HSN/TSN:	null//null	Auto rookvrij:	ja
Conditie exterieur:	2 - Toestand goed	Conditie interieur:	2 - Toestand goed

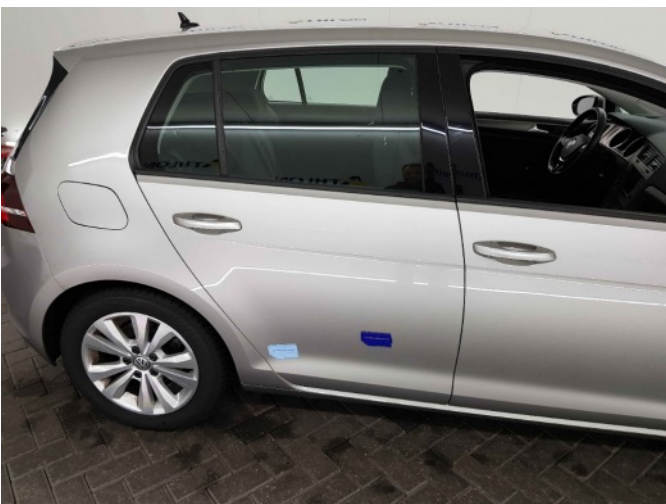
1. Portier achter - rechts

Krassen

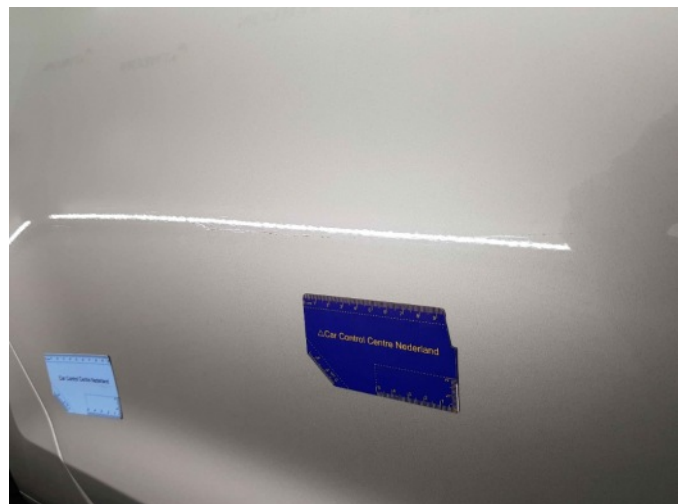
1. Portier achter - rechts

Krassen

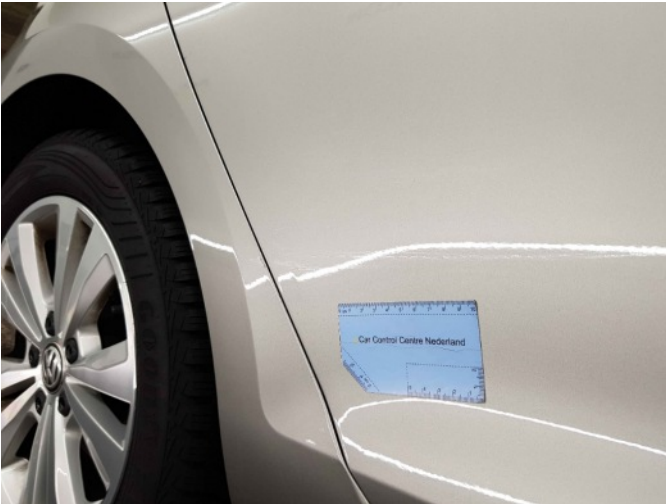
1. Portier achter - rechts

Krassen

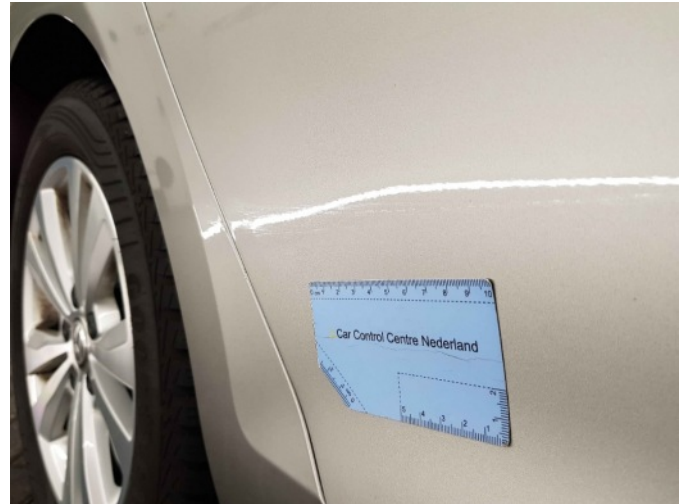
1. Portier achter - rechts

Krassen

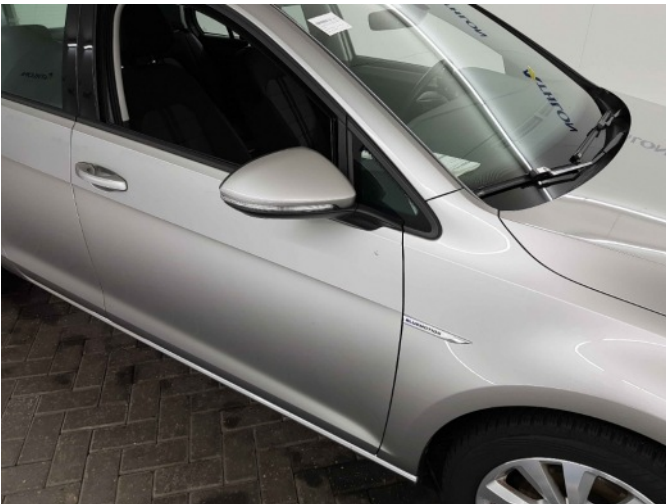
2. Diverse

Gebruikssporen

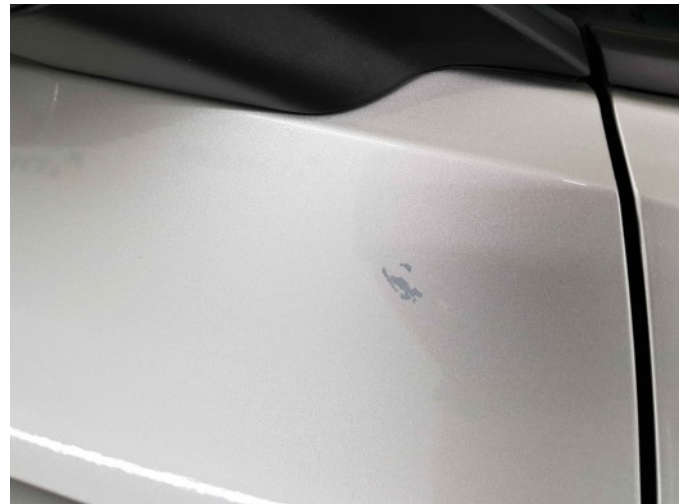
2. Diverse

Gebruikssporen
