**Rapport nummer:** 0000000809394-NL170  
**Inspectie plaats:** Almere  
**Bezichtigingdatum:** 03.06.2021  
**Vlag :** ST-741-F

#### Mitsubishi Space Star;Hatchback;Petrol;Manual;Black

#### Raming van de schade

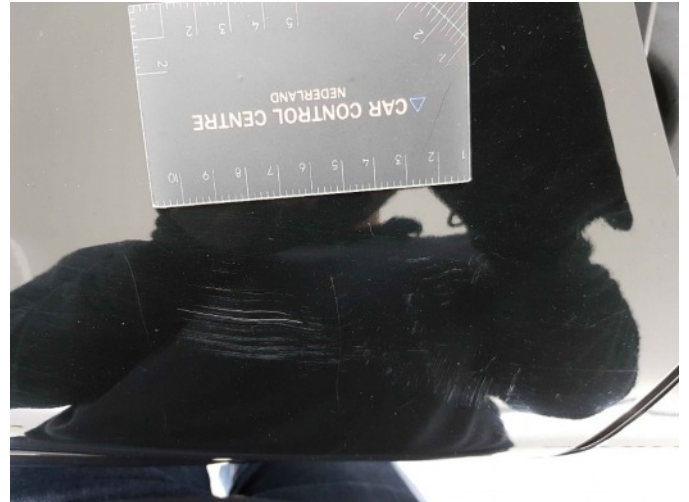
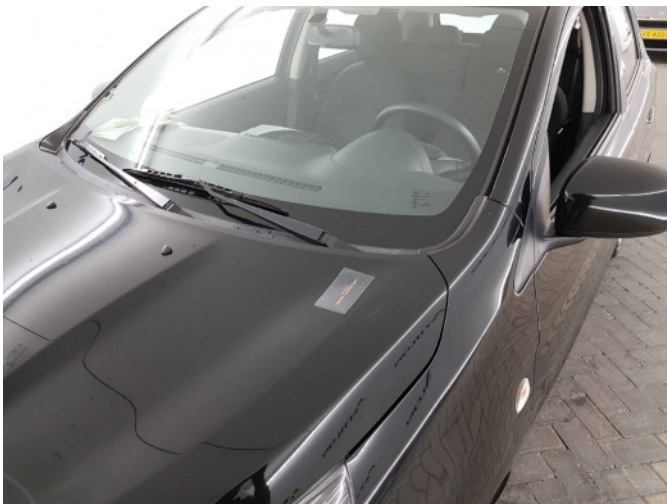
1. Motorkap

- 1.) Motorkap | Krassen
- 2.) Zijwand - achter - rechts | Deuk/Deuken
- 3.) Zijwand - achter - Links | Deuk/Deuken
- 4.) Dak | Hagelschade
- 5.) Voorstoelen, achterbank, hemelbekleding | Brandgat
- 6.) Diversen | Gebruikssporen

**Krassen**

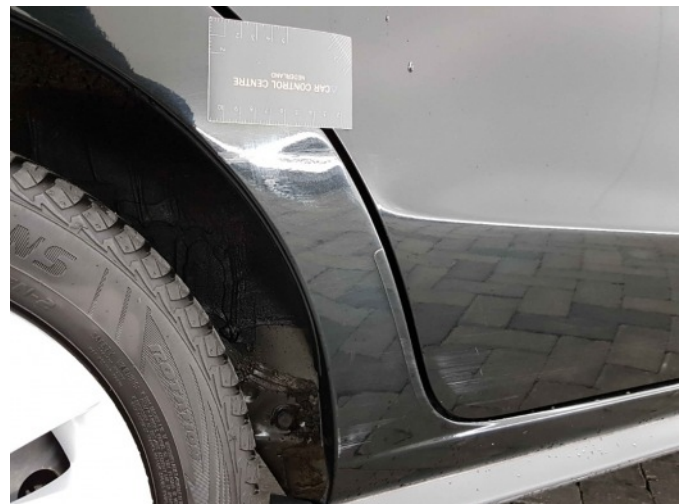
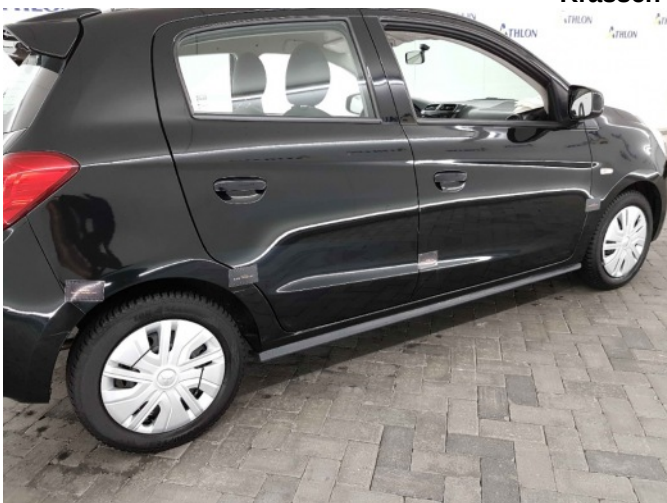
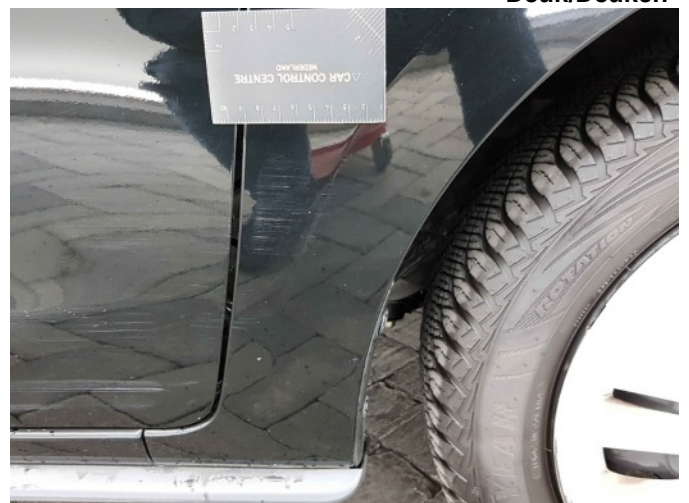
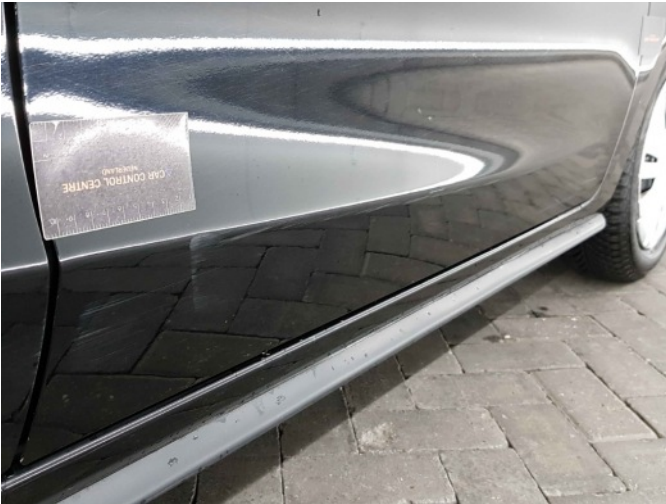
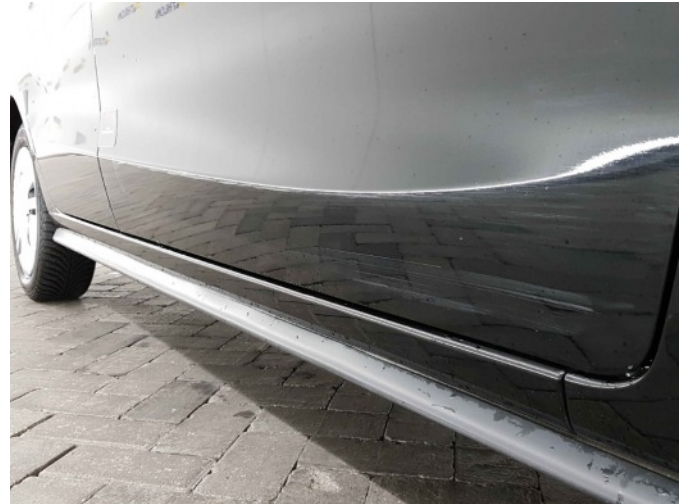
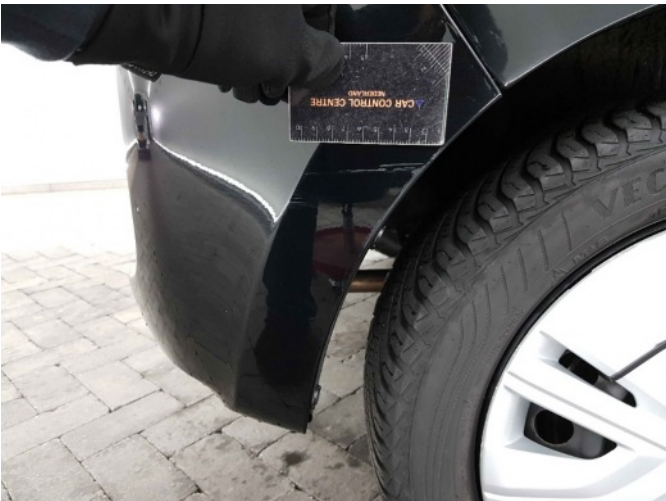
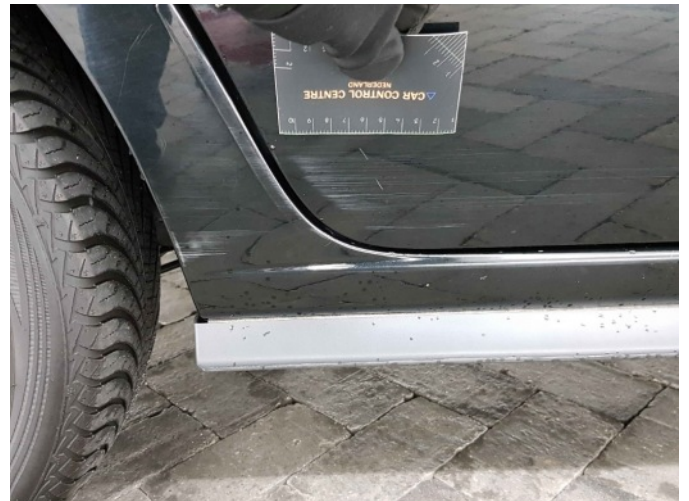
2. Zijwand - achter - rechts

**Deuk/Deuken**

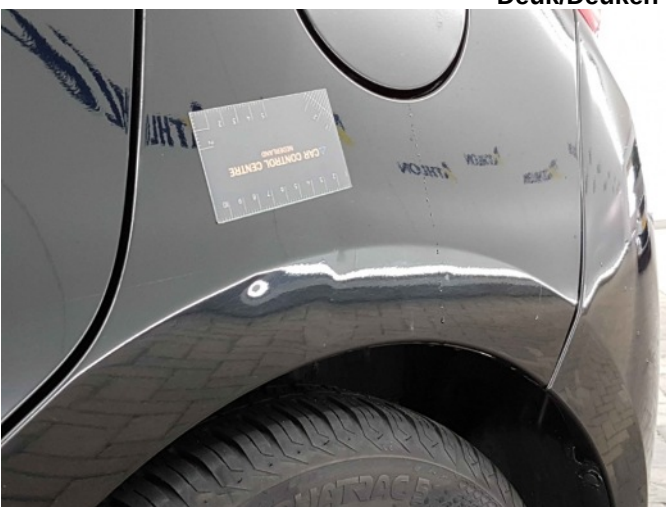
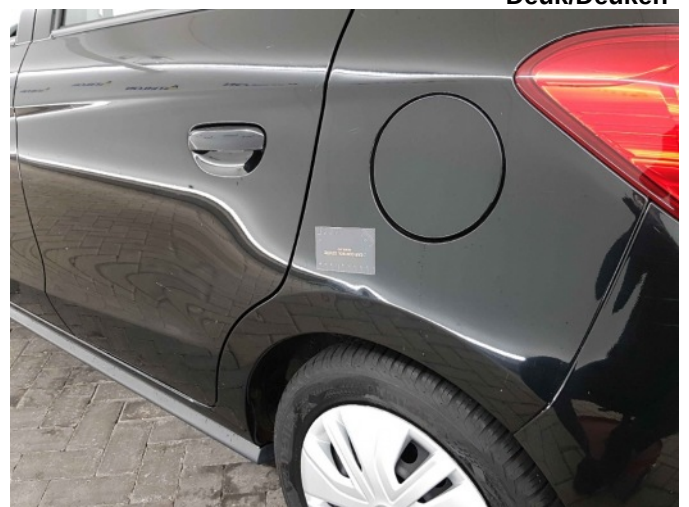
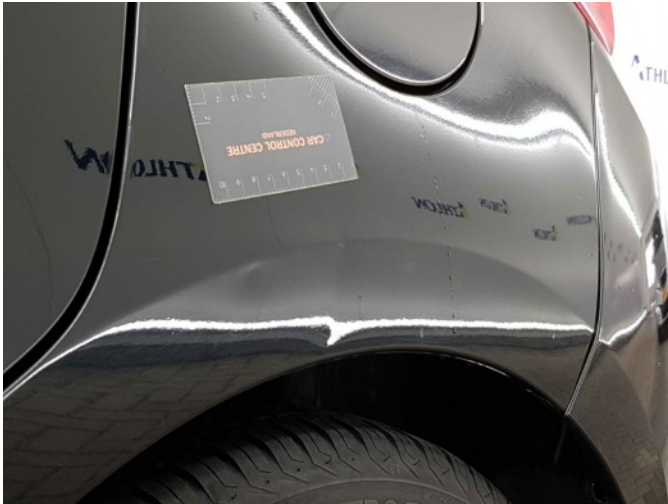
3. Zijwand - achter - Links

**Deuk/Deuken**

Deuk/Deuken

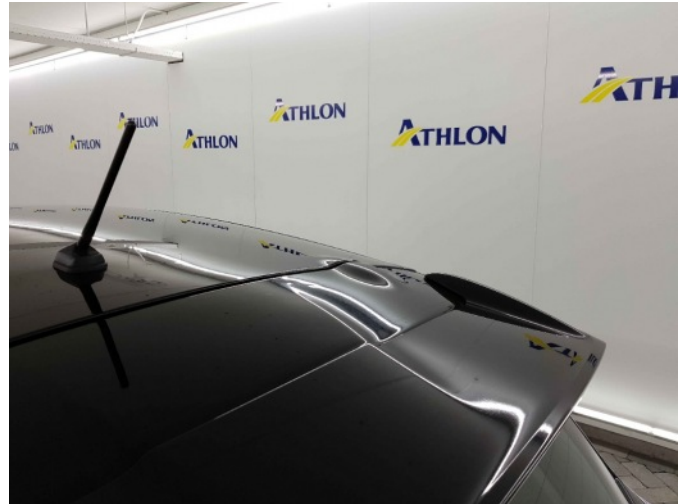
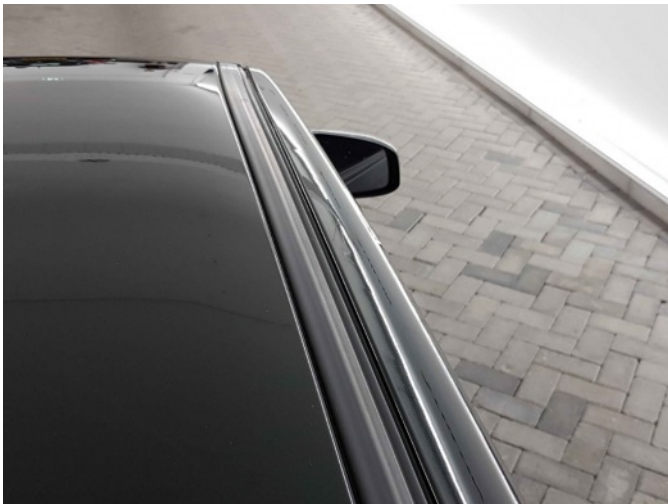
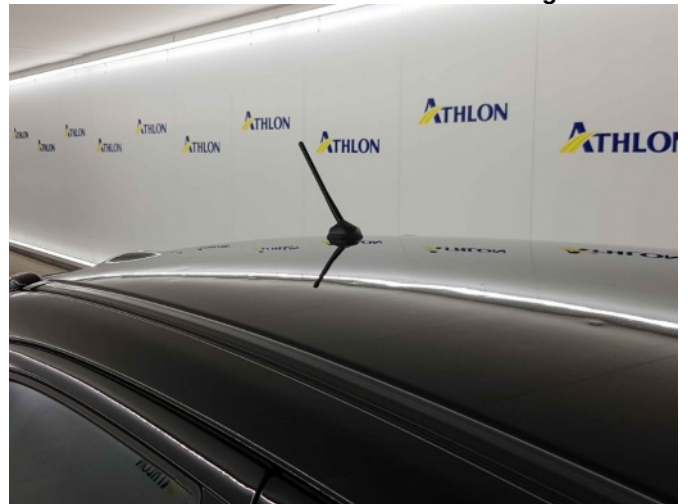
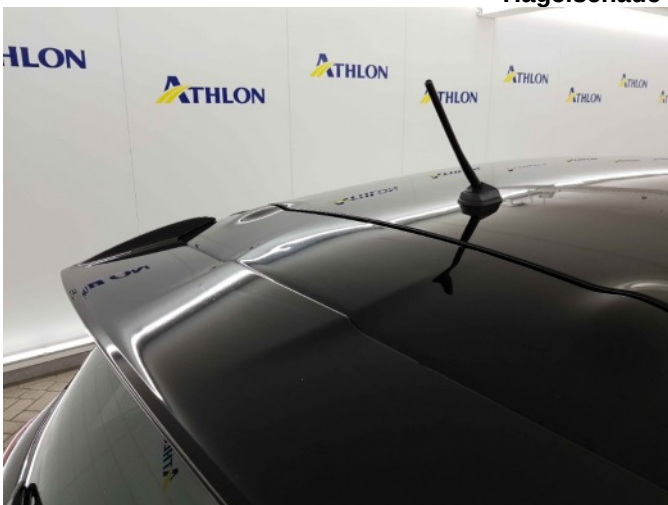
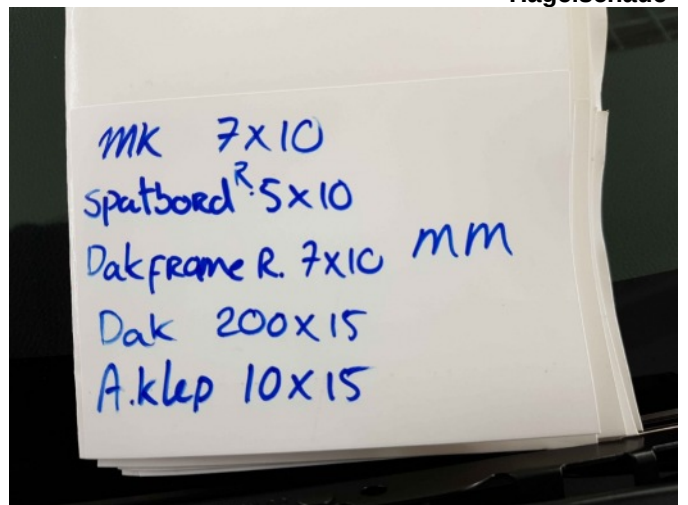
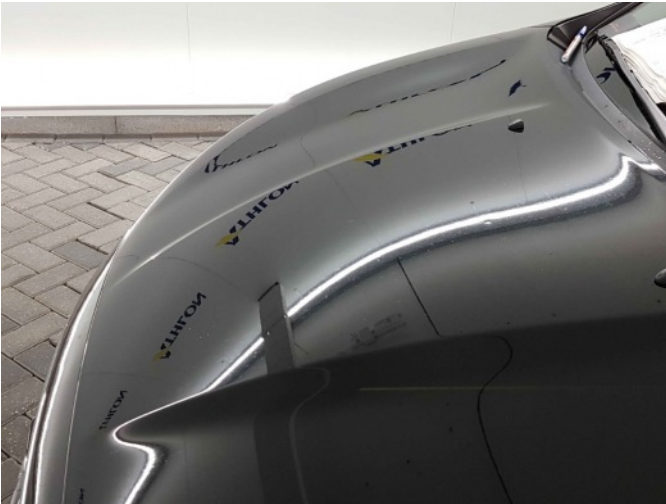
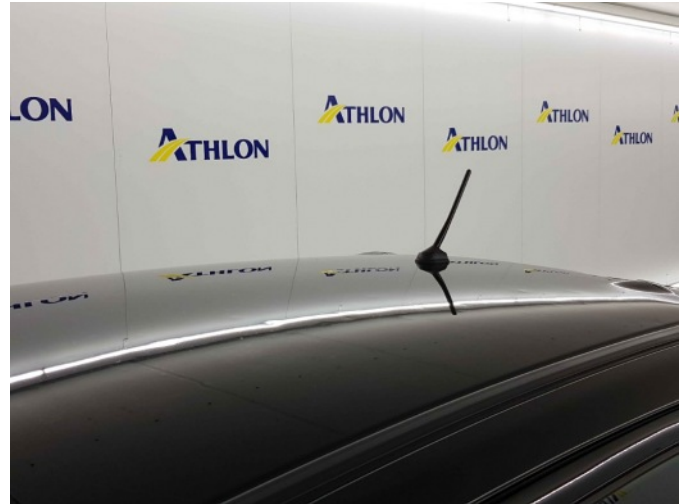
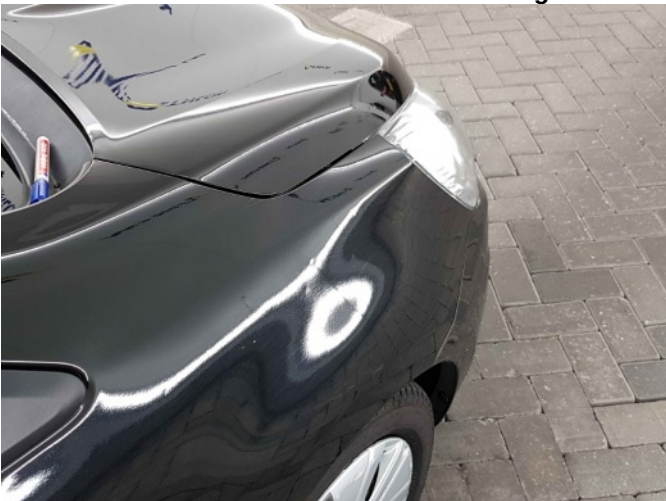
4. Dak

Hagelschade

**Hagelschade**

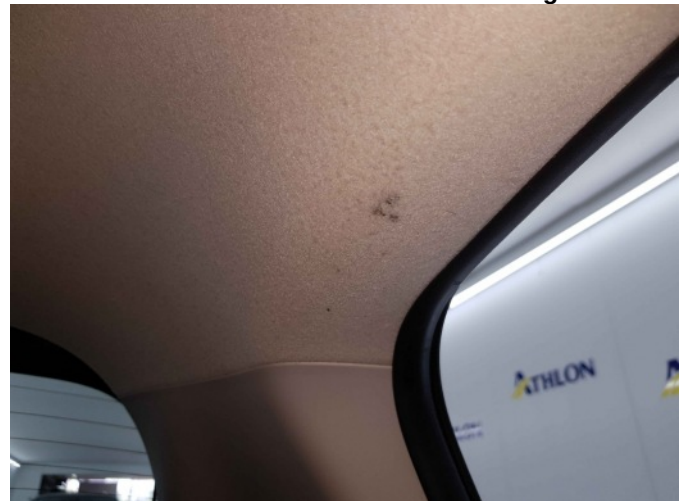
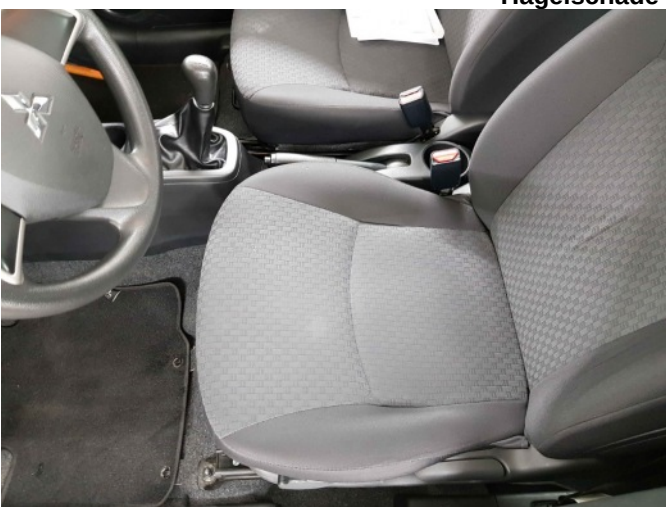
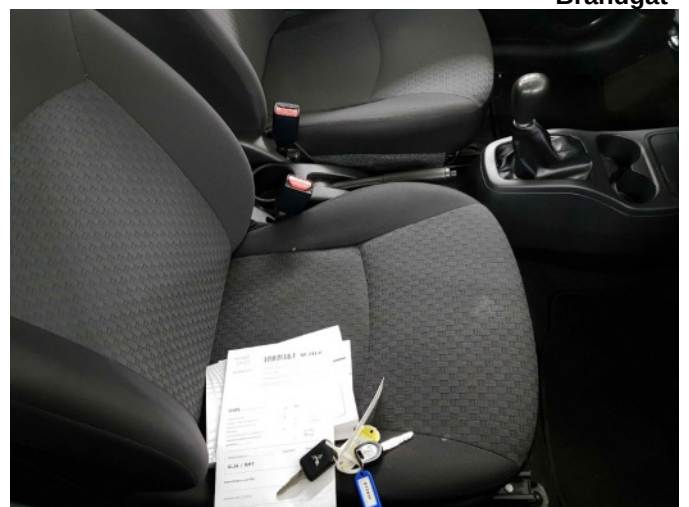
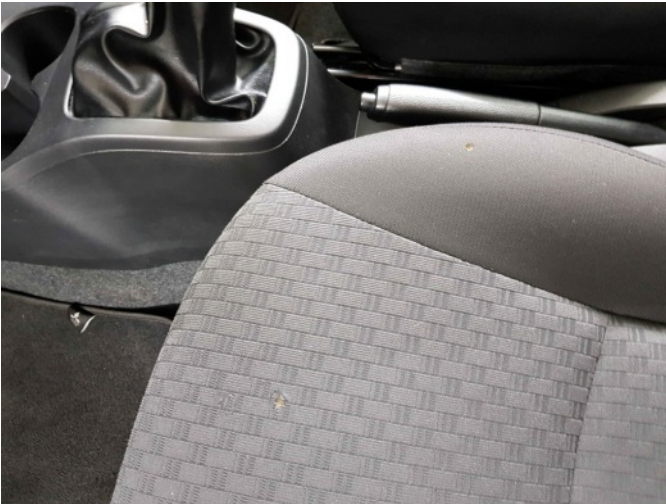
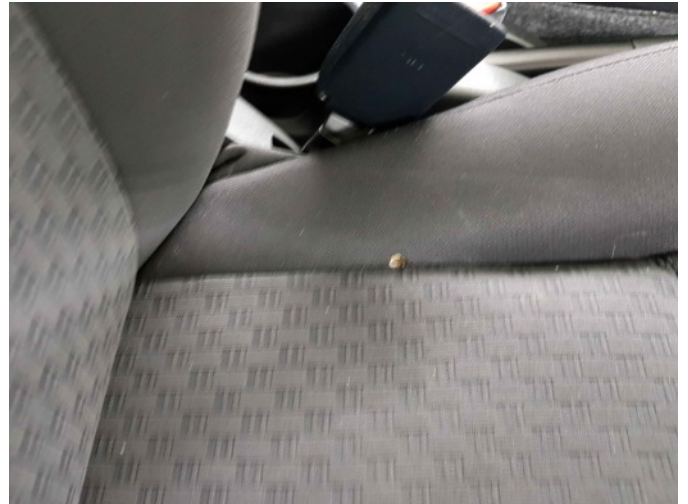
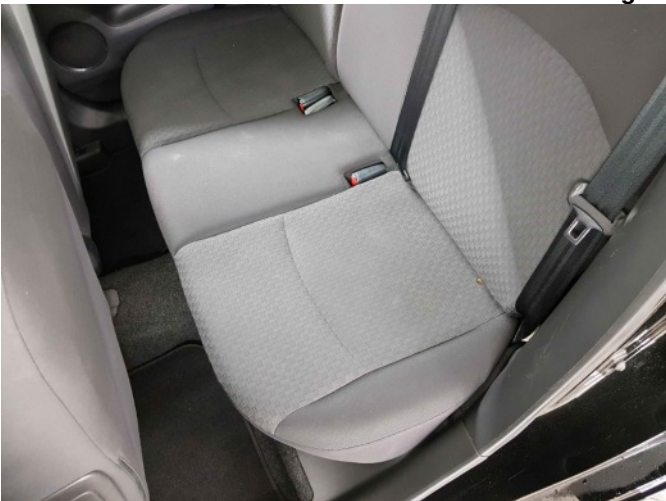
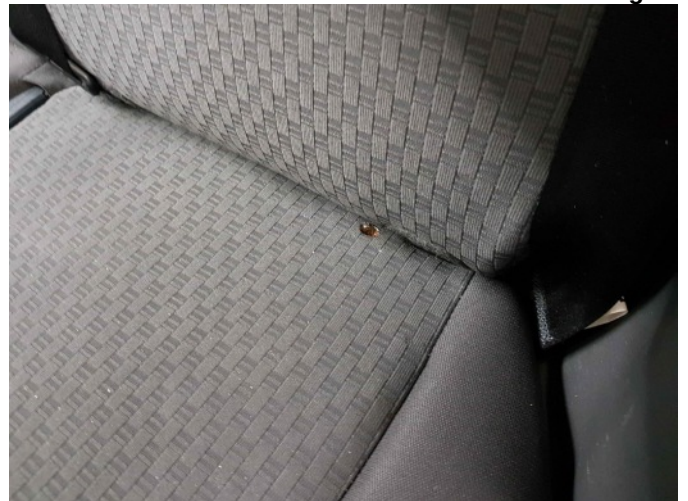
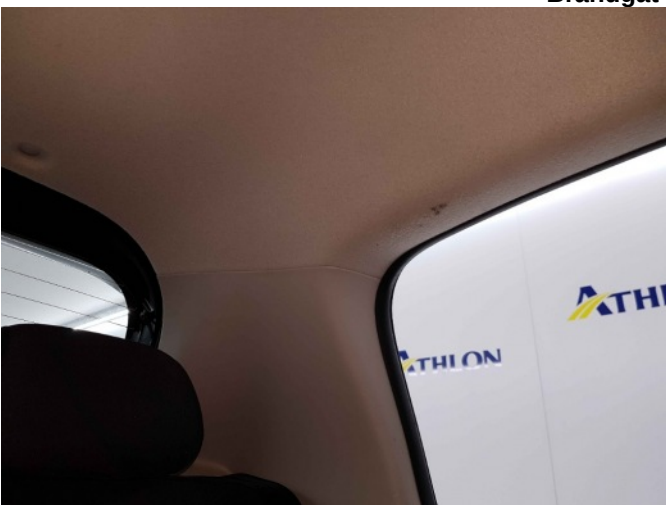
5. Voorstoelen, achterbank, hemelbekleding

**Brandgat**

| | 1 | 2 | 3 | 4 | 5 | 6 | |
|---|---|---|---|---|---|---|---|
| Stoelbekleding | | | | ✓ | | | Matig |

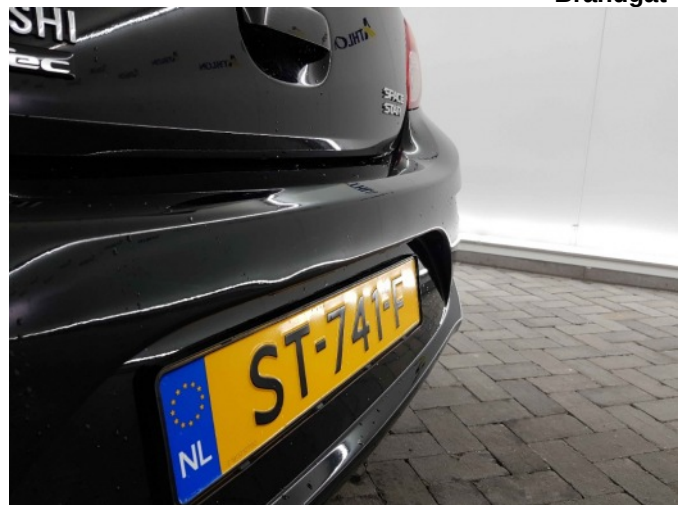
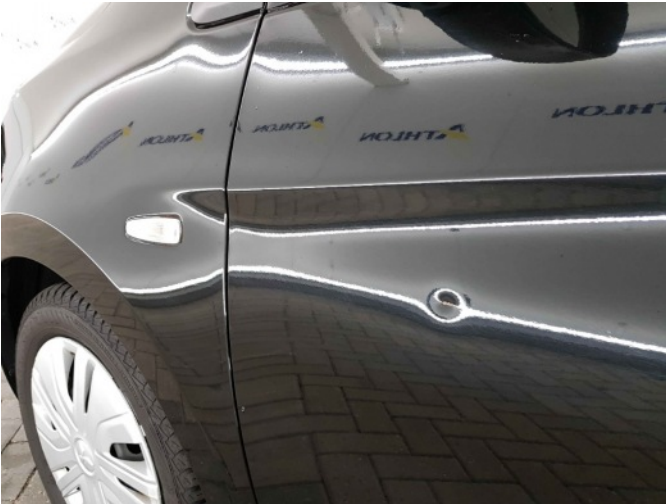
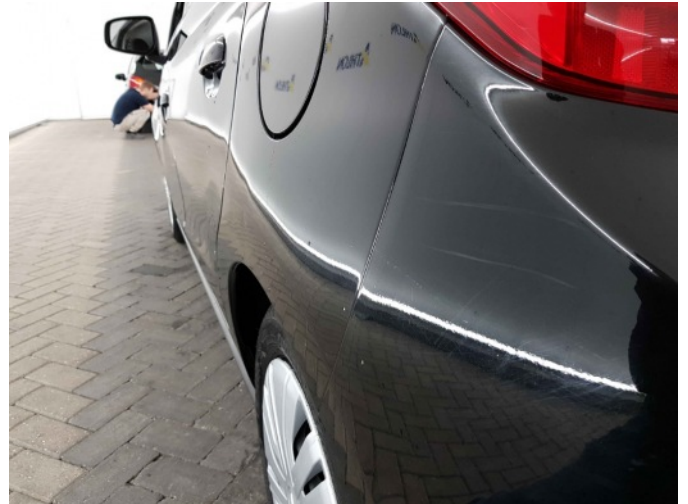
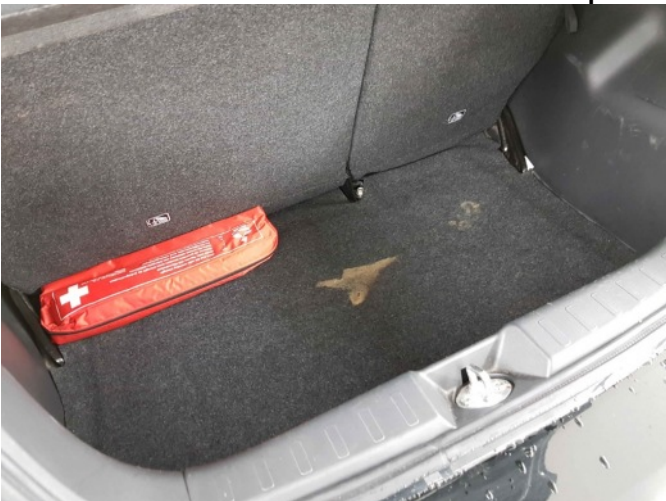
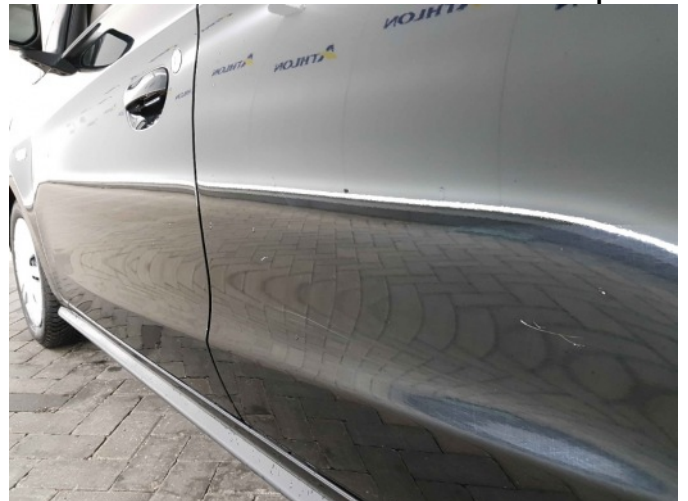
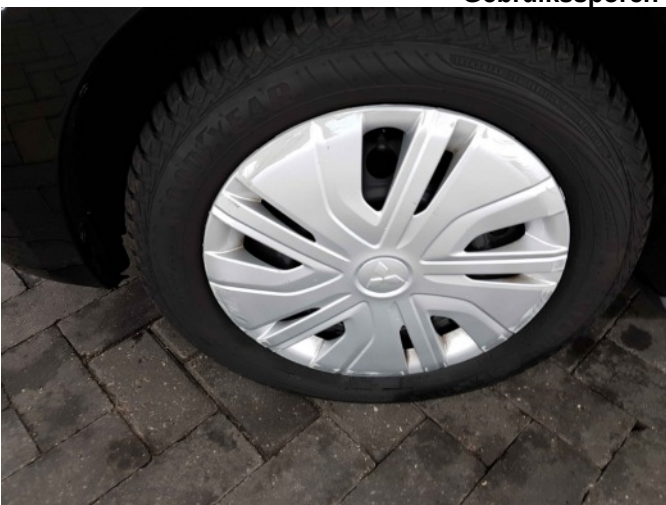
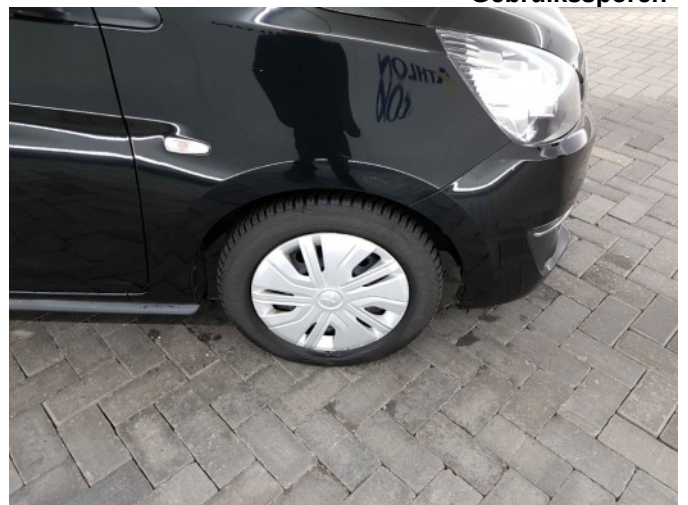
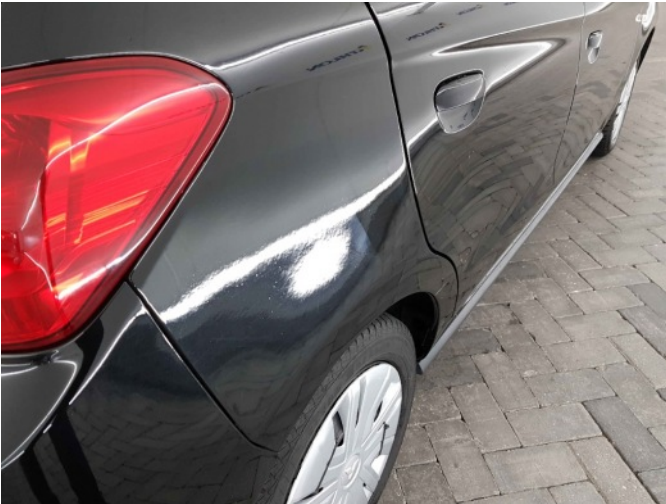
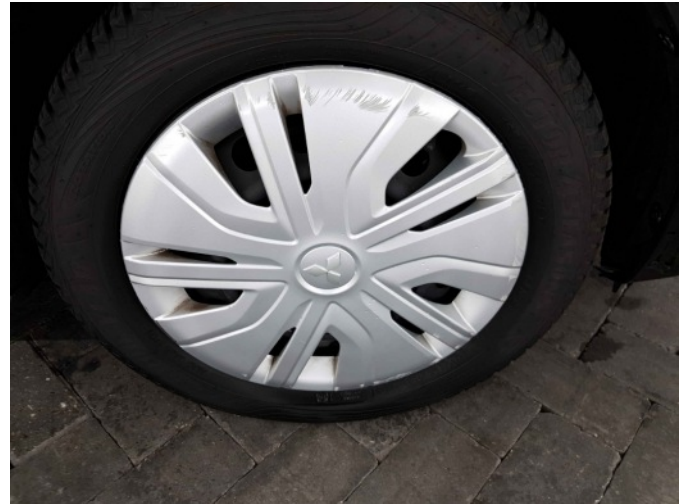
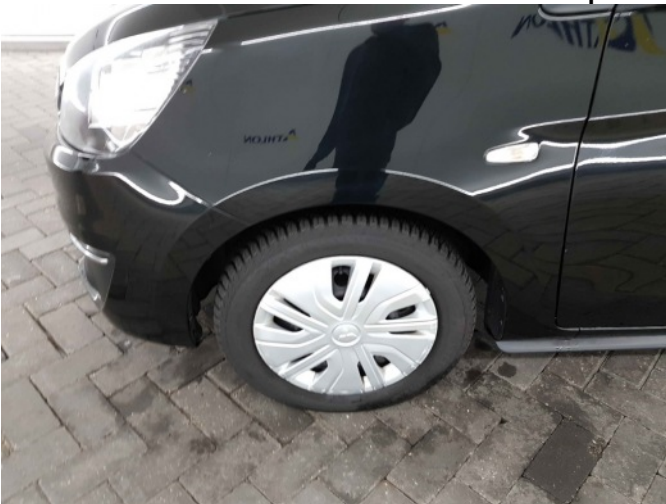
6. Diversen

**Gebruikssporen**
