**Rapport nummer:** 0000000809293-NL170  
**Inspectie plaats:** ALMERE  
**Bezichtigingdatum:** 02.06.2021  
**Vlag :** PB-253-R

**Peugeot 3008;Terreinwagen;Petrol;Manual;Grey**

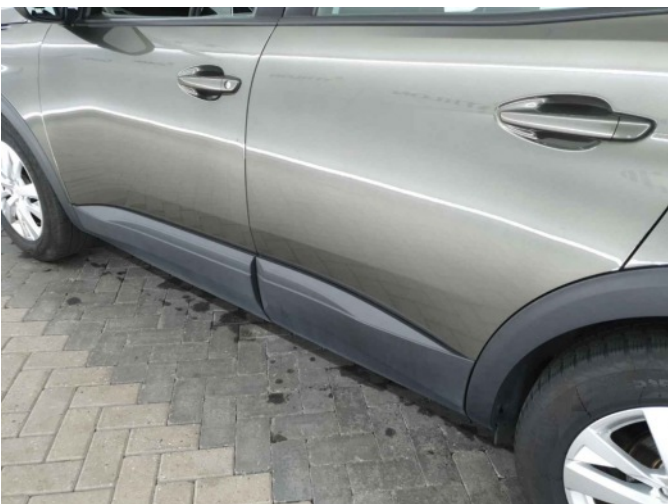
1. diverse

1.) diverse | Gebruikssporen

**Gebruikssporen**

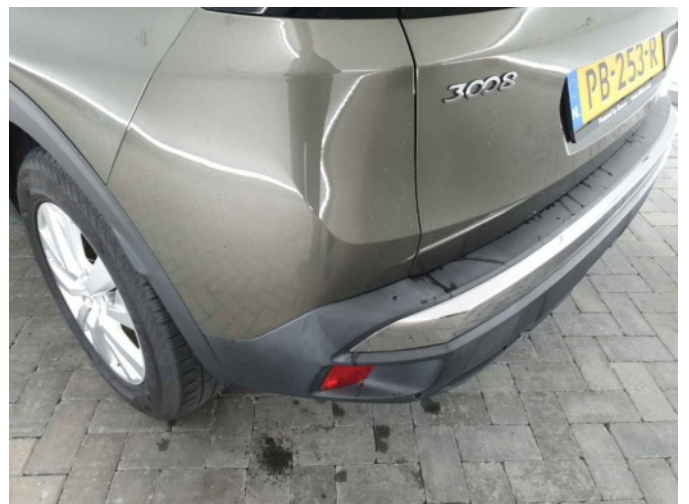
1. diverse

**Gebruikssporen**
