**Rapport nummer:** 0000000798252-NL170  
**Inspectie plaats:** ALMERE  
**Bezichtigingdatum:** 01.06.2021  
**Vlag :** KR-517-S

**Renault MÃ©gane Estate;Hatchback;Diesel;Manual;Silver**

| VIN: | <b>VF1RFB00356430075</b> | Kilometerstand afgelezen: | <b>113341 km</b> |

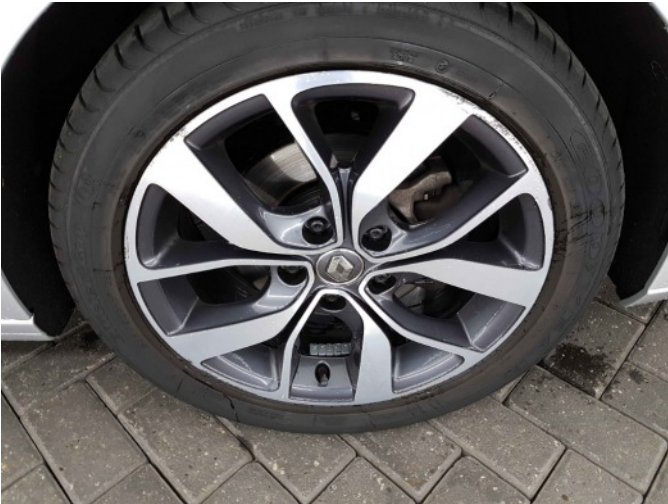
1. Diversen

**Gebruikssporen**

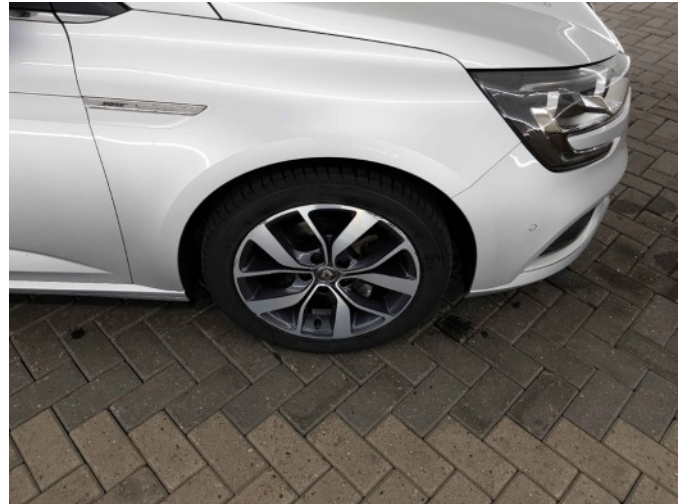
1. Diversen

**Gebruikssporen**

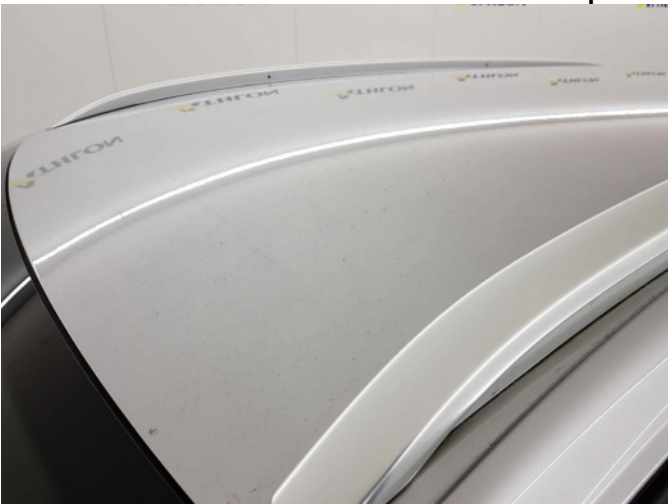
1. Diversen

**Gebruikssporen**

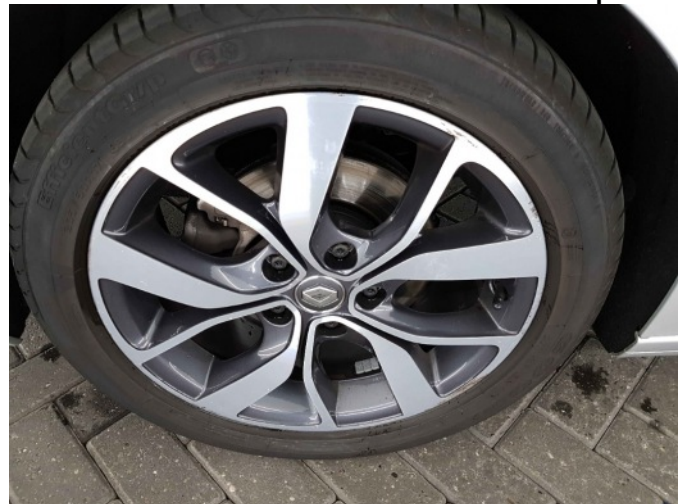
1. Diversen

**Gebruikssporen**

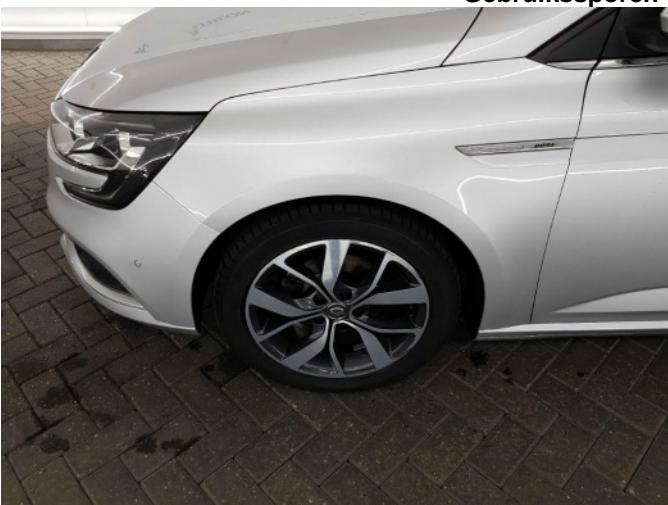
1. Diversen

**Gebruikssporen**
