Rapport nummer: 0000000804253-NL170
Inspectie plaats: ALMERE
Bezichtigingdatum: 02.06.2021
Vlag : PD-042-Z

Mazda Mazda2 hatchback;Hatchback;Petrol;Manual;Black

VIN:	3MDDJ6H550M201576	Kilometerstand afgelezen:	113411 km
Eerste registratie / Bouwjaar:	13.06.2017 / 0	Bezichtigingdatum / -plaats:	02.06.2021 ALMERE
Voertuig type:	Personenauto	Voertuig type:	Hatchback
HSN/TSN:	null//null	Auto rookvrij:	ja
Conditie exterieur:	3 - Toestand bevredigend	Conditie interieur:	3 - Toestand bevredigend

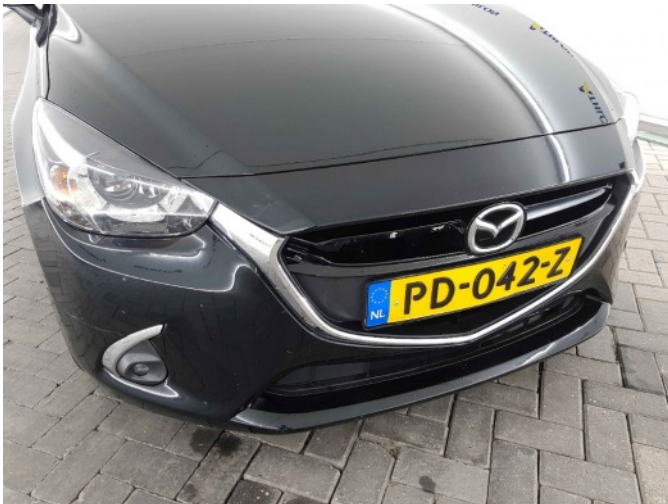
1. Grille boven

- 1.) Grille boven | Breuk / barst / scheur
- 2.) Voorbumper | Schaafplek
- 3.) A bank | Brandgat
- 4.) diversen | Gebruikssporen

Breuk / barst / scheur

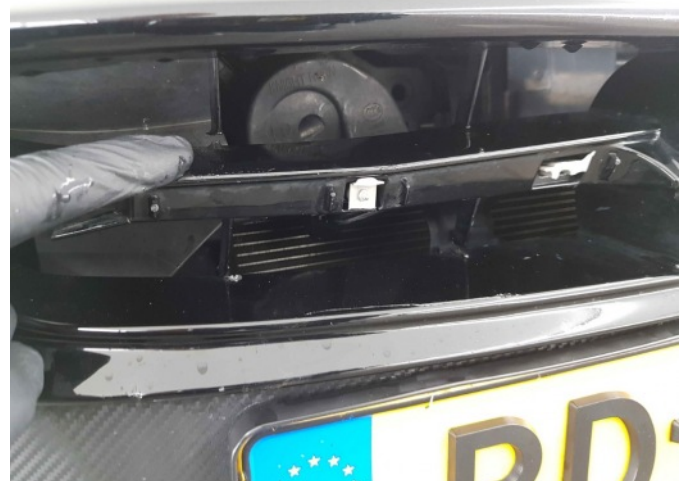
1. Grille boven

Breuk / barst / scheur

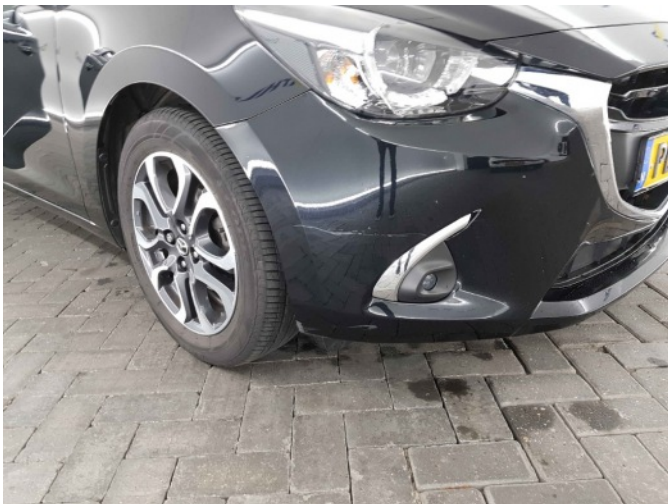
2. Voorbumper

Schaafplek

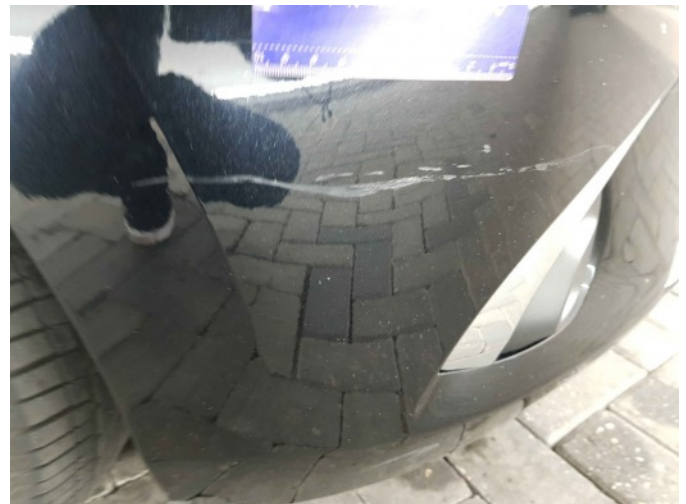
2. Voorbumper

Schaafplek

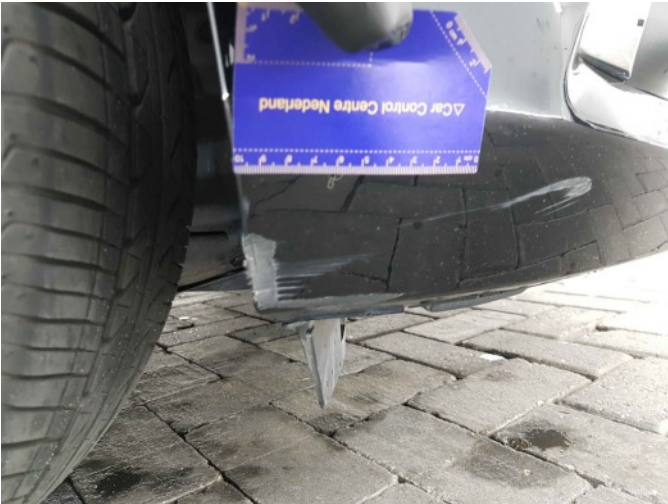
2. Voorbump

Schaafplek

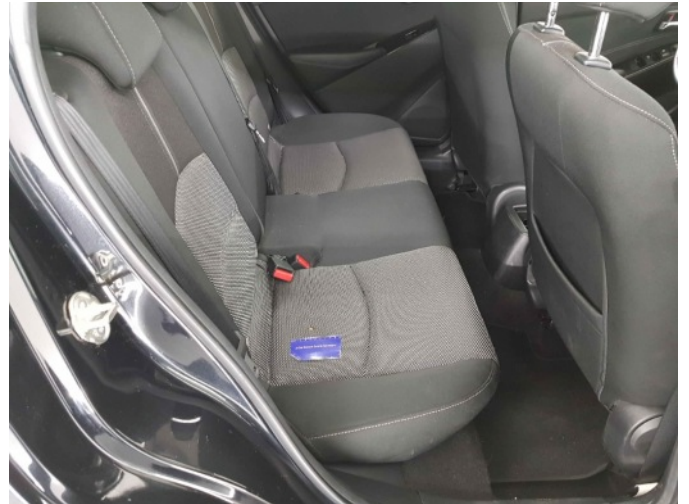
3. A bank

Brandgat

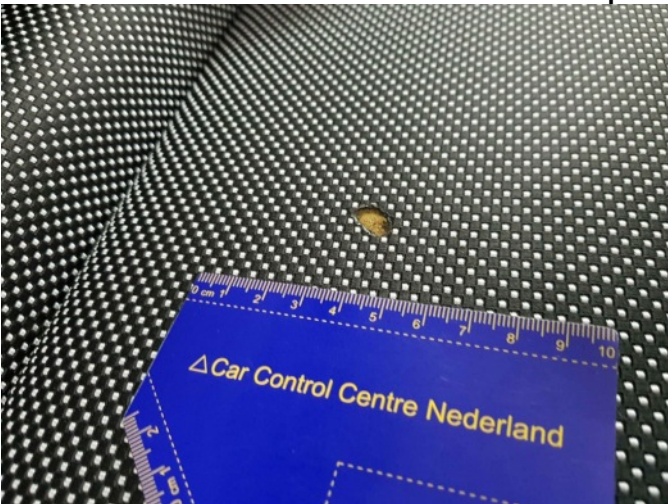
3. A bank

Brandgat

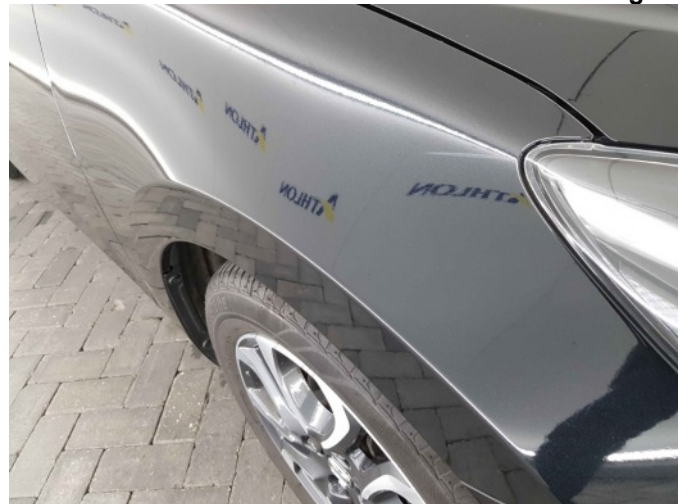
4. diversen

Gebruikssporen

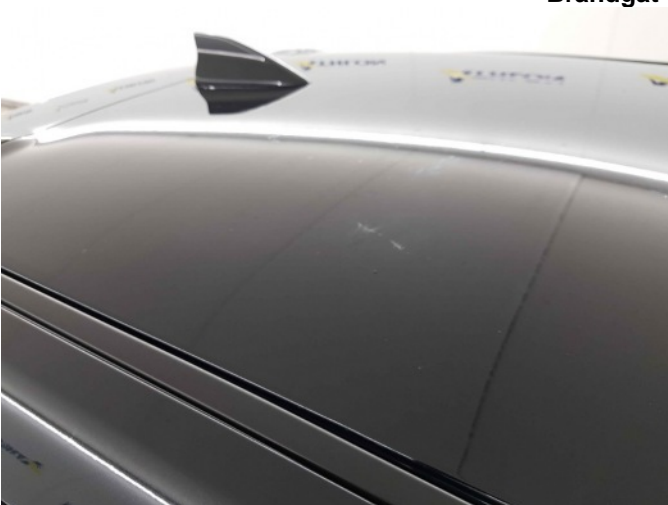
4. diversen

Gebruikssporen

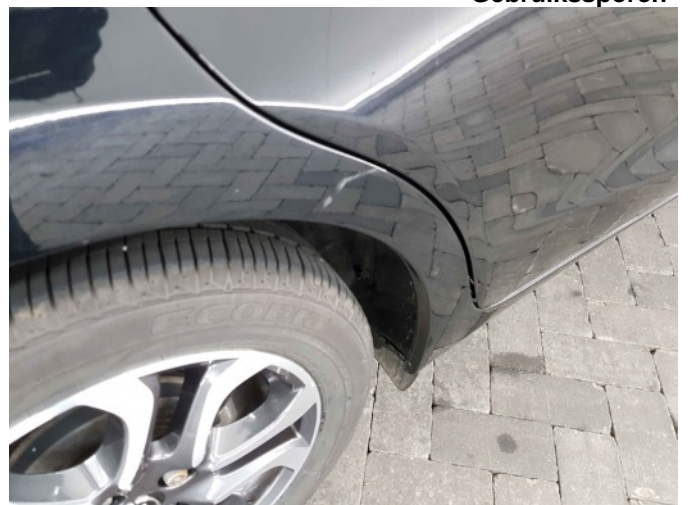
4. diversen

Gebruikssporen

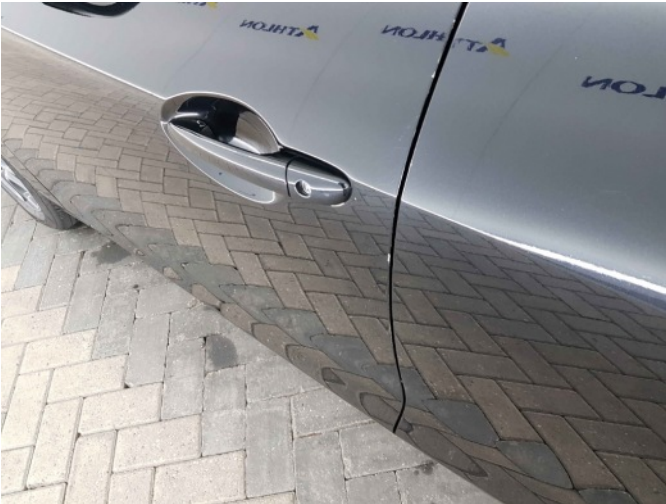
4. diversen

Gebruikssporen

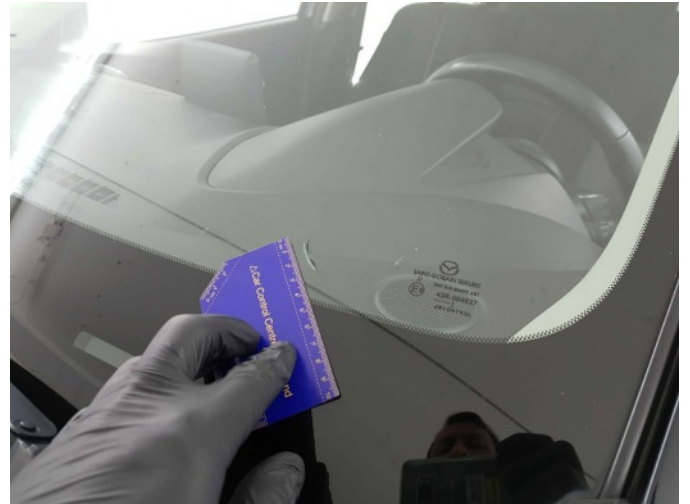
4. diversen

Gebruikssporen

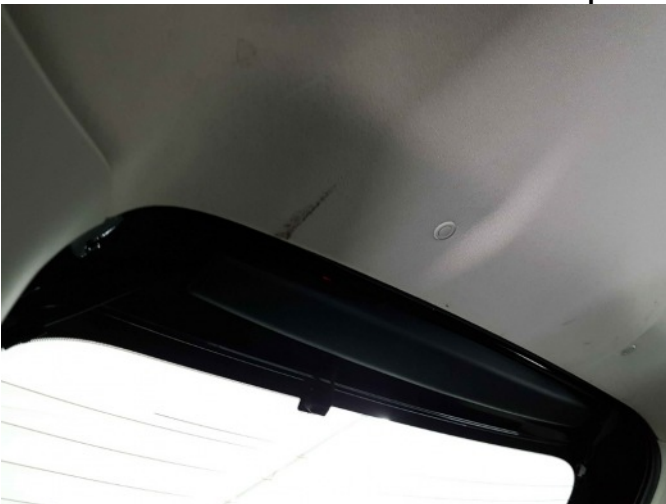
4. diversen

Gebruikssporen

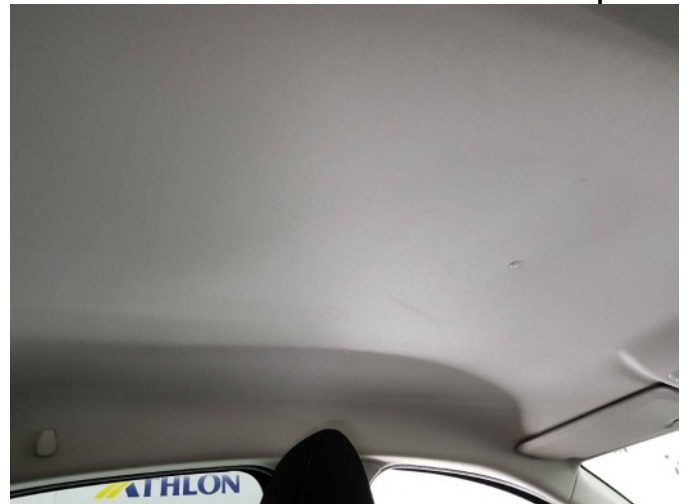
4. diversen

Gebruikssporen
