Rapport nummer: 0000000808527-NL170
Inspectie plaats: ALMERE
Bezichtigingdatum: 02.06.2021
Vlag : JR-887-T

Skoda Octavia Combi;Hatchback;Petrol;Manual;Black

VIN:	TMBJB9NE3G0264959	Kilometerstand afgelezen:	81470 km
Eerste registratie / Bouwjaar:	02.06.2016 / 0	Bezichtigingdatum / -plaats:	02.06.2021 ALMERE
Voertuig type:	Personenauto	Voertuig type:	Stationwagen
HSN/TSN:	null//null	Auto rookvrij:	ja
Conditie exterieur:	2 - Toestand goed	Conditie interieur:	2 - Toestand goed

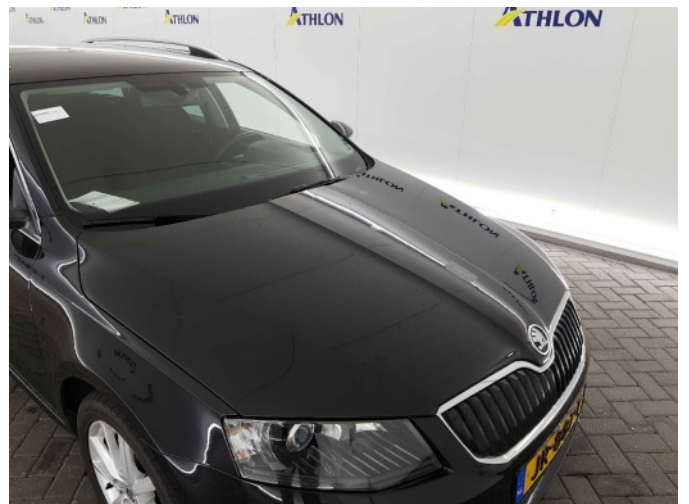
1. Motorkap

- 1.) Motorkap | Gebruikssporen
- 2.) Diverse | Gebruikssporen

Gebruikssporen

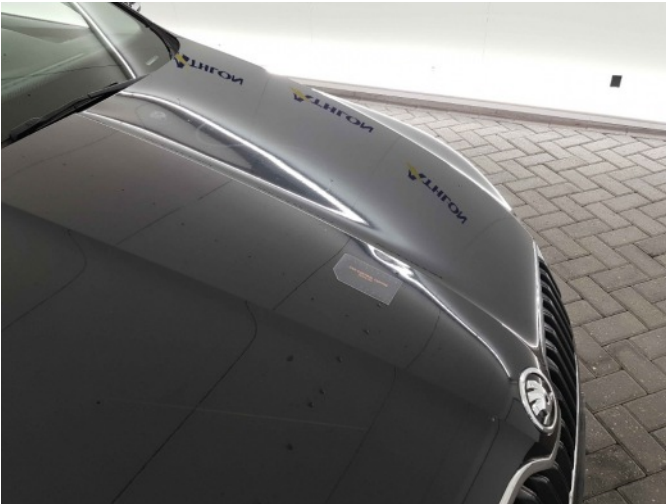
1. Motorkap

Gebruikssporen

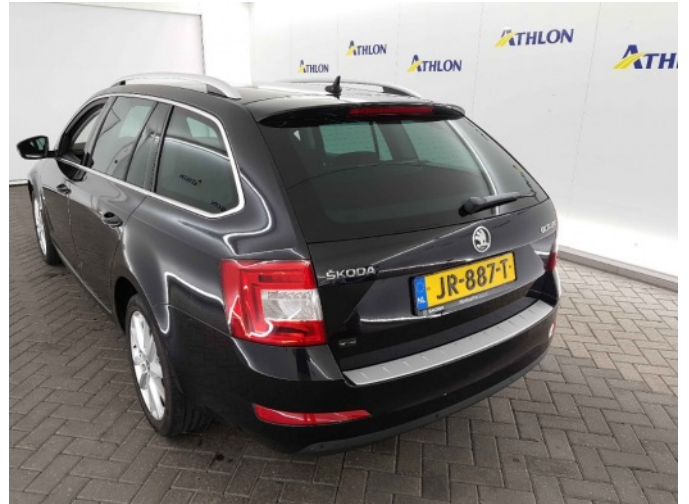
2. Diverse

Gebruikssporen

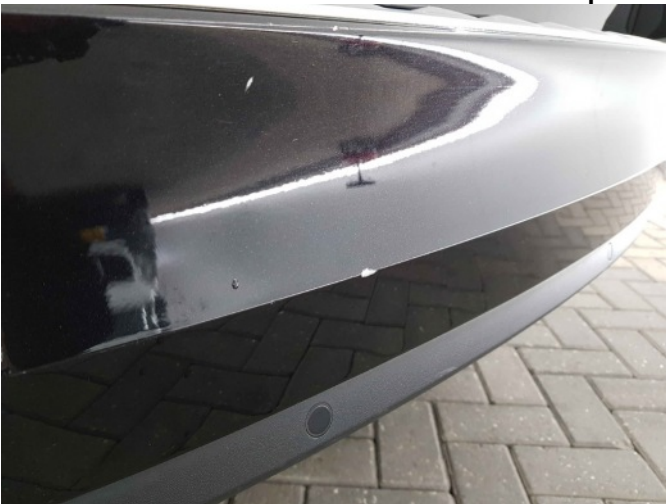
2. Diverse

Gebruikssporen

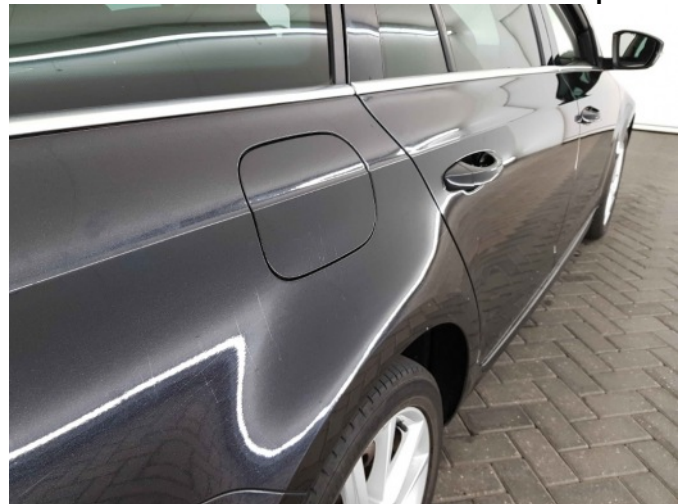
2. Diverse

Gebruikssporen

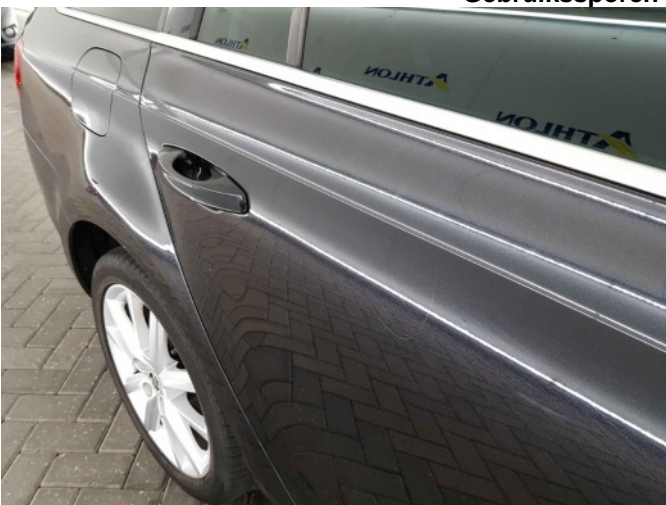
2. Diverse

Gebruikssporen
