**Rapport nummer:** 0000000788775-NL170  
**Inspectie plaats:** ALMERE  
**Bezichtigingdatum:** 13.04.2021  
**Vlag :** TP-685-X

##### BMW i3;Hatchback;Electric;Automatic;White

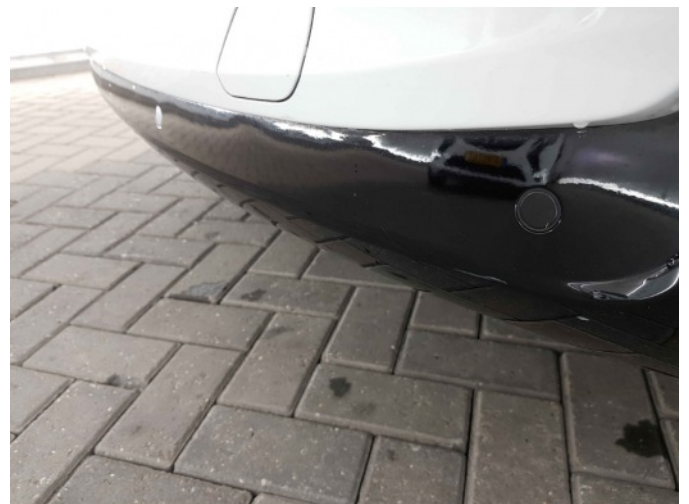
1. Diversen

#### 1.) Diversen | Gebruikssporen

Vloeistof lekkage : in orde; Instrumentenpaneel: in orde; Remssysteem: in orde; Koppeling: in orde; Motor: in orde;  
 Veersysteem: in orde; Stuurinrichting: in orde; Transmissie: in orde; Conditie interieur: 2 - Toestand goed;

Gebruikssporen

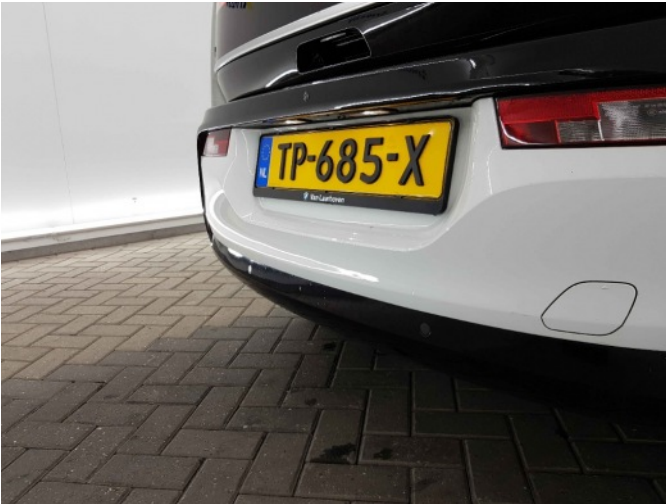
1. Diversen

**Gebruikssporen**

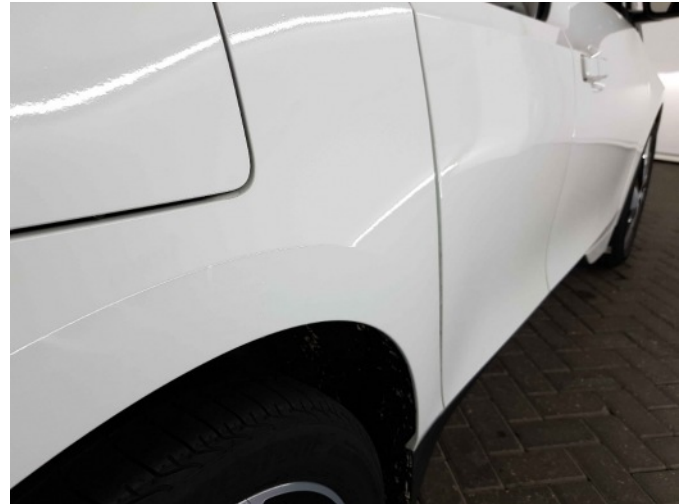
1. Diversen

**Gebruikssporen**
