**Rapport nummer:** 0000000806127-NL170  
**Inspectie plaats:** ALMERE  
**Bezichtigingdatum:** 31.05.2021  
**Vlag :** JJ-571-R

#### Volkswagen Golf;Hatchback;Petrol;Automatic;Black

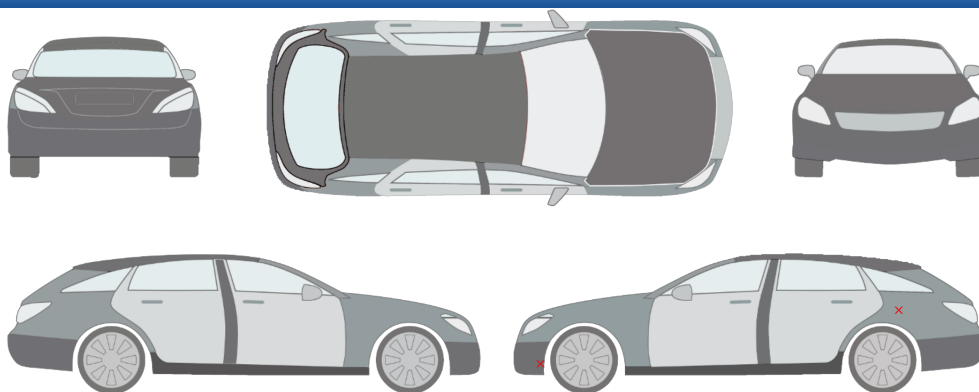
- 1.) Zijwand - achter - Links | Krassen
- 2.) Voorbumper | Schaafplek
- 3.) Velg | Beschadigd
- 4.) Diverse | Gebruikssporen

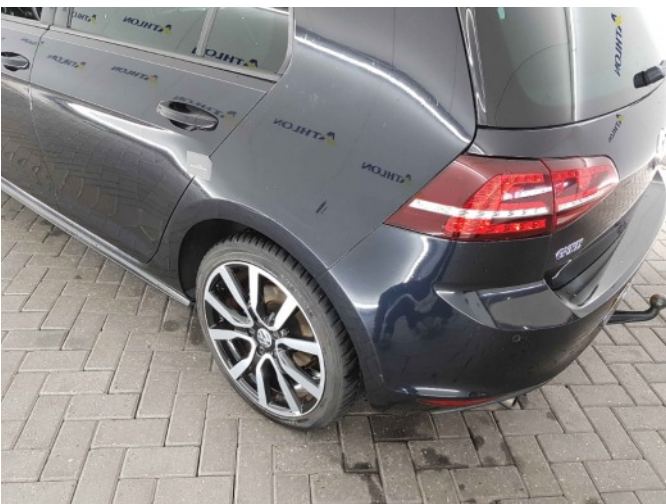
1. Zijwand - achter - Links

Krassen

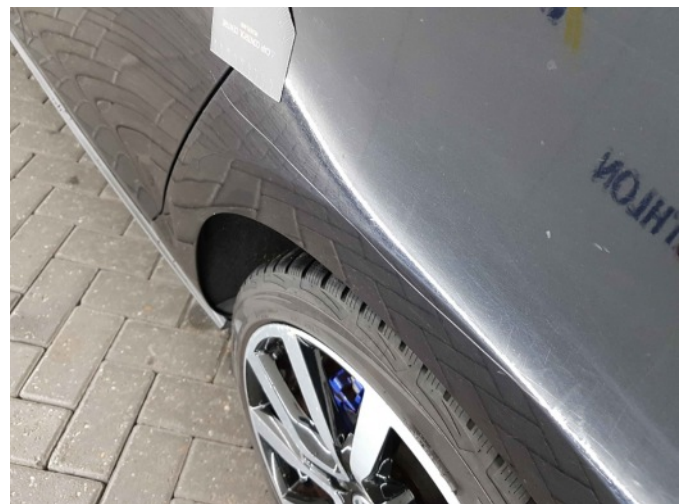
1. Zijwand - achter - Links

Krassen

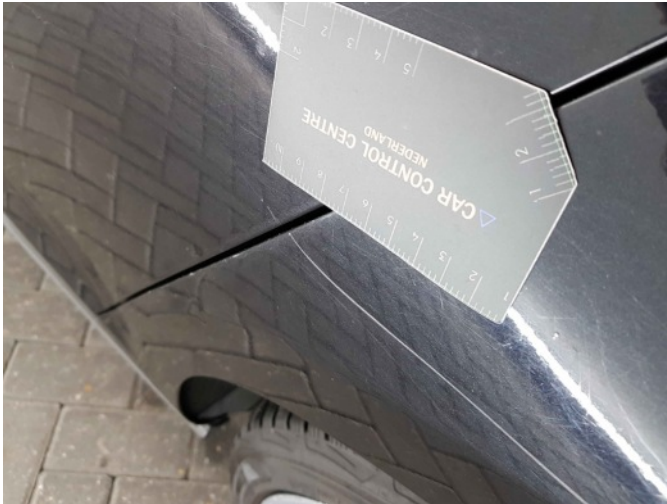
1. Zijwand - achter - Links

**Krassen**

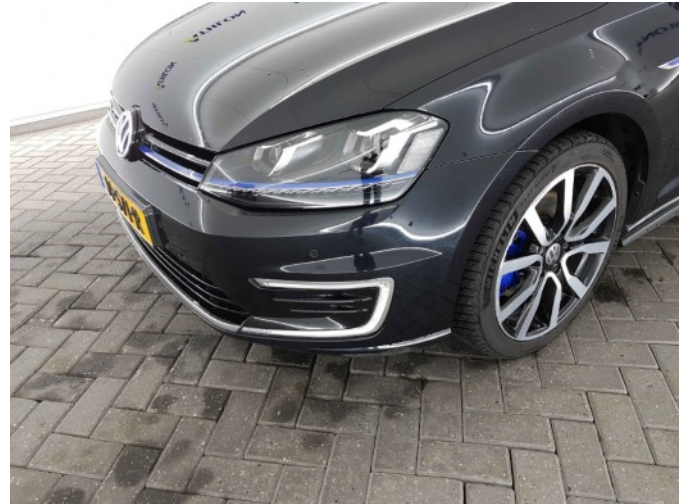
2. Voorbumper

**Schaafplek**

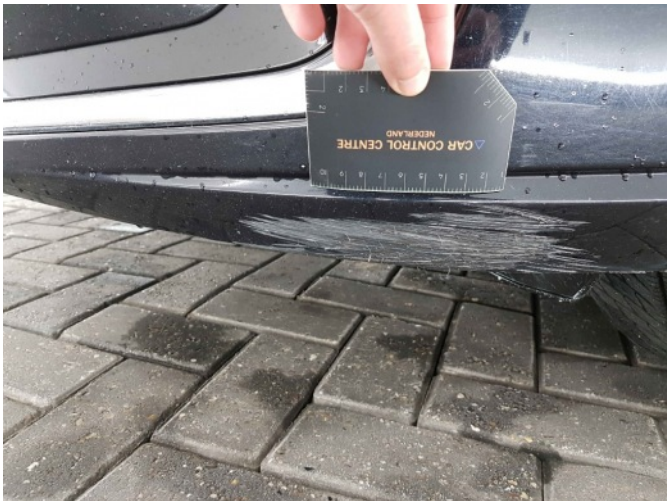
2. Voorbumper

**Schaafplek**

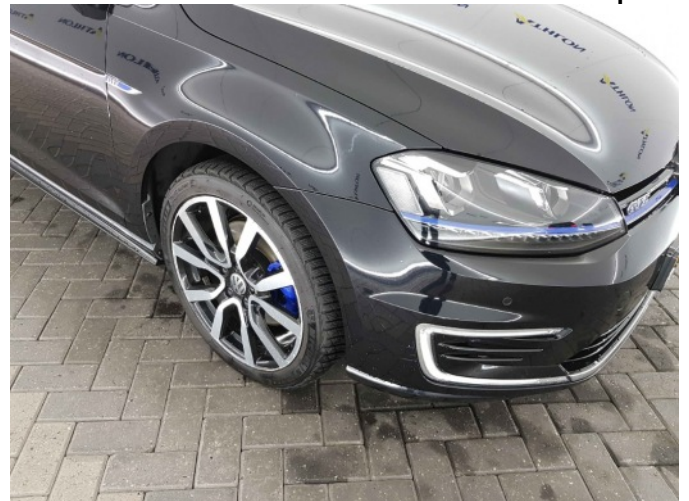
3. Velg

**Beschadigd**

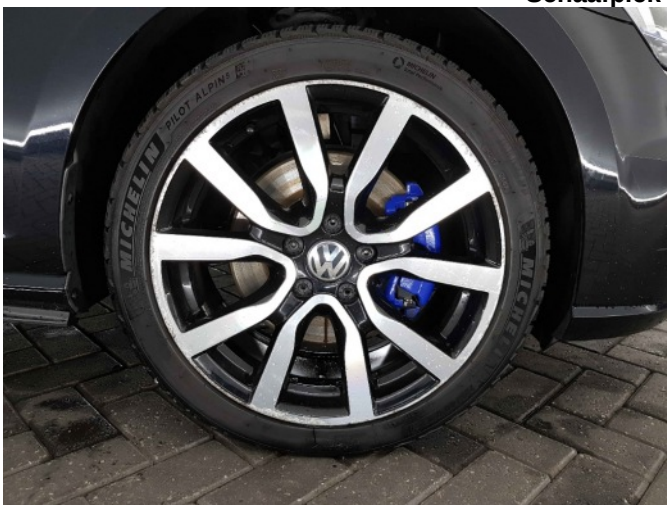
3. Velg

**Beschadigd**

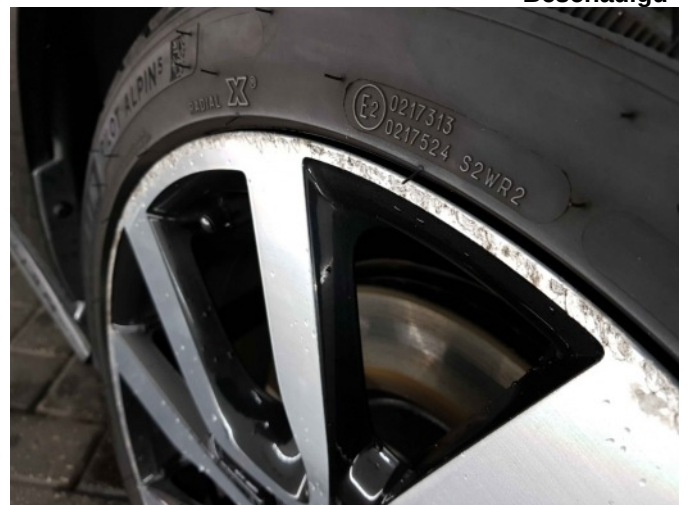
3. Velg

**Beschadigd**

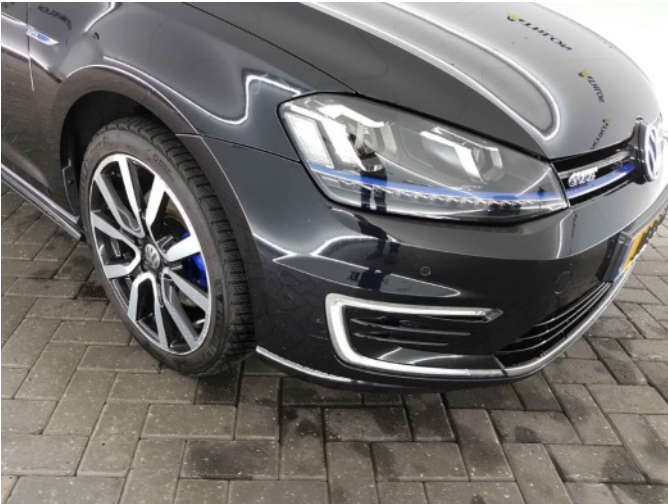
4. Diverse

**Gebruikssporen**

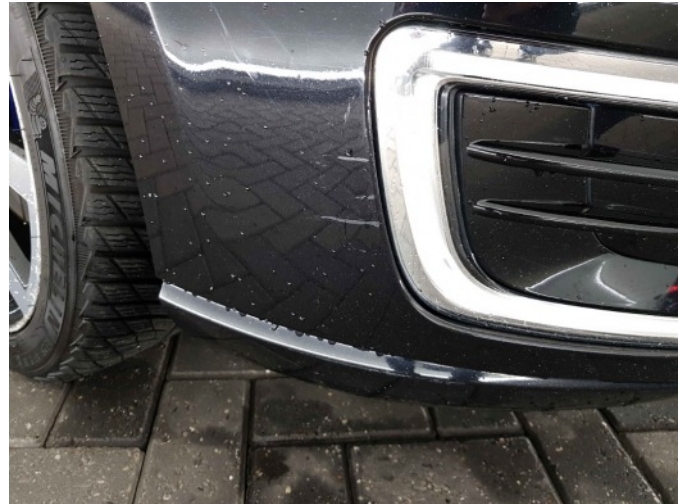
4. Diverse

**Gebruikssporen**

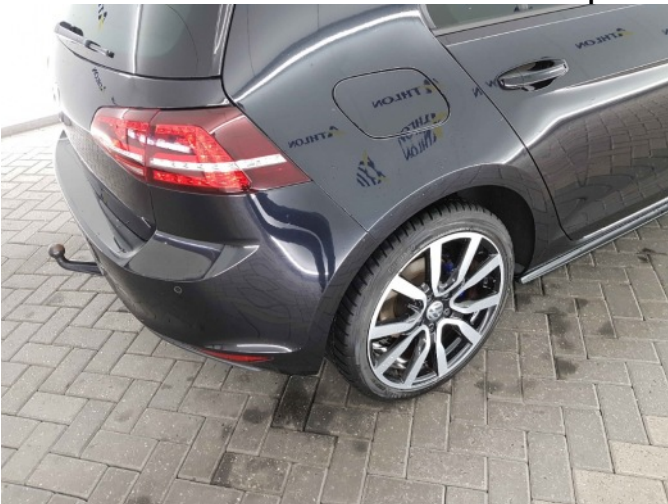
4. Diverse

**Gebruikssporen**

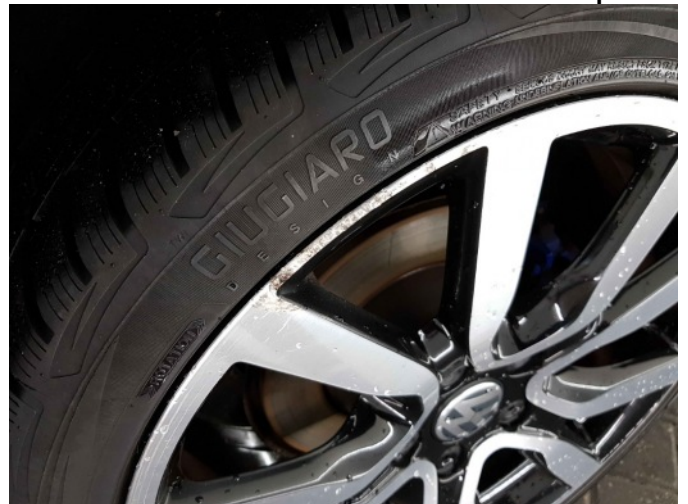
4. Diverse

**Gebruikssporen**

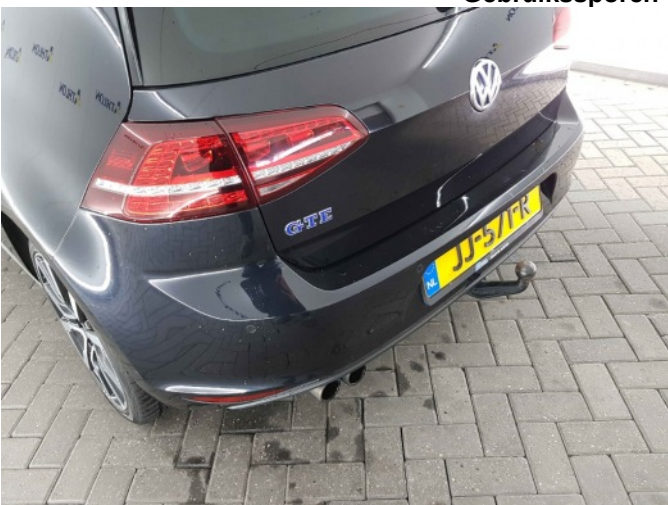
4. Diverse

**Gebruikssporen**

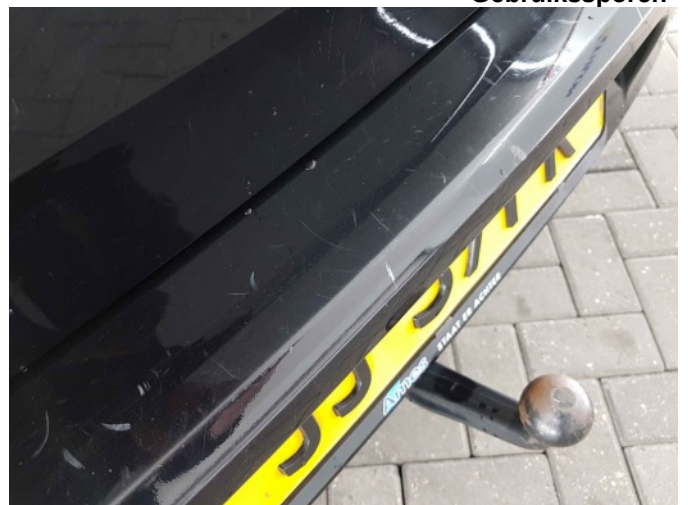
4. Diverse

**Gebruikssporen**

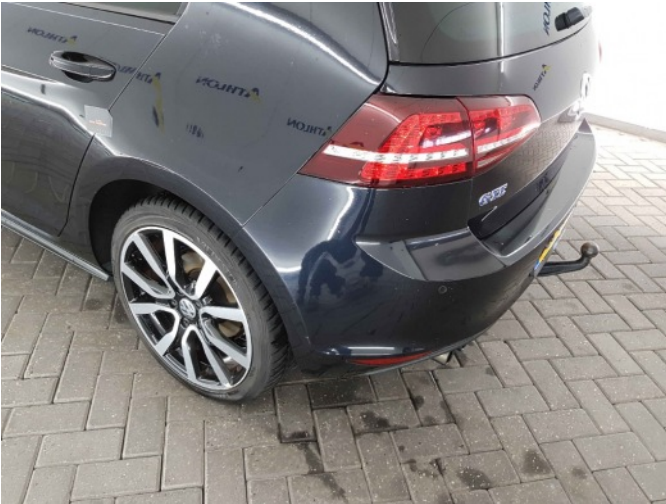
4. Diverse

**Gebruikssporen**

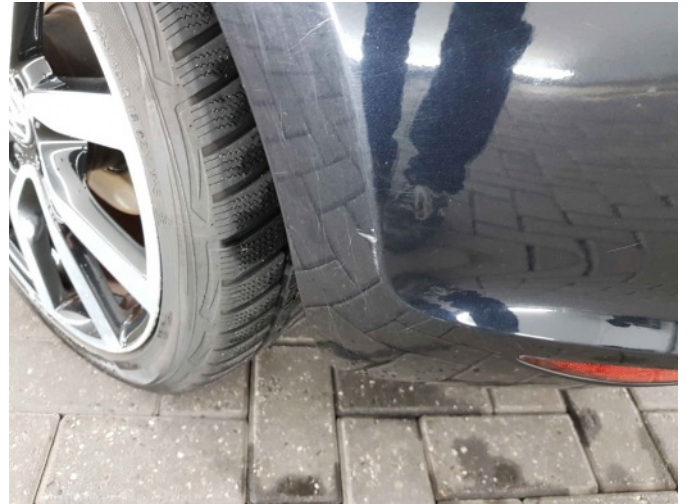
4. Diverse

**Gebruikssporen**

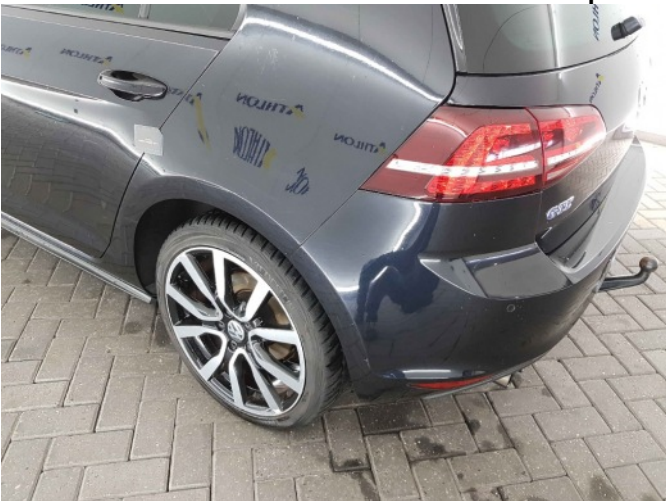
4. Diverse

**Gebruikssporen**

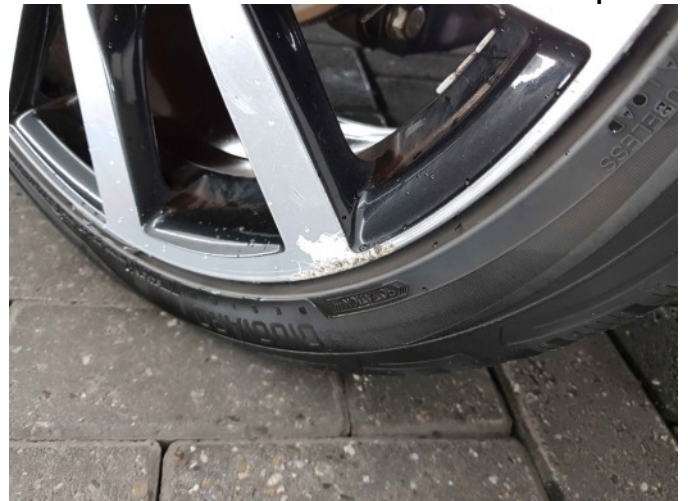
4. Diverse

**Gebruikssporen**

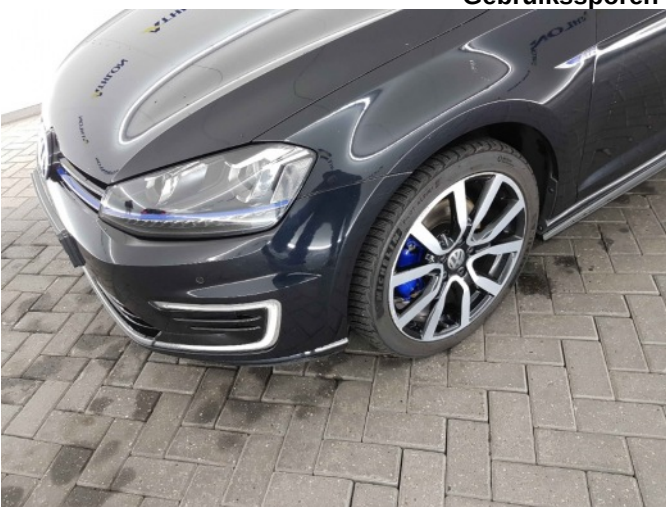
4. Diverse

**Gebruikssporen**

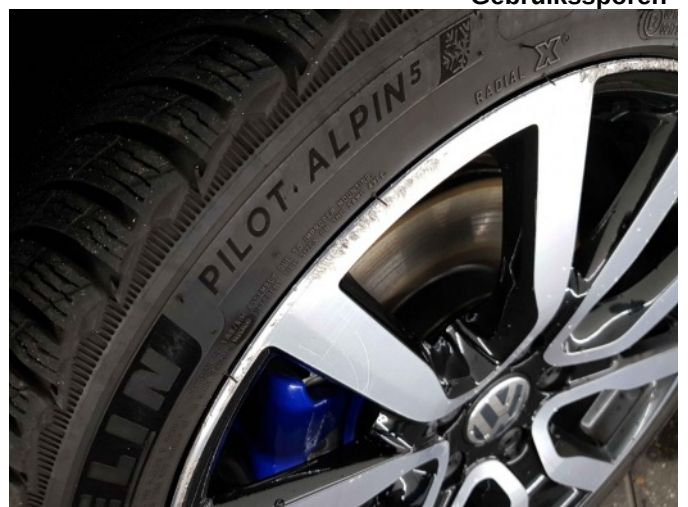
4. Diverse

**Gebruikssporen**

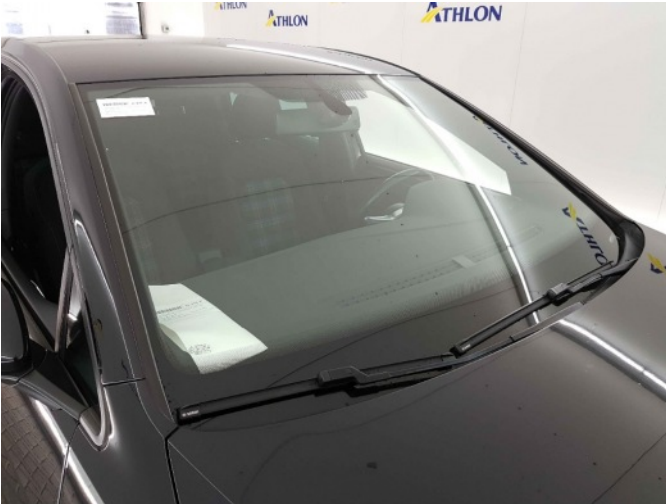
4. Diverse

**Gebruikssporen**

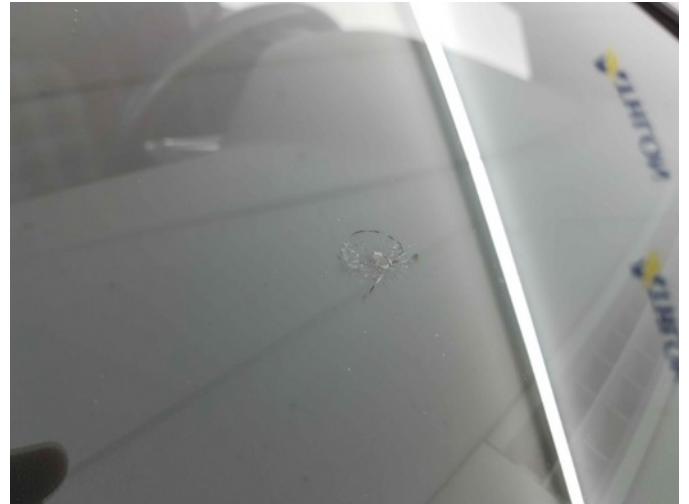
4. Diverse

**Gebruikssporen**
